RESUMEN DE LA MEMORIA DE LA CATEDRAL DE MÁLAGA
POR LOS ARQUITECTOS JUAN MANUEL SÁNCHEZ LA
CHICA Y ADOLFO DE LA TORRE PRIETO (FEBRERO 2021)
CONSIDERADO POR LA REAL ACADEMIA DE BELLAS ARTES
DE SAN FERNANDO, “CON TODOS LOS PRONUNCIAMIENTOS
FAVORABLES”, EN SU SESIÓN PLENARIA DE 14 DE JUNIO
DE 2021, A PROPUESTA DE SU COMISIÓN DE MONUMENTOS
Y PATRIMONIO HISTÓRICO

NOTA: Se incluye a continuación el resumen de la Memoria enviado por sus autores.

CUBIERTAS DE LA CATEDRAL DE MÁLAGA

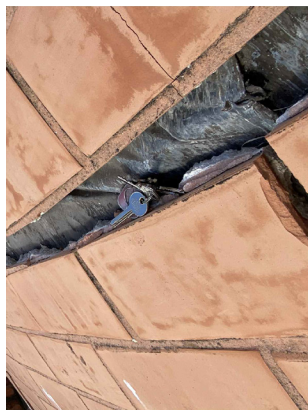
IMAGEN 3 SOLAPE INSUFICIENTE Y ROTURAS DE LÁMINAS IMPERMEABILIZANTES

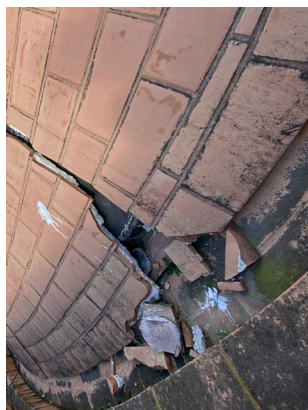
IMAGEN 2 DESPLAZAMIENTO DE LA CAPA EXTERIOR DE CUBRILLO FRACTURADA

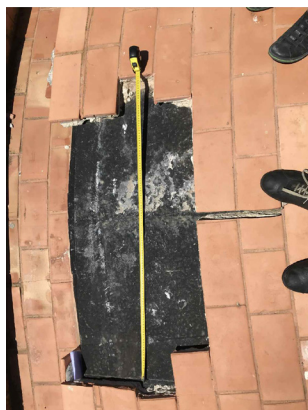
IMAGEN 1 DIMENSIÓN DE LÁMINA MAYOR DE LA REPERENDIA

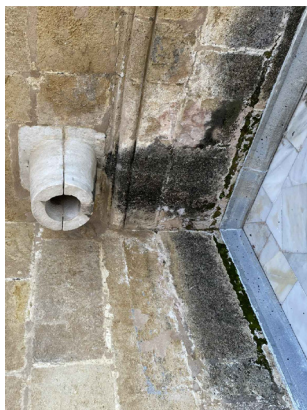
IMAGEN 6 HUMEDADES GENERALIZADAS EN LAS COBIERTAS INTERMEDIAS

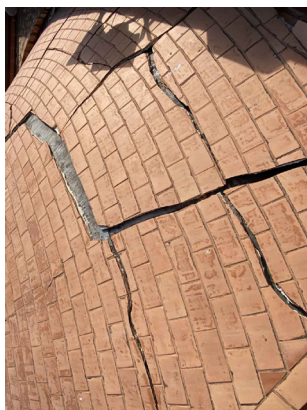
IMAGEN 5 GRANDES FISURAS EN LAS CAPAS DE RECUBRIMIENTO

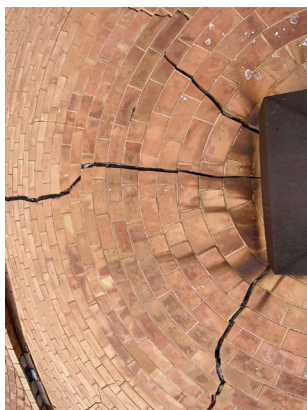
IMAGEN 4 GRANDES FISURAS EN LAS CAPAS DE RECUBRIMIENTO

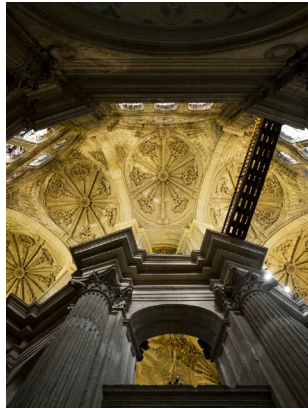
IMAGEN 1. EFIGURACIONES Y HUMEDADES EN LA GRIETA

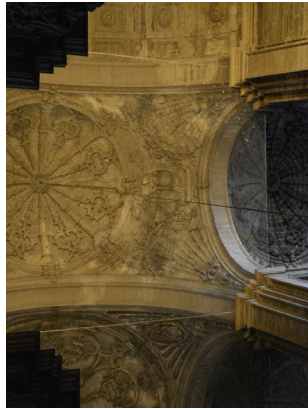
IMAGEN 2. EFIGURACIONES Y HUMEDADES EN EL CÍRCULO

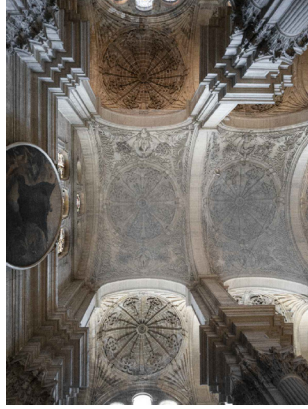
IMAGEN 3. EFIGURACIONES Y HUMEDADES EN EL TRIÁNGULO

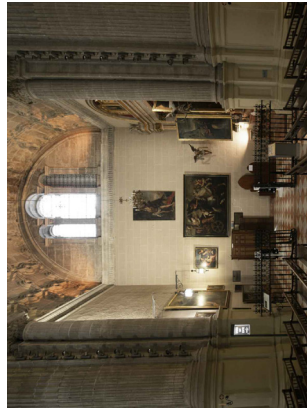
IMAGEN 4. EFIGURACIONES Y HUMEDADES EN LA CAPILLA DE SAN JOSÉ

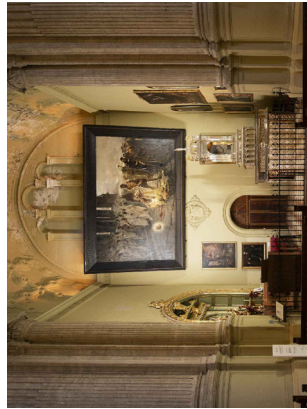
IMAGEN 5. EFIGURACIONES Y HUMEDADES EN LA CAPILLA DE LA VIRREINA DE LOS REYES

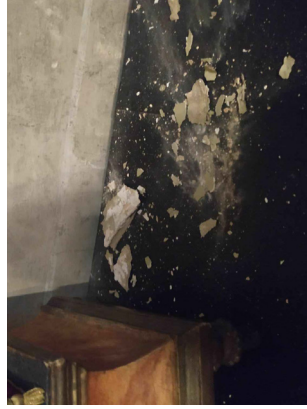
IMAGEN 6. DESPRENDIMIENTOS QUE AFECTAN AL PATRIMONIO MUEBLE DE LAS CAPILLAS Y EL CORO
