EL CLAUSTRO DE SAN JUAN DE DUERO: ANÁLISIS CONSTRUCTIVO

SAN JUAN DE DUERO CLOISTER: CONSTRUCTION

José Miguel Ávila Jalvo

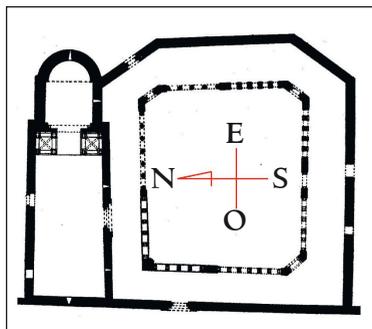
Fig. 1. Planta.

Este trabajo comienza analizando el ángulo noroeste (fig. 1)¹⁸. Es de estilo románico con arcos de medio punto (fig. 3) y un cuerpo de esquina que se ajusta

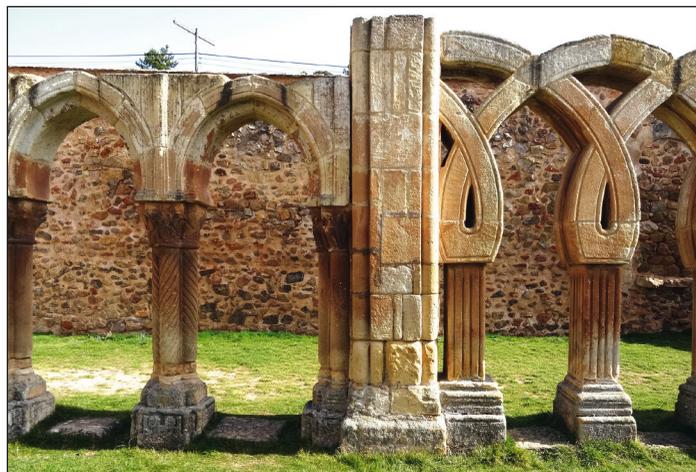
Fig. 2. Lado este, arquerías entestando en su macizo central.

El hecho es que la obra la compusieron por ángulos y al tratarse de arquerías descoordinadas no era posible adosarlas (fig. 2), obligándoles a insertar un macizo en medio de cada panda, al que unas veces los arcos son tangentes y otras se aparejan a él perfectamente. Y, gracias a esto, dejaron un cúmulo de huellas que han venido muy bien para entender su trabajo.

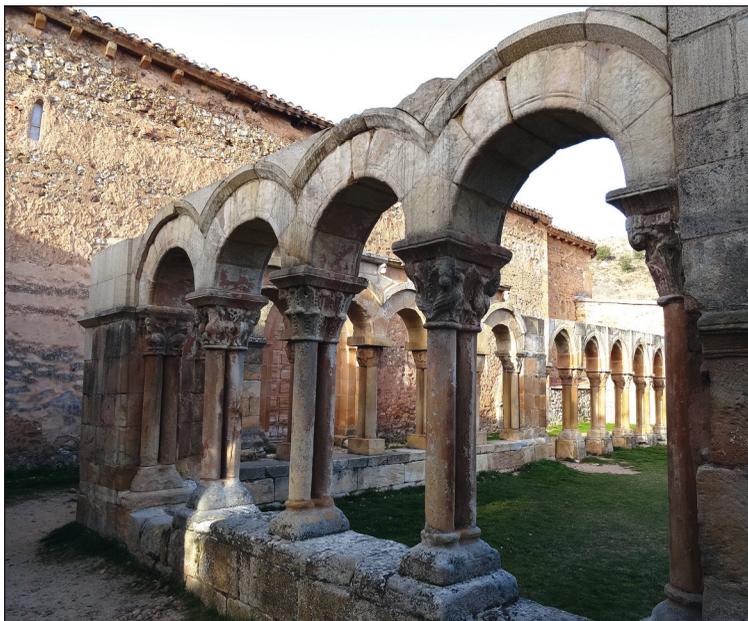
Fig. 3. Cuadrante noroeste, románico, visto desde el oeste.

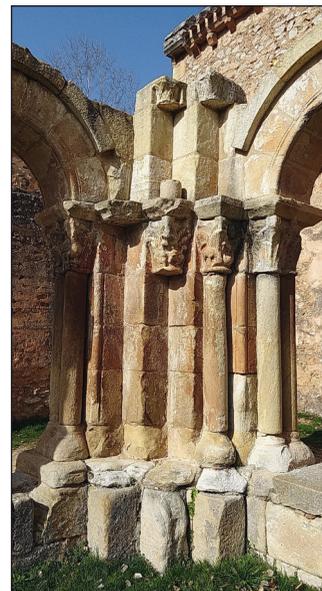
Fig. 4. Rincón con esquinillas.

compositivamente a la arquería (fig. 4). Por tanto, es un conjunto coherente. Su parte norte se reconstruyó en el siglo XX¹⁹.

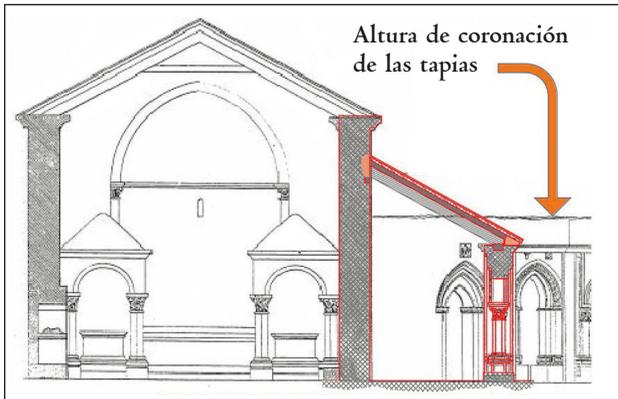
Fig. 5. Hipótesis de cubierta.

En cuanto a la cubierta, la sección de la panda norte sería similar a lo dibujado sobre los planos de Saavedra (fig. 5) y, como se aprecia, entestaría bastante arriba, a la altura de las ventanas de la nave de la iglesia (fig. 11). Pero las otras tapias

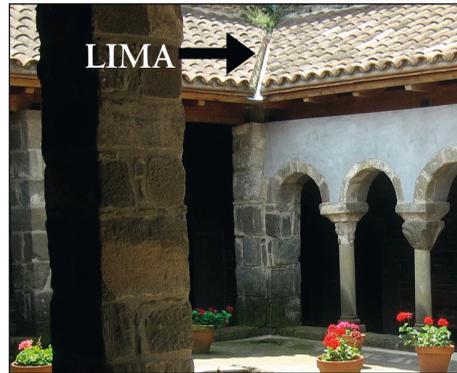
Fig. 6. Lima de rincón, Sant Pere de Casserres (Barcelona).

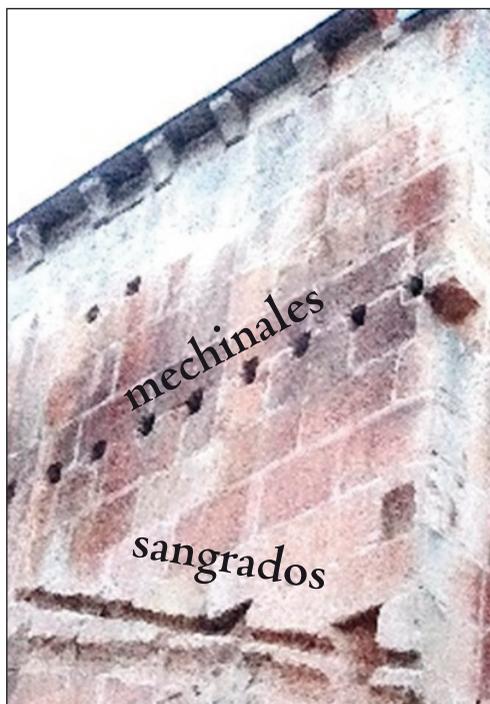
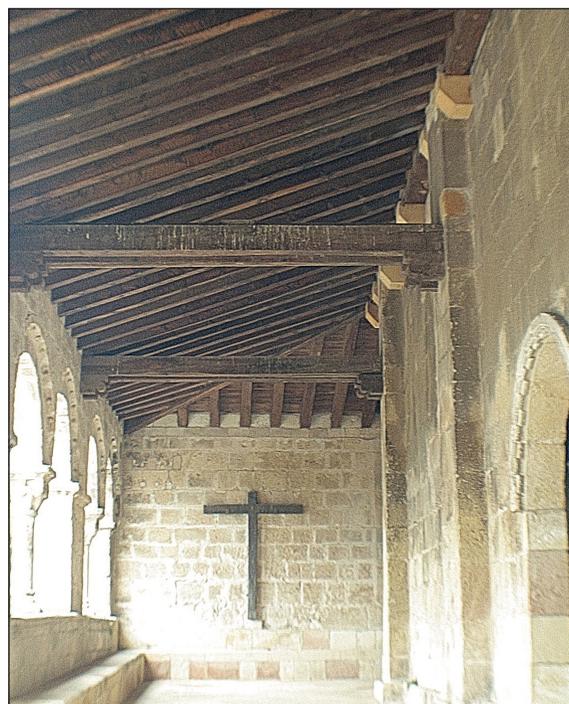
Fig. 9. Ruinas de san Nicolás (Soria).

Fig. 10. Iglesia de El Salvador de Sepúlveda (Segovia).

Sepúlveda (fig. 10), y las ruinas de San Nicolás, de Soria (fig. 9). En ellas, los pares se empotraron en mechinales horadados en el muro y a poca distancia entre sí. También, hay un sangrado o roza en la que entestó una cubierta, que evitaba que la entrada del agua escurriera por la pared. Abajo, unos tirantes fijan la coronación de la arcada.

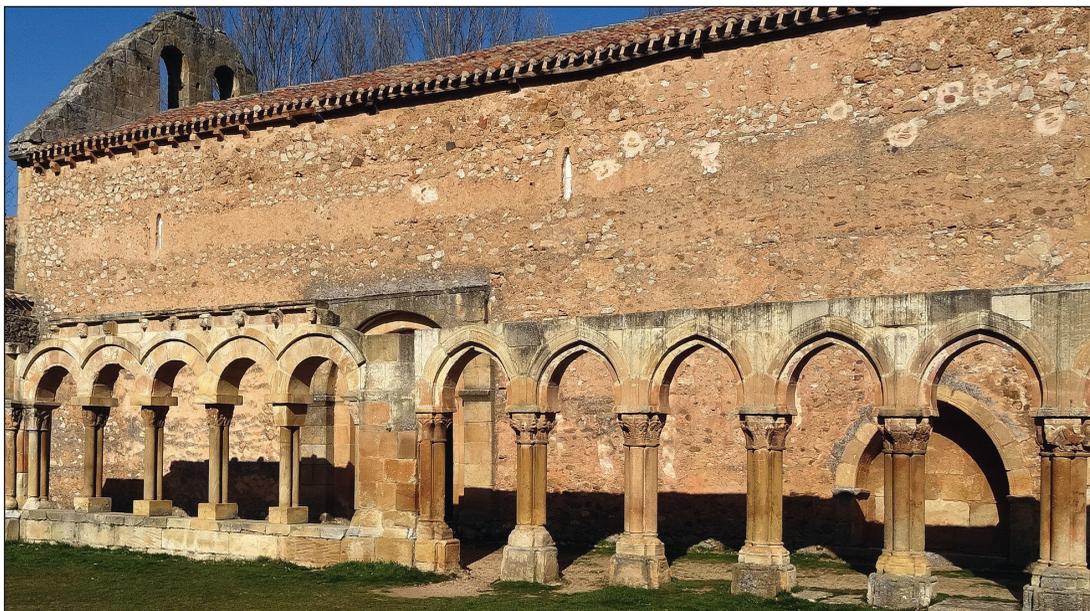
Fig. 11. Fachada sur de la iglesia (panda norte del claustro).

Si se mira a la iglesia, a la altura de las ventanas (fig. 11), hay mechinales retacados, y el paramento tiene una lisura y cambio de color que parece indicar que se saneó el descarnado provocado por un sangrado, y que, seguramente, oculta más mechinales. Abajo, unas marcas equidistantes podrían corresponder a la entrega de unos tirantes (o de sus ménsulas)²³.

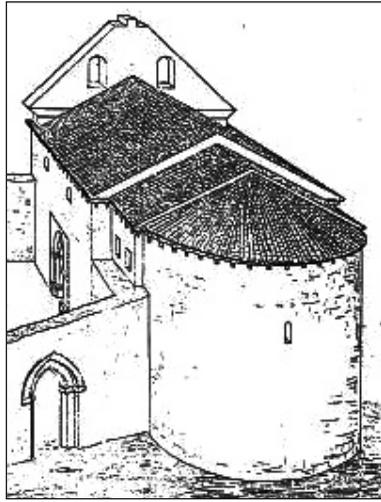
Fig. 12. Detalle del plano de Saavedra.

Antes de salir de esta panda hay que apuntar diferencias entre el plano de Saavedra y el estado actual. Ya no existen los huecos del lateral de la cabecera (fig. 12) y el murete adosado, ahora rebajado (fig. 13), llegaba a la altura de la tapia. Aunque seguía siendo bajo para apoyar los pares, como se ha visto (fig. 5), su coronación pudo servir de meseta para facilitar el acceso a la sobre bóveda, quedando protegido por la cubierta de la supuesta galería. A favor de la existencia de ésta cabe añadir que la cara externa del murete coincide con la fachada de la nave, lo que favorece la composición. Si hoy muestran distintos materiales nada impide que su revestimiento fuera común. Pero de estas modificaciones no se ha encontrado información.

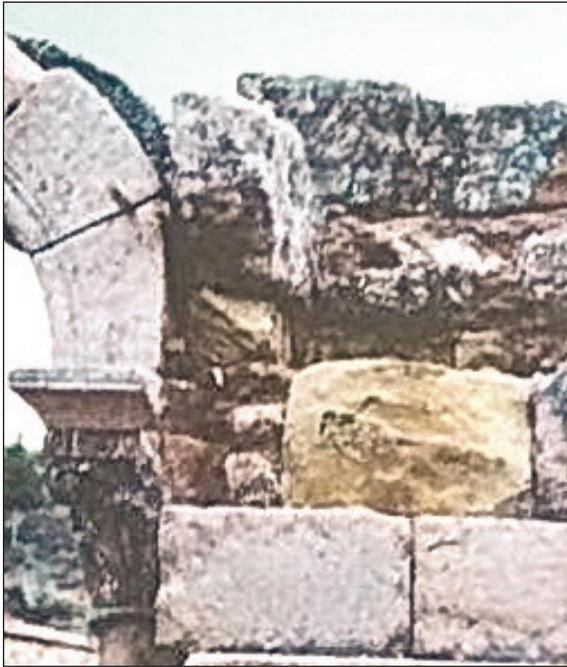
Fig. 14. Desconexión salmer y capitel.

Terminemos este ángulo observando los macizos que lo limitan. El del oeste no tiene conexión con la arquería románica. Ni arriba lo hacen el salmer y el capitel (fig. 14)²⁴, que además parecen recortados²⁵, ni abajo hay sillares comunes (fig. 15). Y hay un descentramiento (fig. 16)²⁶, único en todo el claustro, que podría indicar que ahí se produjo el cierre general. Se trata solo de un leve desajuste, lo que supondría una precisión sobresaliente, pero excesivo si lo románico estaba ya construido previamente al macizo.

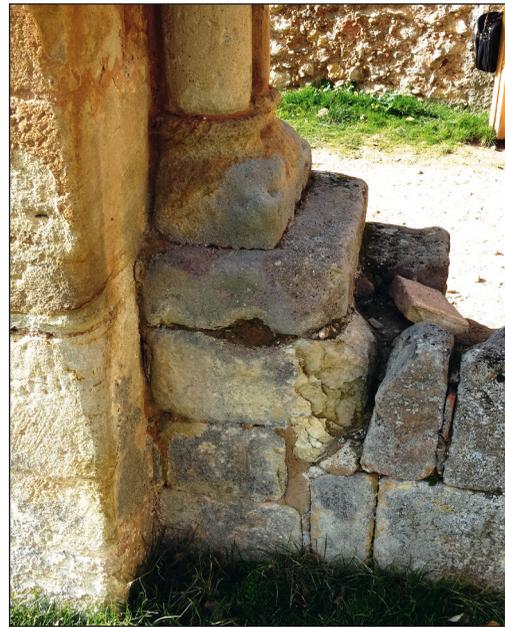
Fig. 15. Desconexión inferior.

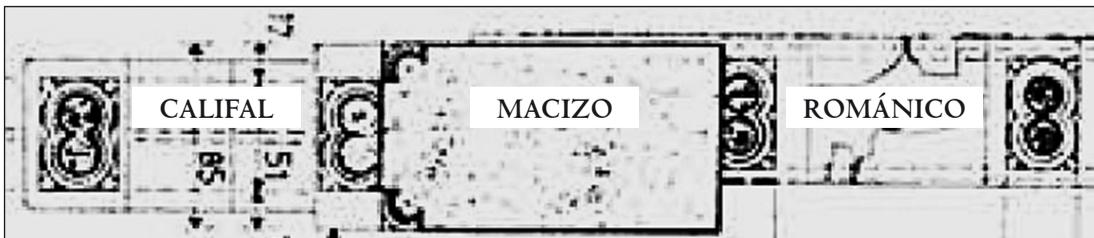
Fig. 16. Detalle en planta del descentramiento entre el macizo y la zona románica.

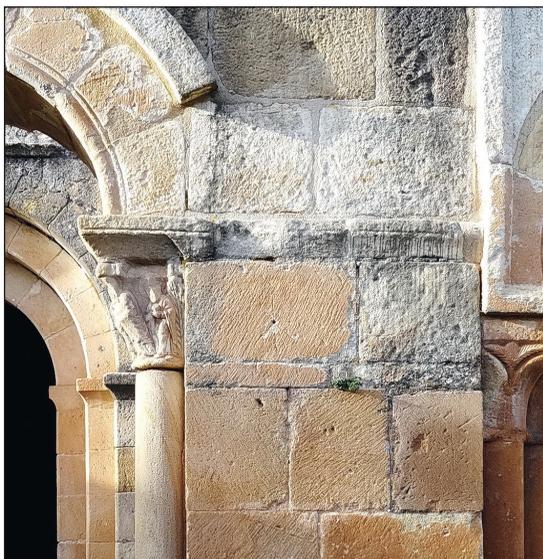
Fig. 17. Estado actual del macizo norte.

El machón de la panda norte y la arquería románica formaban parte, en su origen, de la misma obra (fig. 17). La cola del sillar en el que están tallados el ábaco y el capitel se apareja con la sillería del macizo, como se aprecia en la imagen de hace un siglo (fig. 18)²⁷, y la imposta es continuación del ábaco, como marca la ortodoxia. Pero todo esto ocurre gracias a que se intercaló una extraña hilada (por delgada) ajena a las proporciones de cualquier sillería románica y gracias a la cual se consiguió esa total correspondencia entre todos los elementos compositivos del machón y de la arquería²⁸. Otra muestra de que hubo reconstrucción.

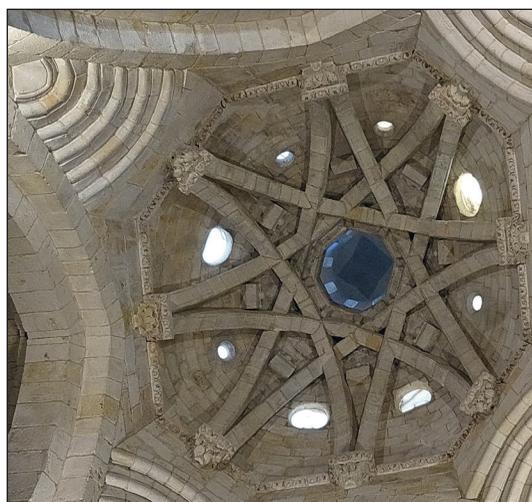
Fig. 21. Almazán, san Miguel, crucero.

(fig. 21). Porque, si se giran los arcos de ese crucero hasta que converjan en un plano vertical, queda reproducida la arquería de Soria³².

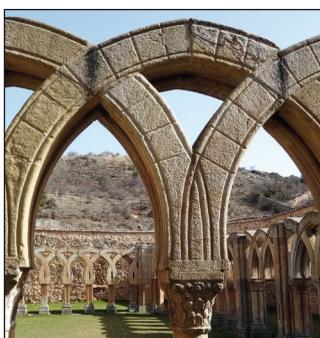
Fig. 28. Juntas fingidas en zona califal.

determinados modos constructivos ibéricos. Tal censura consistió en tratar de eliminar el orientalismo de los monolitos, que buscaron ocultar con falsas dovelas. Curiosamente imitándolo, pues en oriente se usan para evitar daños durante los sismos. Una labor burda, que a un lado rayaron con juntas rectilíneas y, al otro, en zigzag (fig. 28). Asunto que ha sido visto de formas dispares³⁸.

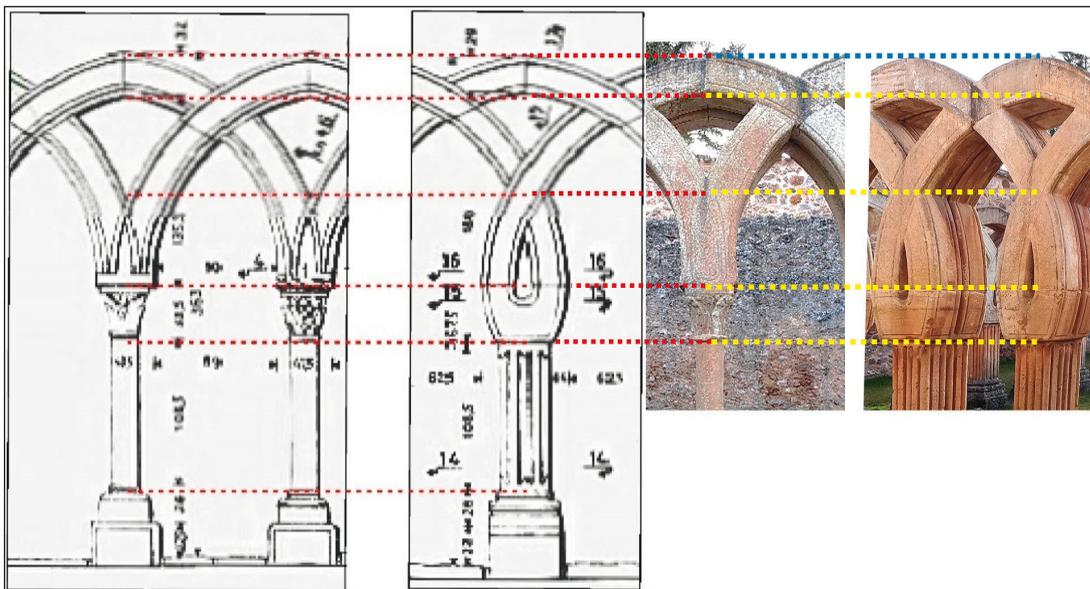
Fig. 29. Montaje sobre planos de C. Ewert.

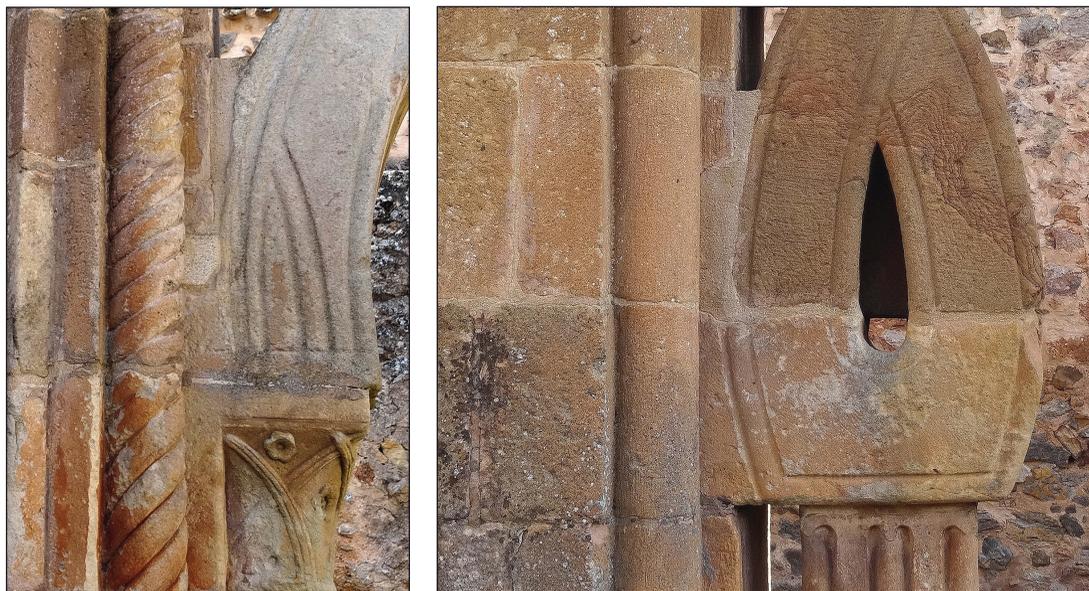
Fig. 31. Baquetones y capiteles especiales de extremo, califales y nazaríes.

que emprendió la mano nazarí a partir de la plantilla califal se completa con los baquetones que limitan cada grupo de arcos (figs. 31...)⁴². También resolvieron el detalle, al incluir en los arcos extremos una pestaña para que aparejara con los sillares del cuerpo macizo, y que pasa desapercibida gracias al engaño de los boceles de las aristas, que siguen la trayectoria del arco para disimular el codo (fig. 31).

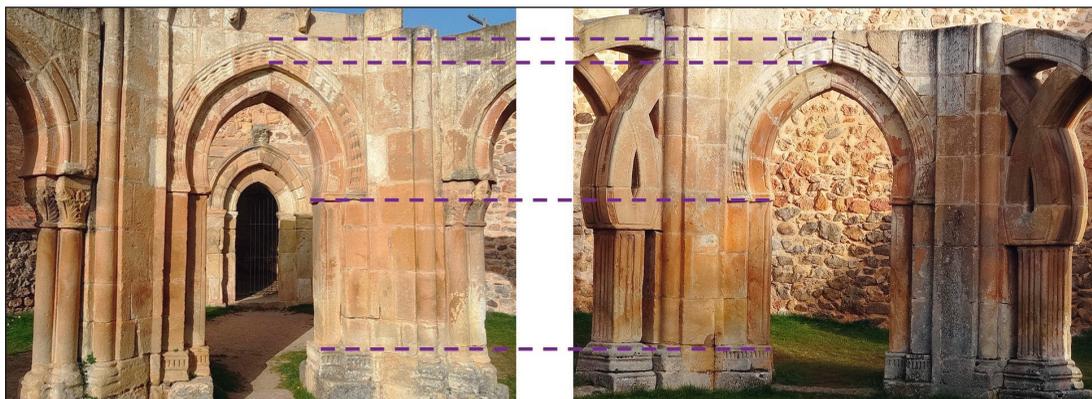
Fig. 32. Chafalán del ángulo noreste y del ángulo sureste.

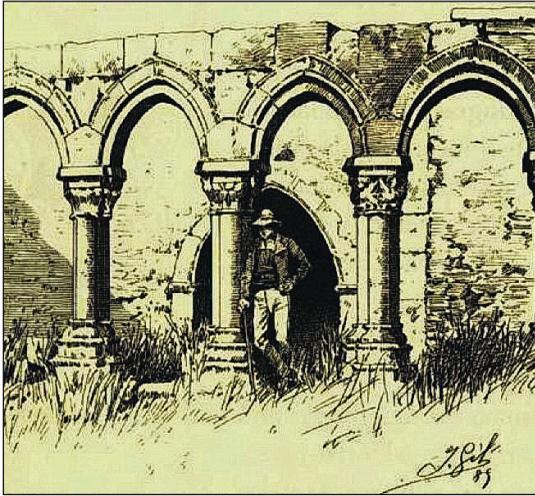
Fig. 33. Arquería tísica, juntas radiales.

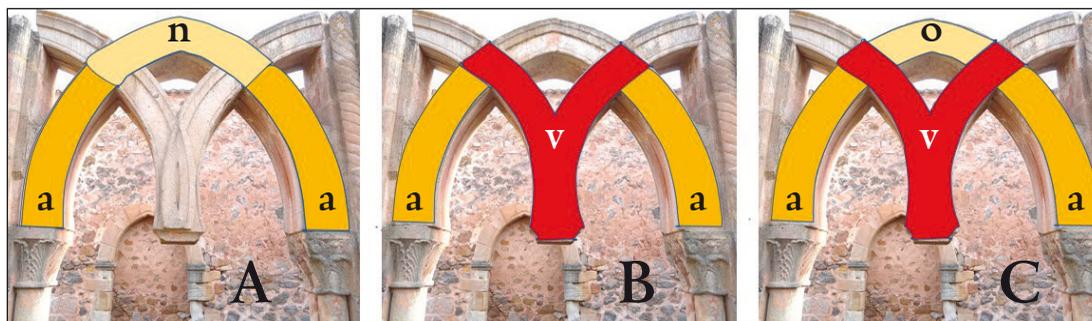
Fig. 36. La estabilidad de los arcos pinjantes.

En la medida que completa el entendimiento de estas arquerías de pocas piezas, se comienza indicando cómo se mantiene en equilibrio este elemento singular: si se sustituye ese arco complejo por otro de solo tres dovelas 'a-n-a' (fig. 36A), su estabilidad no es dudosa; tampoco, si se cambia la dovela 'n' por la 'v' (B), siempre que 'v' no se rompa; y, para que eso no ocurra, se añade la 'o' (C). Esto explica su forma y su equilibrio.

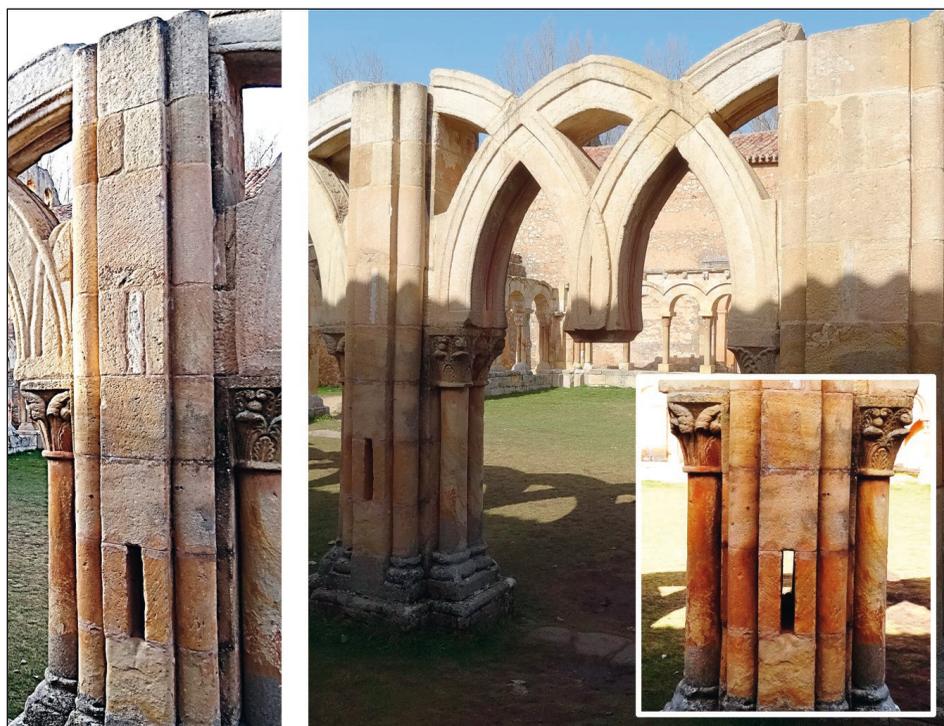
Fig. 37. Espacios entre sillares del cuerpo lateral.

El vacío del macizo lateral (fig. 37), tan referido, parece una holgura que quedó al reconstruir el machón. Tan estrecho que llenarlo con un sillar fino habría supuesto su fácil rotura al manipularlo. Hay huecos similares cegados en hiladas superiores, pero no han llamado la atención.

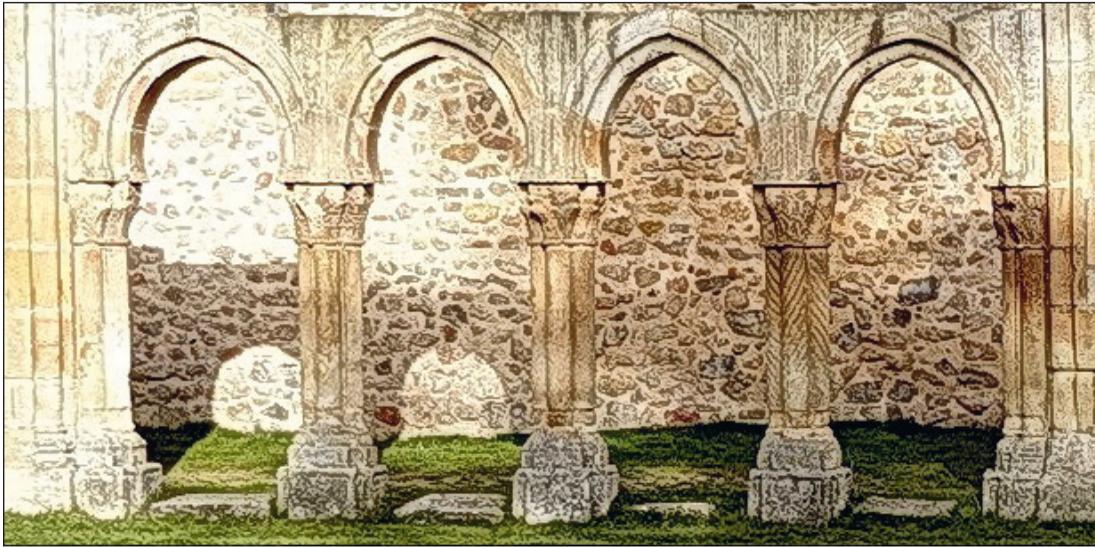
Fig. 38. Lado este, arcos túmidos.

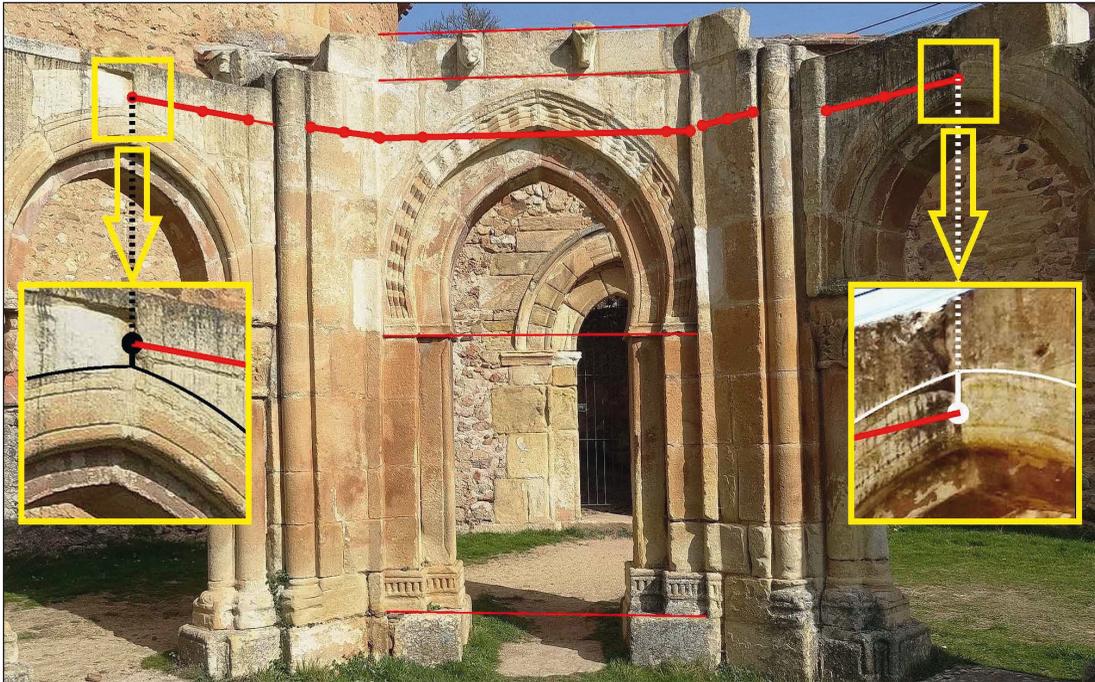
Fig. 42. Dibujo auxiliar con las alturas de ambas arquerías.

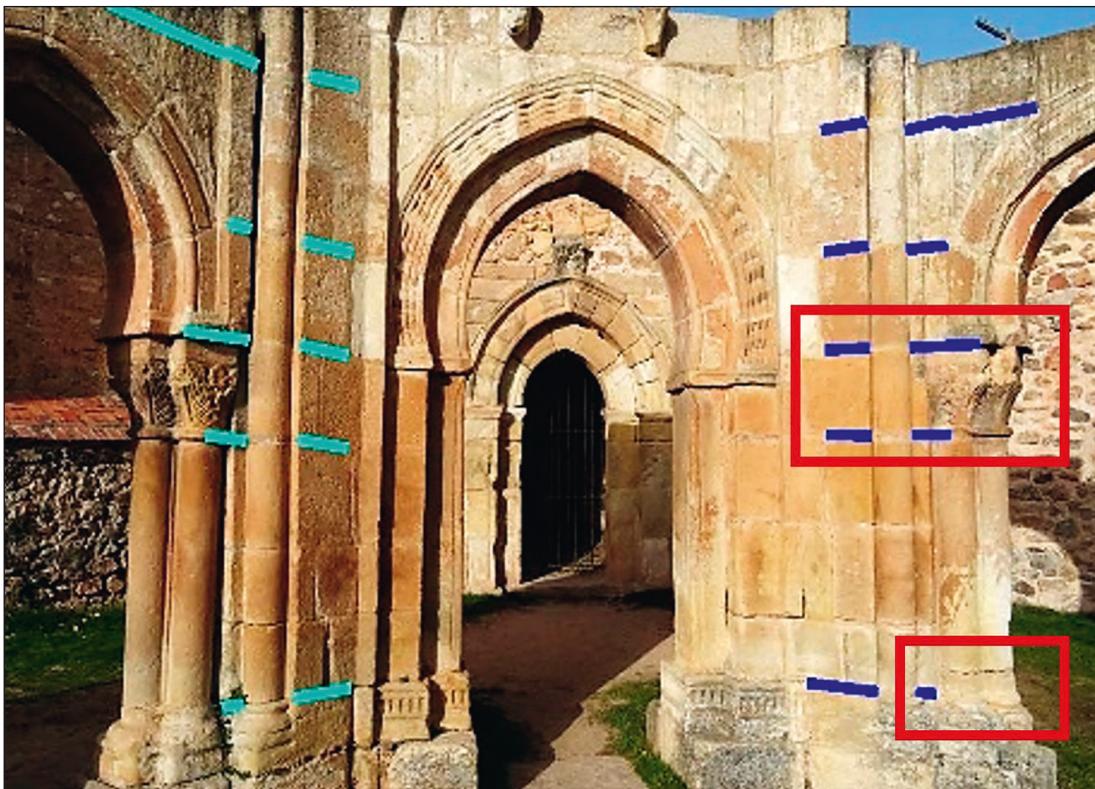
Fig. 43. Ajuste de las hiladas entre el chaflán y la arquería este.

a ello, la cola del sillar en el que está labrado el capitel de la columna adosada al machón formara parte de la hilada del chaflán y de su sillería, afianzando esa costosa pieza, y que su estabilidad no dependiera solo de su apoyo en el fuste. Y ese recrecido obligaba a hacerlo en las demás columnas de ese lado. En consecuencia, los fustes originales se quedaron cortos en esta nueva ubicación; y, entre rehacerlos o añadir un taco, eligieron lo segundo. Esto explica el recrecido, y suma otra prueba al reaprovechamiento y montaje, que una vez dada la vuelta al conjunto, afectó a todos y cada uno de los ángulos del claustro.

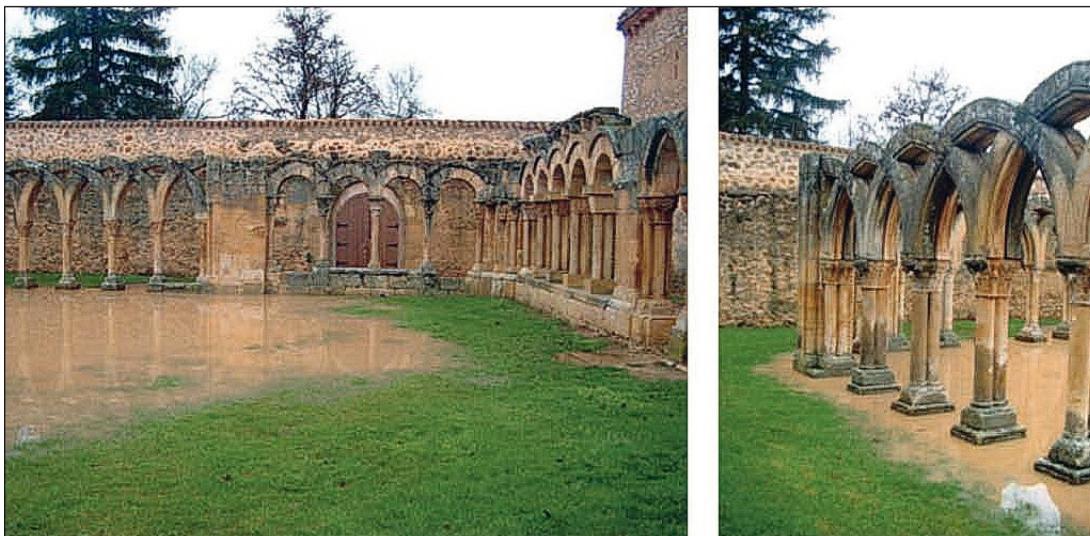
Fig. 44. Afloramiento de agua, hacia 2007 (fotografías: José María Rincón).

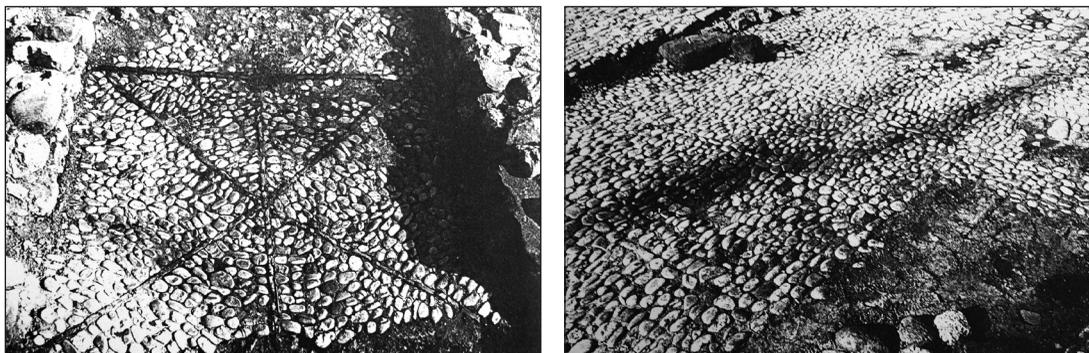
Fig. 45. Catas arqueológicas tras la tapia sur del claustro.

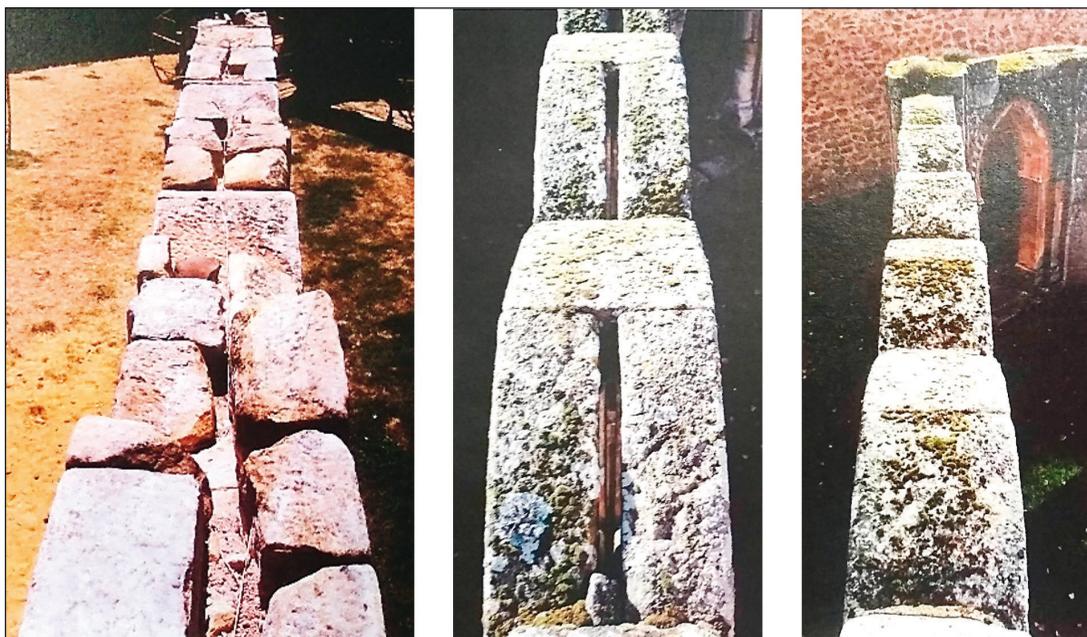
Fig. 48. Cara superior, zona túmida y arquerías andalúses, antes de la restauración.

La fotografía de Cabré Aguiló (fig. 50)⁶⁰, comparte casi punto de vista con los planos de “El Globo” (fig. 46)⁶¹ y de Eduardo Saavedra (fig. 47)⁶². Estos dibujan una albardilla sobre machones, chaflanes y arquería túmida (ya que el dibujo tiene espesor), lo que permite suponer que hacía tiempo que no apoyaba ahí ninguna cubierta. Ni tampoco la hubo en las zonas califal y nazará, desde luego no en su lugar de origen, pues sus autores habrían cortado las dovelas planas, con el mismo cuidado mostrado en las piezas especiales de los extremos de las arquerías (figs. 48⁶³ y 31).

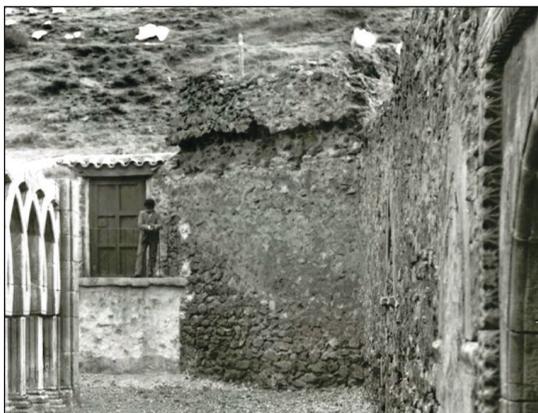
Fig. 49. Gran roza en chaflán sudeste (1890).

las arquerías (fig. 49)⁶⁴. Es la misma zona y circunstancia a la que parece referirse Agapito y Revilla⁶⁵.

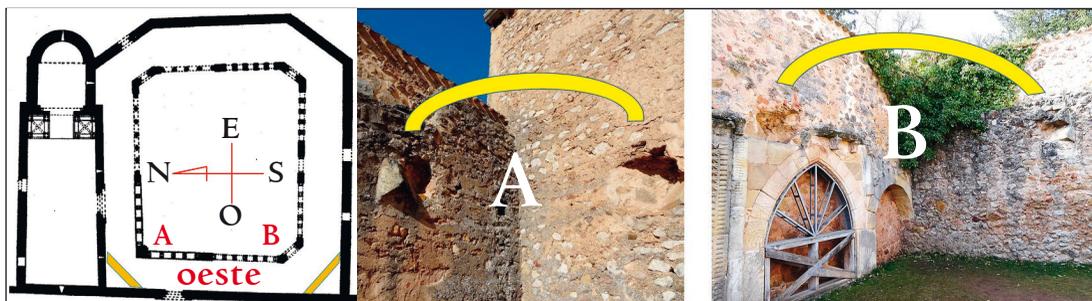
Fig. 51. Formación de cubierta en chaflanes añadiendo arcos diagonales (base Gaya Nuño).

Pero la mejor señal de que no era posible construir una cubierta adecuada se encuentra en el proyecto con el que se intentó cubrir el claustro hacia 1916⁶⁶. En las esquinas ‘A y B’ del lado oeste (fig. 51) hay unos grandes estribos para recibir a unos arcos que no se llegaron a construir y que formaban parte del proyecto de Luis de la Figuera⁶⁷, que proponía demoler y reconstruir tapias, rehacer la arquería románica perdida, construir una cubierta y pavimentar con losas la galería y con morrillo el patio.

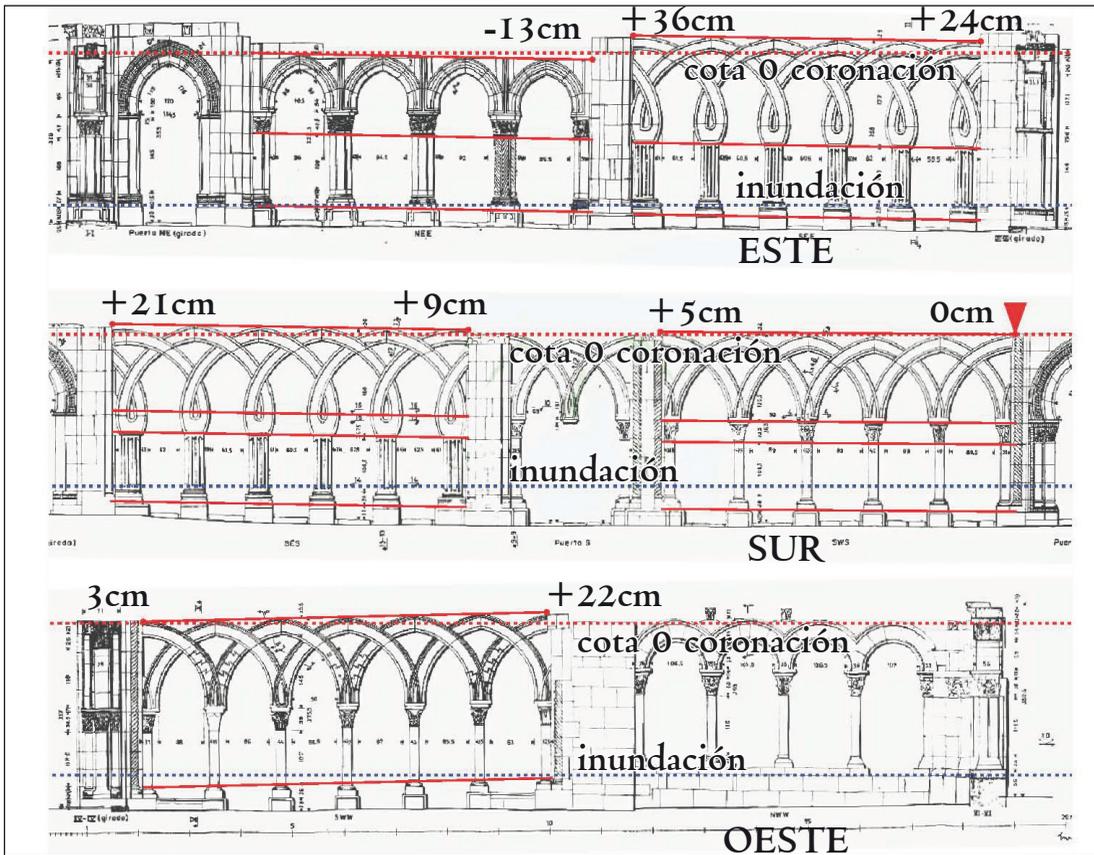
Fig. 53. Acomodación de la arquería al terreno (montaje sobre planos de Ewert).

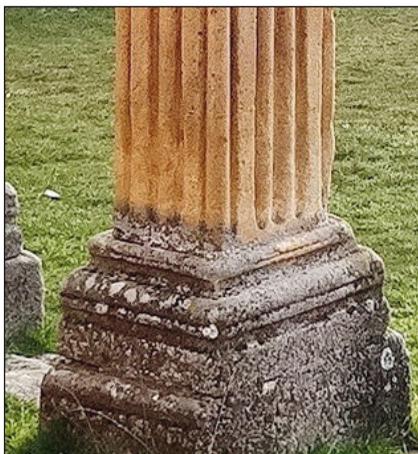
Fig. 54. Pedestal en zona nazarí.

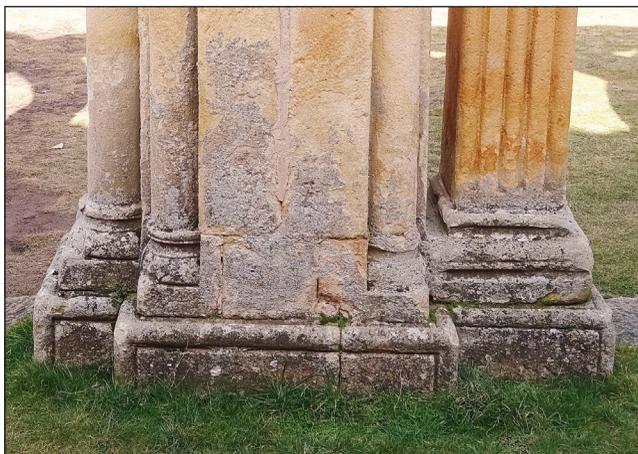
Fig. 55. Pedestal unitario del machón sur nazarí.

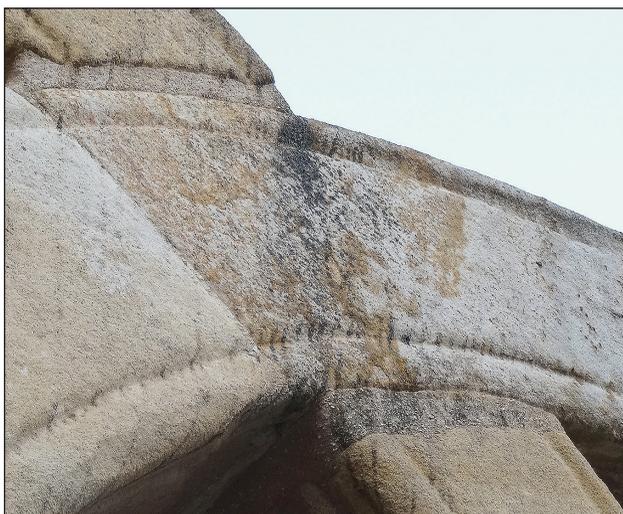
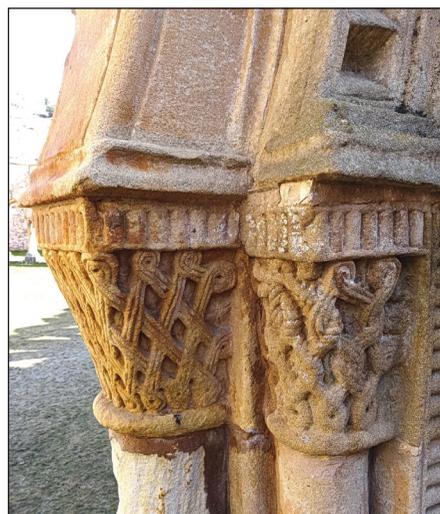
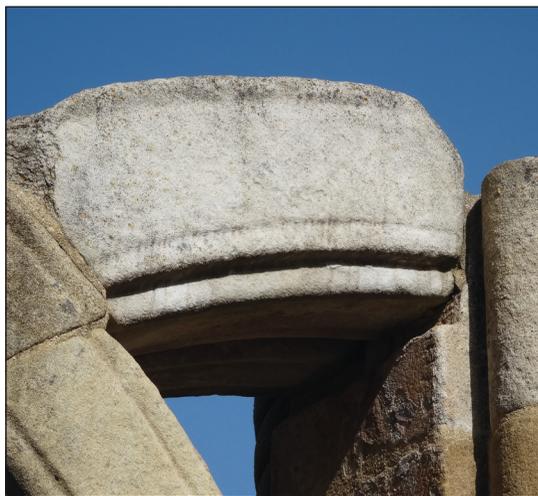
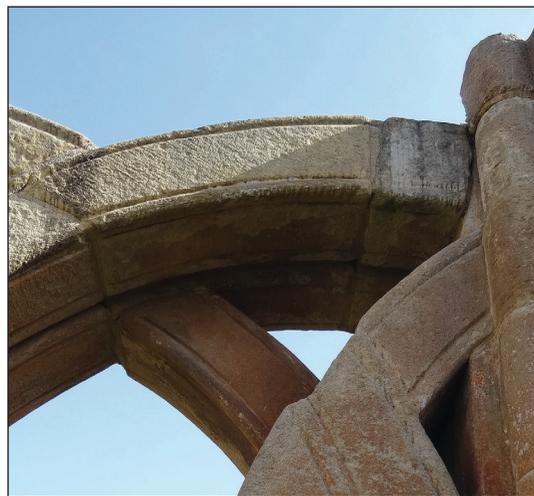
Fig. 56. Diversos encuentros desajustados y juntas excesivamente gruesas.

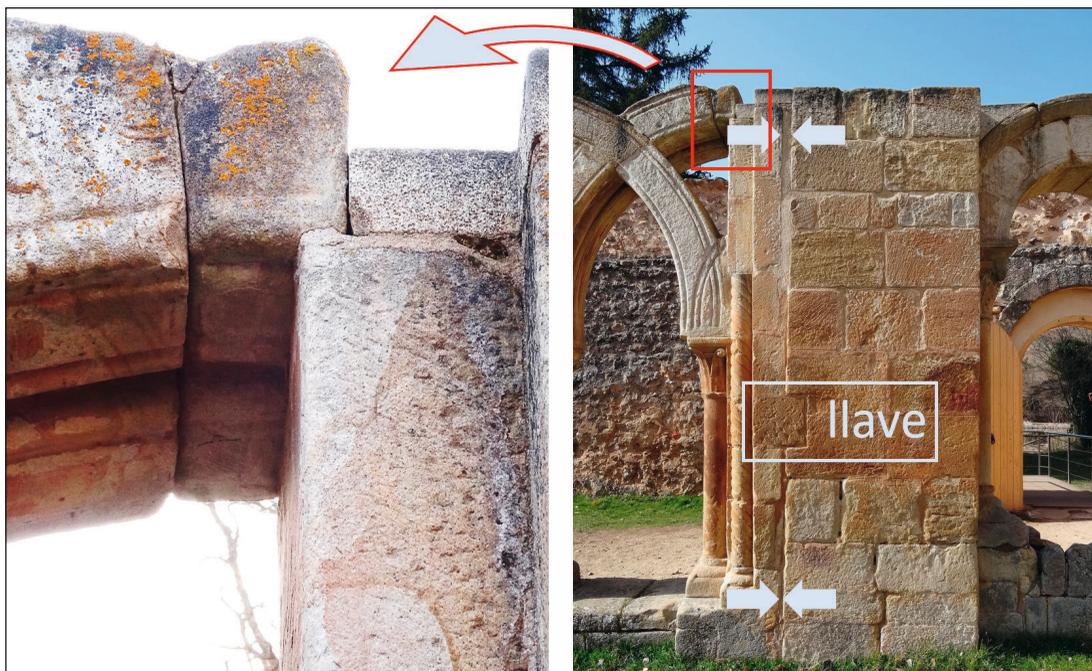
Fig. 57. Macizo oeste visto desde patio. Detalle de apoyo del arco califal en este macizo.

El machón oeste (fig. 57)⁷² está formado por dos prismas separados por una junta vertical cosida con un solo sillar-llave. Es más ancha cuanto más arriba, consecuencia del asiento del sudoeste, que ha obligado a que la galería califal descienda hacia el sur y, en consecuencia, gire. Por eso fue necesario añadir las pequeñas piezas que tiene arriba. El prisma de la zona califal pertenecía a ella en origen porque incluye al gran baquetón y a los sillares finos y altos como sus arcos. El otro prisma está hecho con sillares de labra alejada de la técnica románica y sin trabar con ella, como ya se vio.
