COMISIÓN DE MONUMENTOS Y PATRIMONIO HISTÓRICO (CMPH) AÑO 2020

RESUMEN DEL ACTA NÚM. 4

INFORME TÉCNICO SOBRE EL ESTADO DEL DOLMEN DE GUADALPERAL (EL GORDO, CÁCERES) Y LAS MEDIDAS ADECUADAS PARA SU CONOCIMIENTO Y PROTECCIÓN

II INFORME TÉCNICO SOBRE EL ESTADO DEL DOLMEN DE GUADALPERAL, EN EL GORDO (CÁCERES), Y LAS MEDIDAS ADECUADAS PARA SU CONOCIMIENTO Y PROTECCIÓN

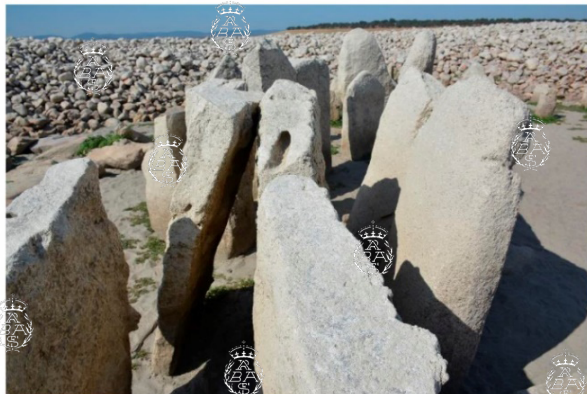
En cuanto a las características y a la disposición de los ortostatos, hay que señalar la diferente procedencia y naturaleza de las piezas, coexistiendo la cuarcita con esquistos y granito. También se observa el diferente tamaño de los mismos, que revela una estructura espacial compleja comparable a la de otros ejemplos de la región. Aunque se observa un plan u organización general en círculos concéntricos con corredor lineal de acceso, la disposición irregular de algunos de ellos sin respetar la anchura de los pasos o recorridos, puede interpretarse de varias maneras.

Algunos de estos ortostatos se encuentran desplazados, habiendo fragmentos desprendidos, que permiten comprobar que fueron restaurados y recolocados, pudiéndose observar por diversos lugares los restos de peanas de hormigón para estabilizarlos, así como taladros, orificios y varillas de hierro para ensamblar los fragmentos. A ese respecto, hay que señalar la existencia de un gran número de piezas partidas y semienterradas, muchas de ellas ocultas bajo el cinturón de bolos de cuarcita que arroja el anillo central.

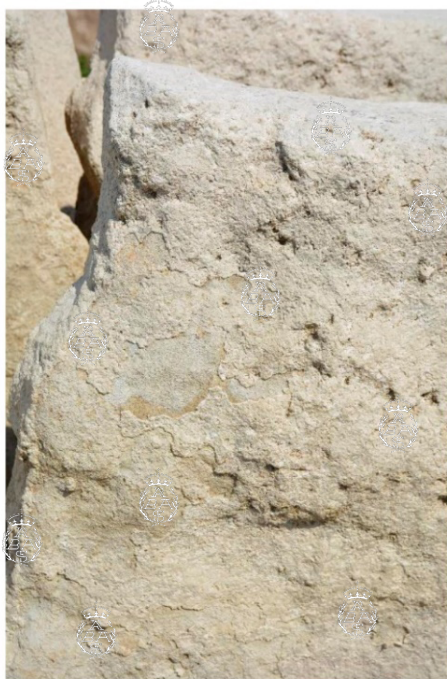
Todos los materiales están recubiertos por una costra de apariencia calcárea, que es un precipitado de sustancias en suspensión de las aguas del embalse. Hasta que no se realicen los oportunos análisis, se ignora la incidencia que pueda tener esa costra en cada tipo de piedra.

Junto a los ortostatos y otras piedras que forman parte del dolmen aparecen materiales extraños, como fragmentos de la cerca de fábrica de ladrillo construida para delimitar el complejo, o costras de hormigones utilizados en la consolidación o el apoyo de algunas piezas.

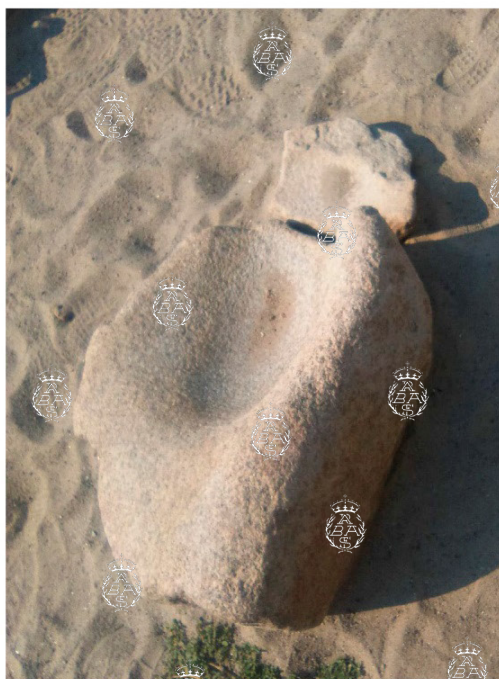
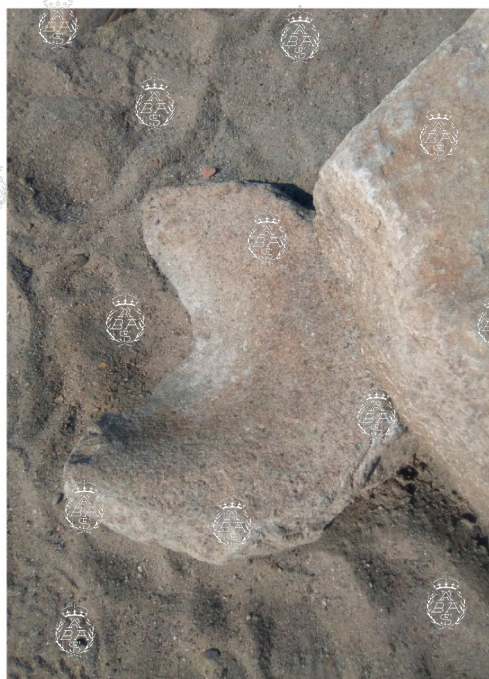
Si bien en el plano publicado por Leisner en 1960 aparecen dos fragmentos de molino barquiformes en esta zona del dolmen, su forma y situación no son coincidentes, pudiendo tratarse de los mismos restos, posteriormente desplazados.

El estado de conservación es bueno.

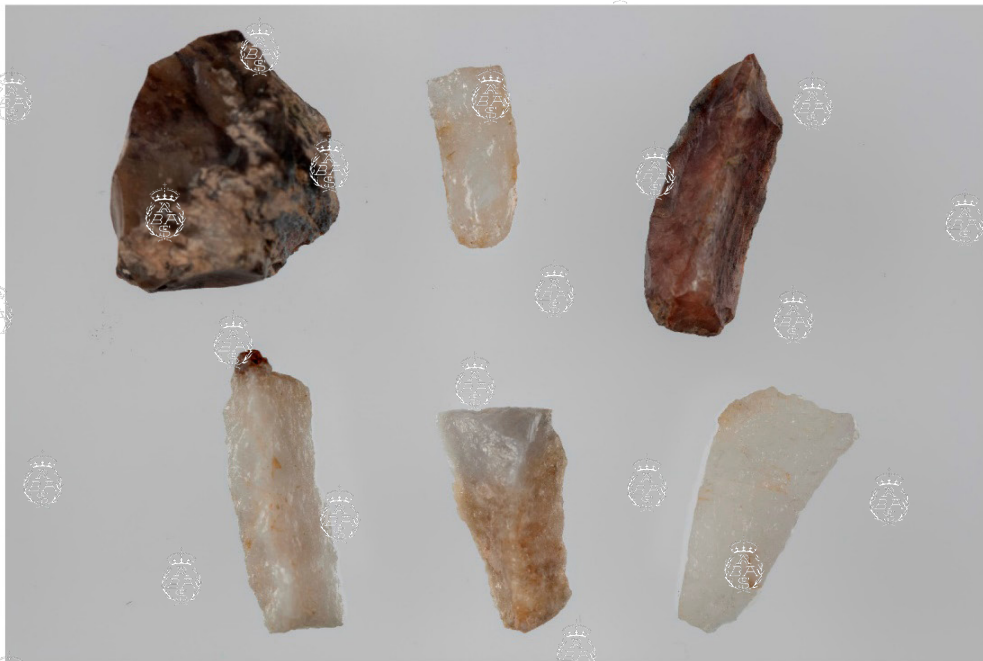
Situado en los alrededores del dolmen, a unos 10 metros de este por la parte opuesta a la entrada, se encuentra una concentración de materiales líticos, con acopio de distintos tipos de sílex y cuarcitas, junto a desechos y microlitos.

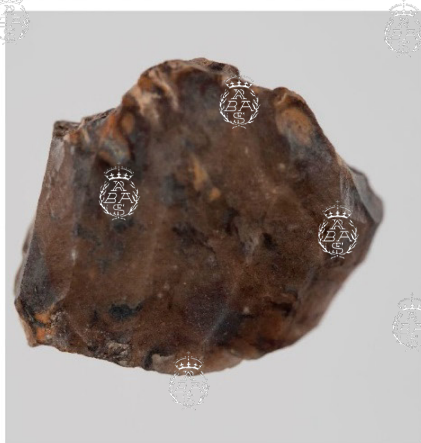
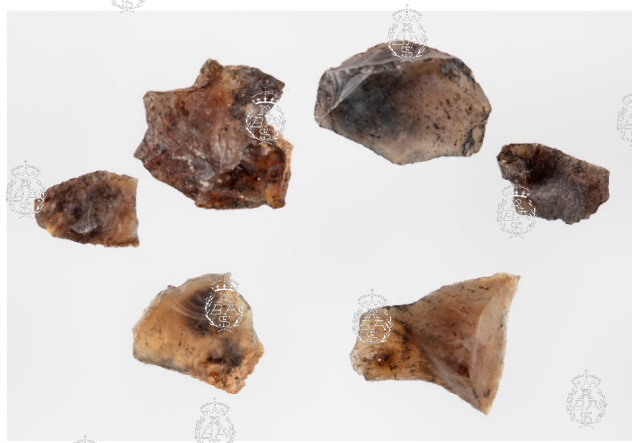
2) Localización de un asentamiento con restos de industria lítica:

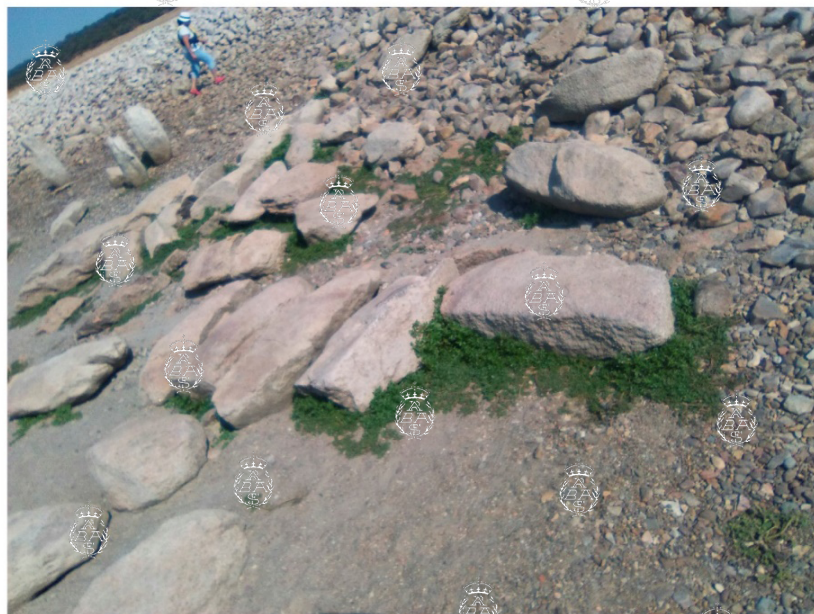
De la misma manera, algunos de los ortostatos de los anillos de la cámara (en su mitad izquierda desde la entrada) y todos los que conformaban el corredor, levantados sobre peanas por Obermaier, se encuentran caídos a su izquierda y derecha respectivamente, varios de ellos separados de las peanas de hotmigón con los que Obermaier los levantó en 1930.

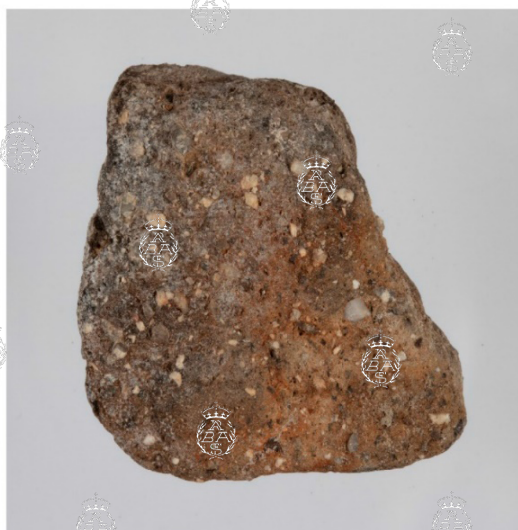
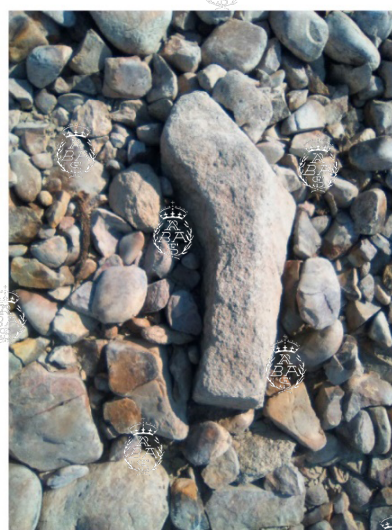
- 3) Localización de restos de cultura material (silex y cerámica de cocción reductora con abundantes desgrasantes) dispersos por el propio dolmen, así como de fragmentos de ortostatos, entre los guijarros que conforman el anillo perimetral en torno al conjunto megalítico.

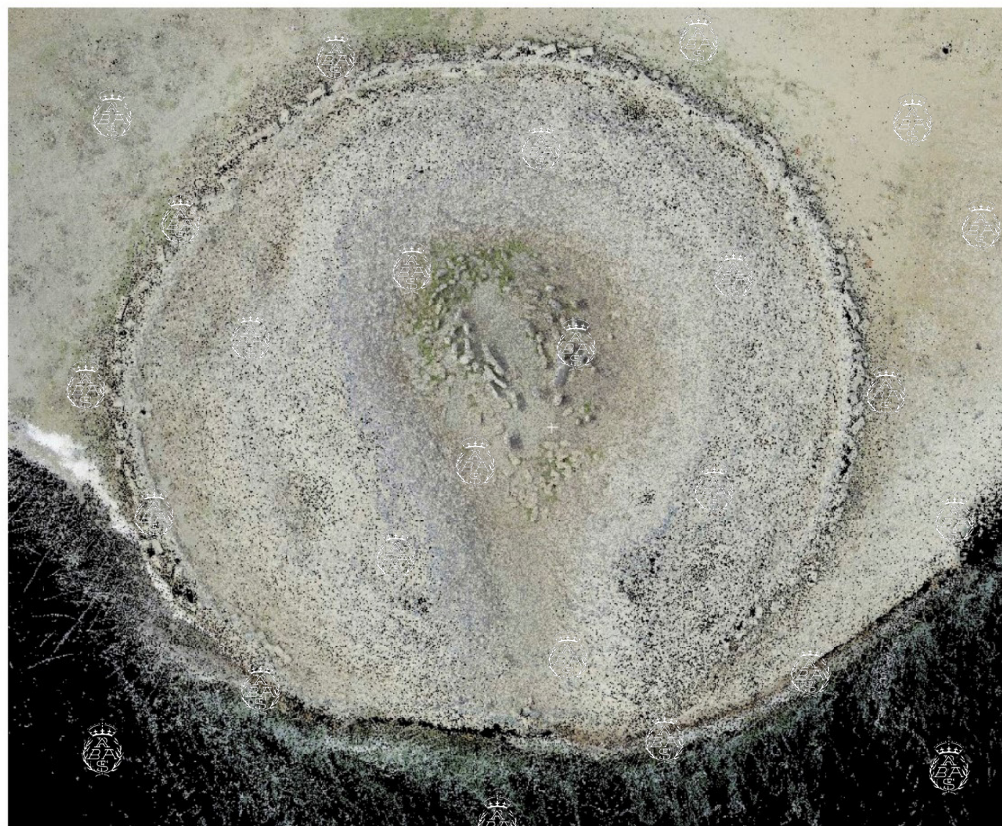
La adquisición de información con el láser escáner 3D se ha distribuido en 82 estacionamientos con el fin de adquirir todo el conjunto megalítico con una resolución aproximada de 3 milímetros sobre la nube de puntos 3D adquirida (véanse imágenes en adjunto). Los resultados se encuentran todavía en fase de procesamiento.

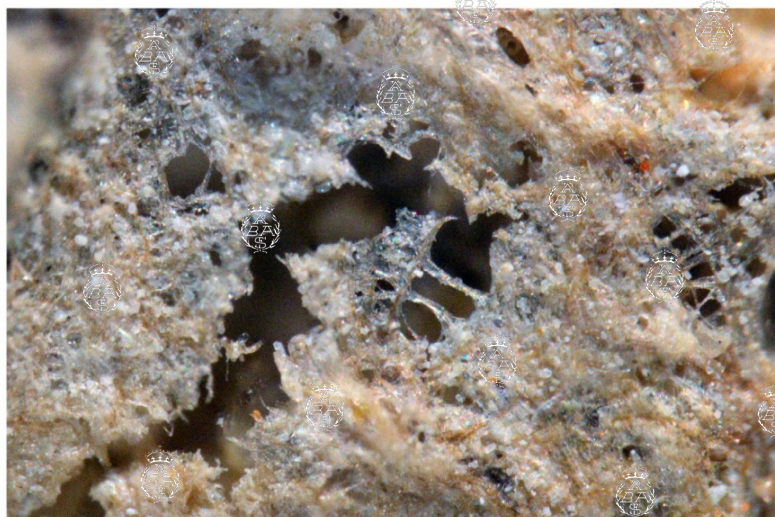
En el examen realizado mediante microscopio estereoscópico se aprecian, además, numerosos filamentos de color blanco que se encuentran mezclados con los depósitos de carbonatos y que pueden corresponder a un biofilm orgánico.

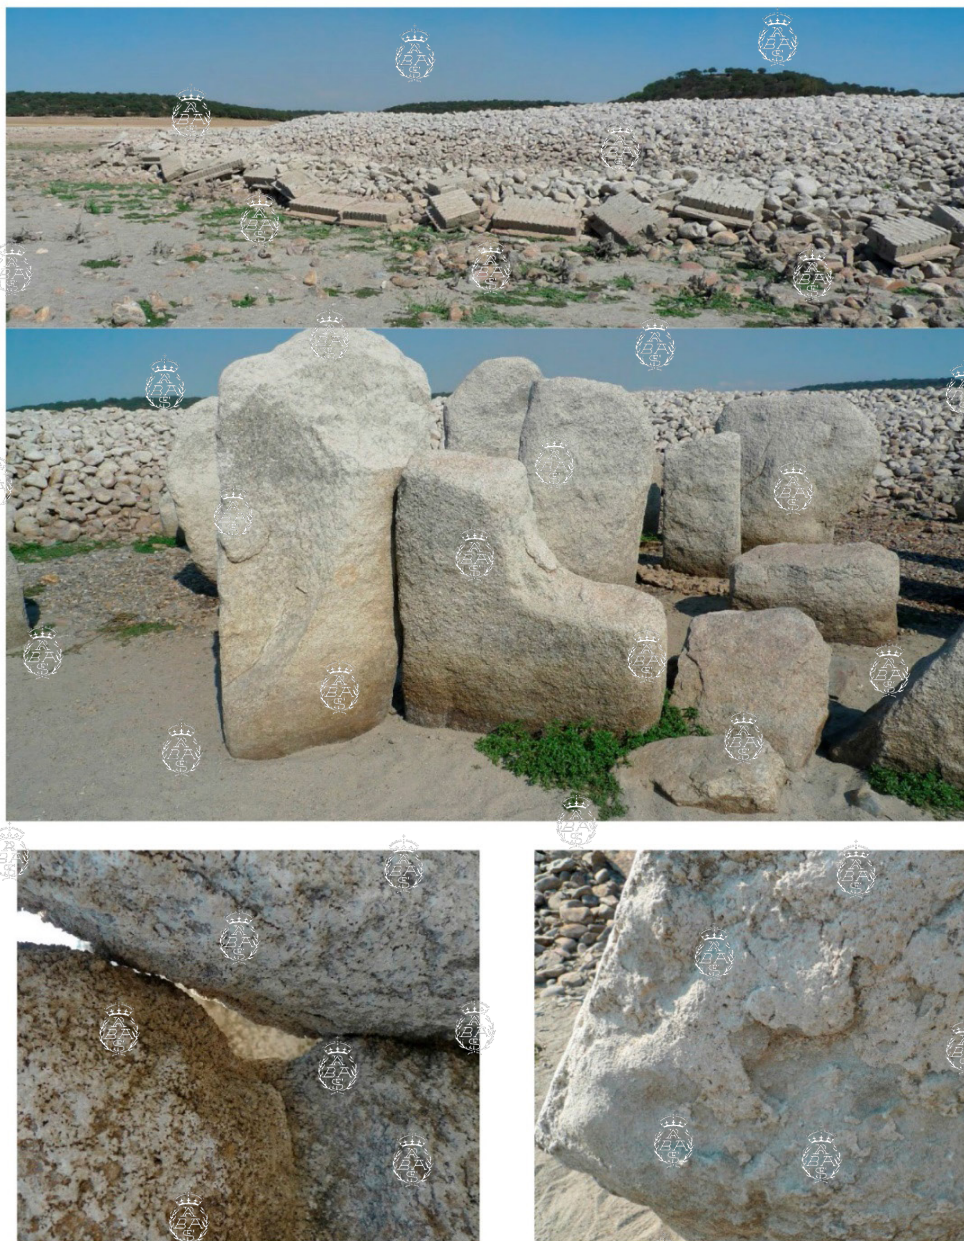
De manera generalizada podemos destacar el desplome del cerramiento histórico del recinto realizado por Obermaier, la erosión de la plataforma por parte de las aguas del pantano, el crecimiento de plantas superiores, las marcas de los niveles del agua (especialmente visibles en los ortostatos) y las citadas costras en todos los materiales,

- la reconstrucción por anastilosis del cerramiento de Obermaier, o una parte bien conservada del mismo, reconociendo su intervención como una etapa más de la historia del conjunto.
- el sellado de grietas, fisuras y exfoliaciones de algunos ortostatos para evitar las vías de penetración de suciedad y agua en el interior de las diferentes litologías. Esto requeriría de un tiempo mínimo de actuación para la eficacia de la acción.
- acciones de conservación preventiva y de visita pública controlada en los periodos de emergencia del monument, incluyendo la posibilidad de crear un centro que explique la riqueza arqueológica de todo el lugar, en colaboración con la administración regional.

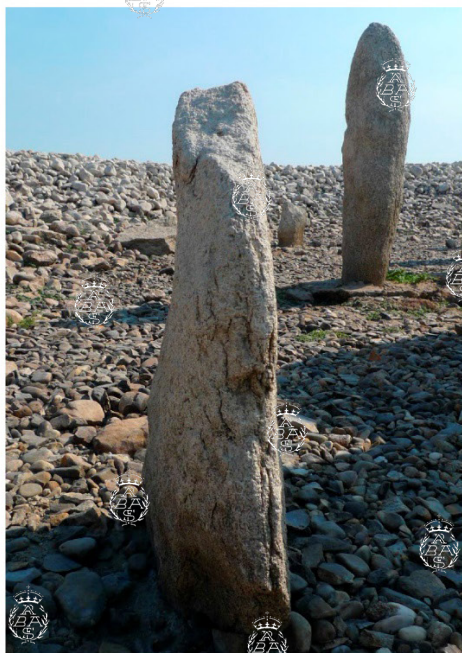
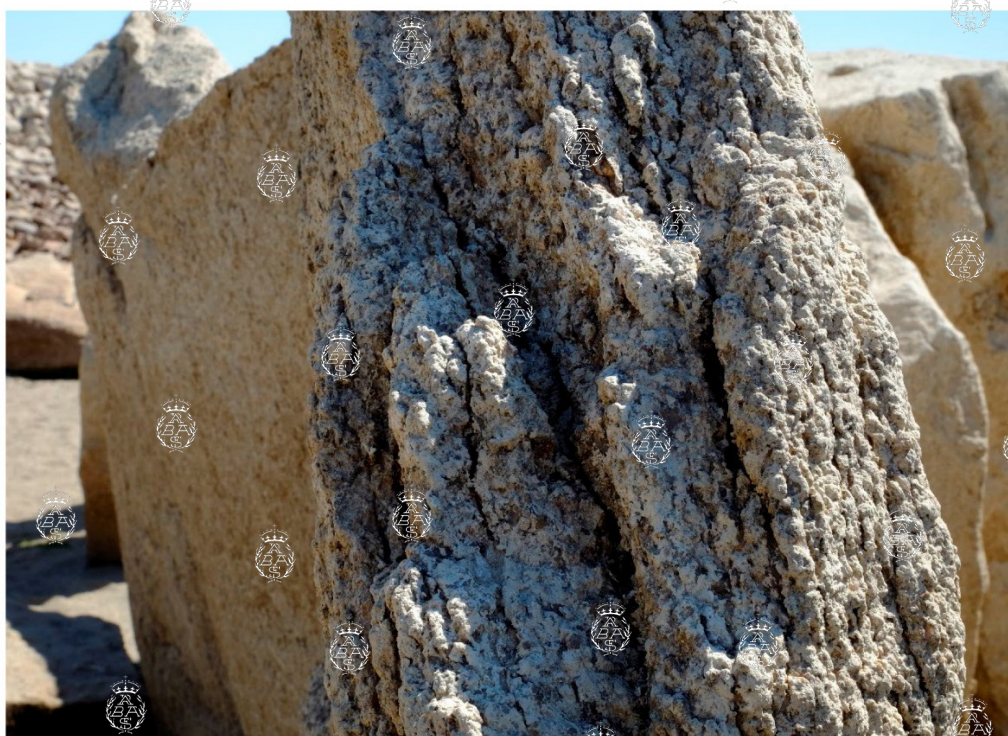
También nos encontramos en el yacimiento con heces de caballo, restos de basura (cigarrillos, bidones de agua, corchos de botellas...), traslados de piezas dentro del recinto, fracturas recientes (dos placas y una pieza partida por la mitad) y otras acciones antrópicas derivadas de un uso "particular" de yacimiento.

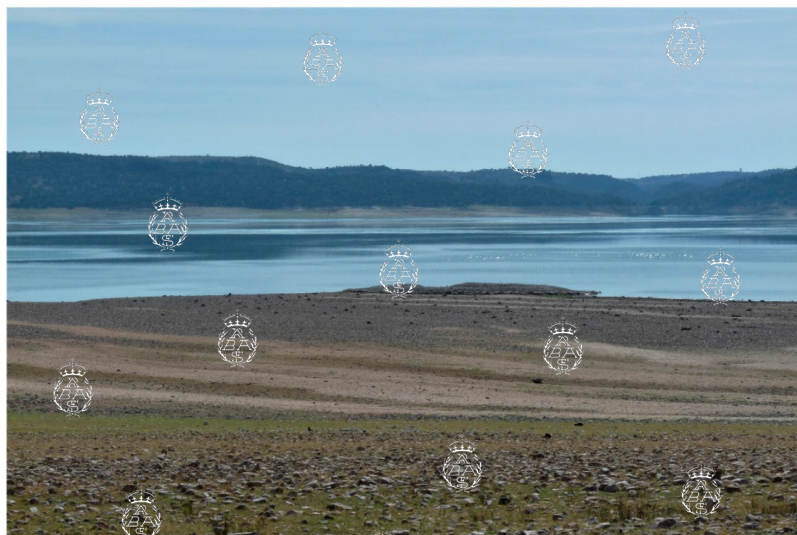
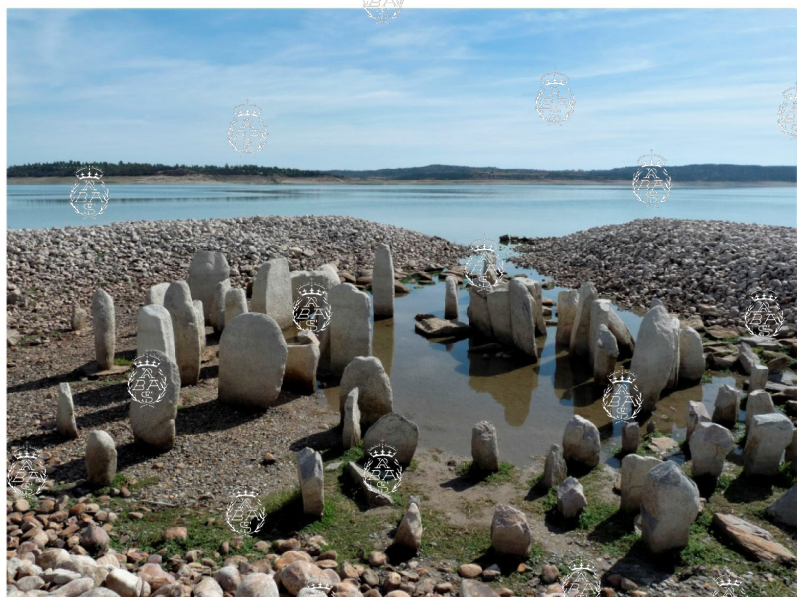
El último tramo del recorrido debía realizarse a pie, debido a la dificultad del terreno. Al llegar al lugar se comprobó que las aguas habían alcanzado el nivel de la cámara central del dolmen y lo inundaban parcialmente.

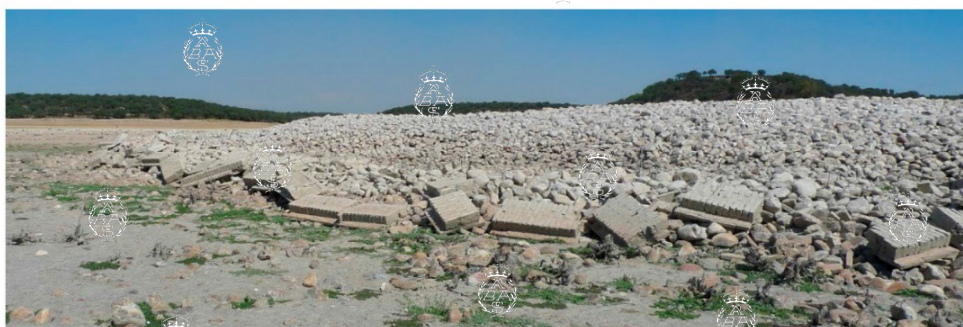
-Traer otros materiales pétreos del entorno (grava y bolos de piedra similares a los del dolmen) para apear dichas estructuras. Los materiales son similares, pero se produciría una alteración incontrolada del monumento, al no estar confinados en sacos, con cierta inestabilidad al presentar superficies rodadas.

-Utilizar ladrillos procedentes de la antigua valla del dolmen colocada por Hugo Obermaier en el año 1929 como protección del recinto. Los materiales están diseminados en el dolmen, son apilables con superficies estables y perfectamente distinguibles del monumento.

De común acuerdo se decidió la tercera de ellas, ya que los apeos serían más estables por la geometría de las piezas y no significaba alteración o manipulación alguna del monumento.

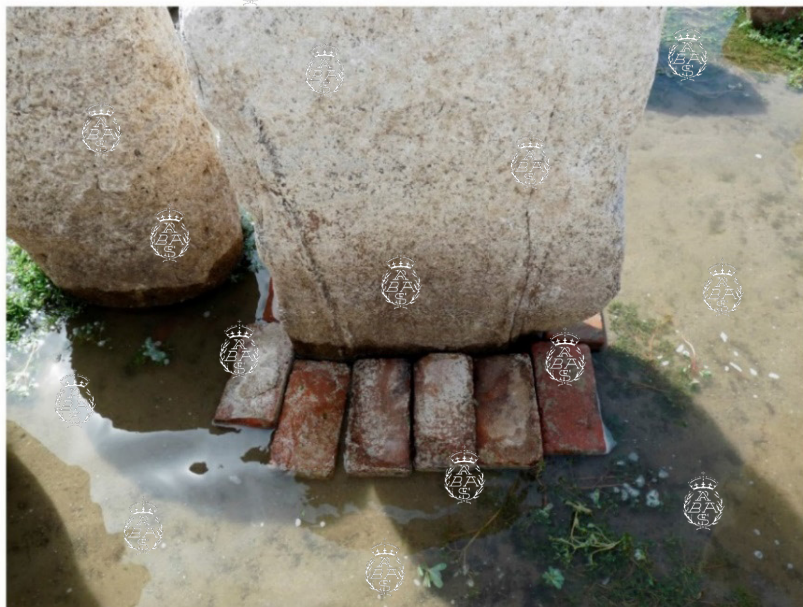
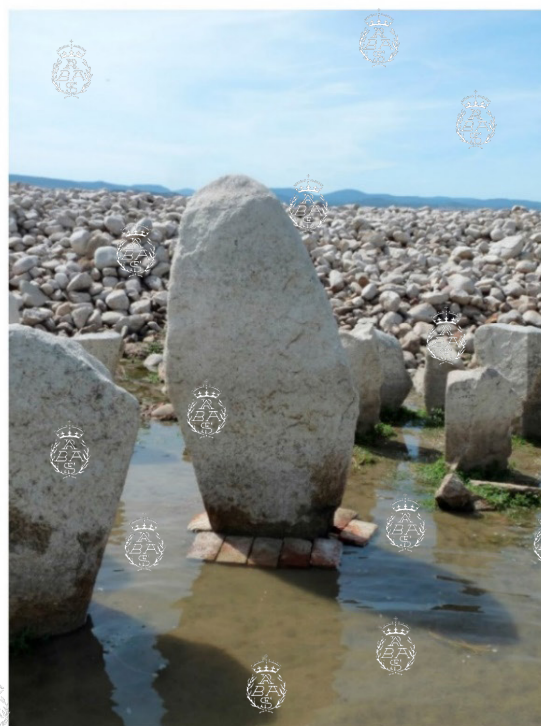
Para controlar y limitar la posible erosión de las arenas del suelo en torno a otros ortostatos más estables, que pudiera perjudicar en el futuro su estabilidad, se organizó una simple pavimentación perimetral de ladrillos de tejar sobre el lecho de arena.

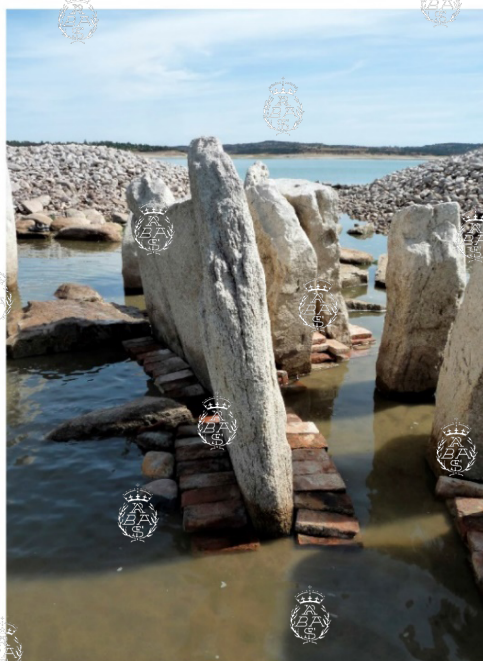
Abbildung 6

PLAN INICIAL DE COLOCACION DE APEOS DE ESTABILIZACIÓN

En resumen, se aplicaron medidas de estabilización proporcionadas al estado de cada uno de los ortostatos que se mantienen en pie, conforme al plan de trabajo previo que se elaboró en el IPCE tras la segunda visita. Los que tenían peanas estables de hormigón no fueron apeados. Se colocaron aproximadamente 400 unidades de ladrillos de tejar.

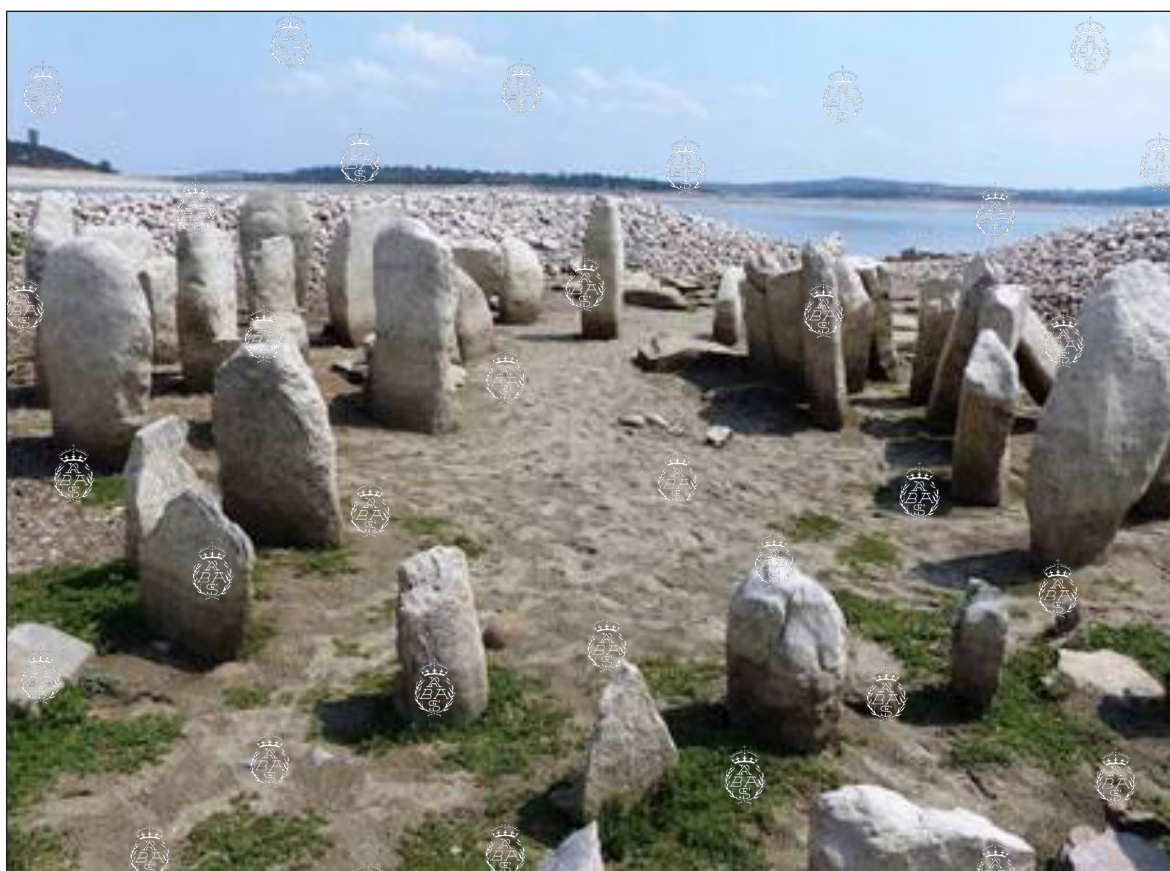
Dolmen de Guadalperal en época de estiaje. El Gordo (Cáceres).
Foto: Europa Press.

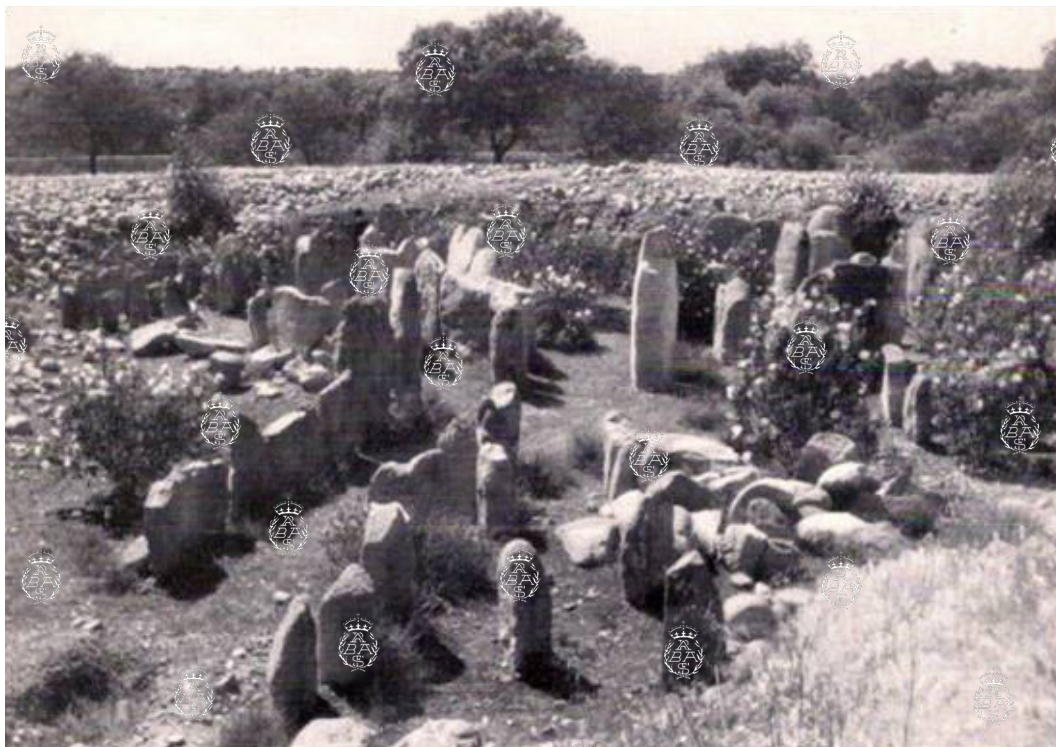
Fotografía tomada del trabajo de Georg y Vera Leisner: "El Guadalperal: In memoriam de Hugo Obermaier" (Heidelberg, Kerle, 1960, pp. 21-73).

El dolmen en cuestión fue descubierto por Obermaier en 1925, y excavado por él entre 1925 y 1927, iniciando una restauración en 1930 en la que levantó algunos “ortosatos” o bloques de piedra verticales sobre unas peanas de hormigón, al tiempo que cosía con varillas de hierro algunos fragmentos y ordenaba los cantos rodados. En 1955 los arqueólogos alemanes, Georg y Vera Leisner, en colaboración con el Instituto Arqueológico Alemán en Madrid, visitaron Guadalperal, reunieron nuevos materiales líticos y cerámicos, y los publicaron en las *Madrider Mitteilungen* (1960). El matrimonio Leisner documentó 140 piedras pertenecientes al conjunto, algunas ya caídas. “A partir de 1963, las aguas del embalse de Valdecañas cubrieron completamente el dolmen, habiendo aflorado en contadas ocasiones, coincidiendo con períodos de sequías severas. Durante el verano de 2019, el desembalse parcial del pantano para cumplir los compromisos del acuerdo firmado con Portugal para el aprovechamiento de las aguas del río Tajo, ha provocado el afloramiento total del complejo megalítico”¹, cuya inundación se vuelve a producir tras la época de estiaje.

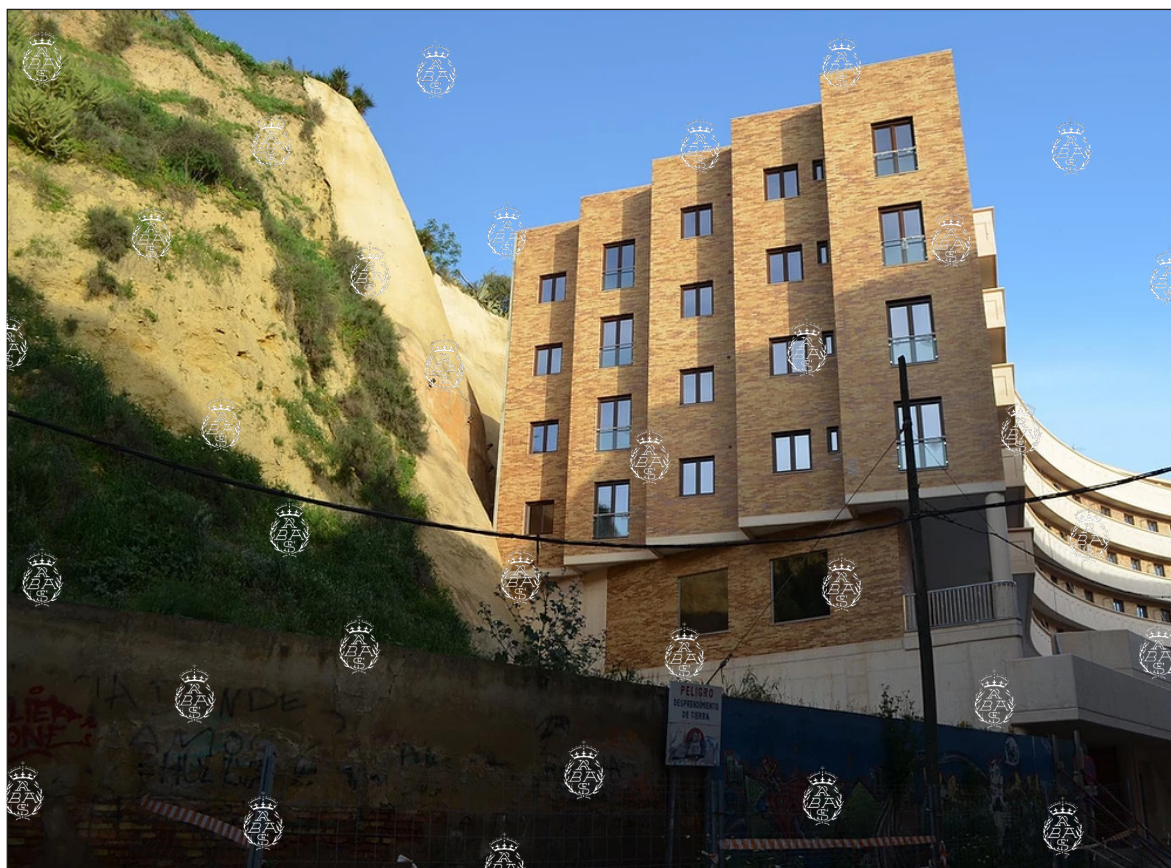
Edificio "Aragón" recortando el cabeza de San Pedro. Foto: *diariodebuelva.es* (25 de mayo 2018).

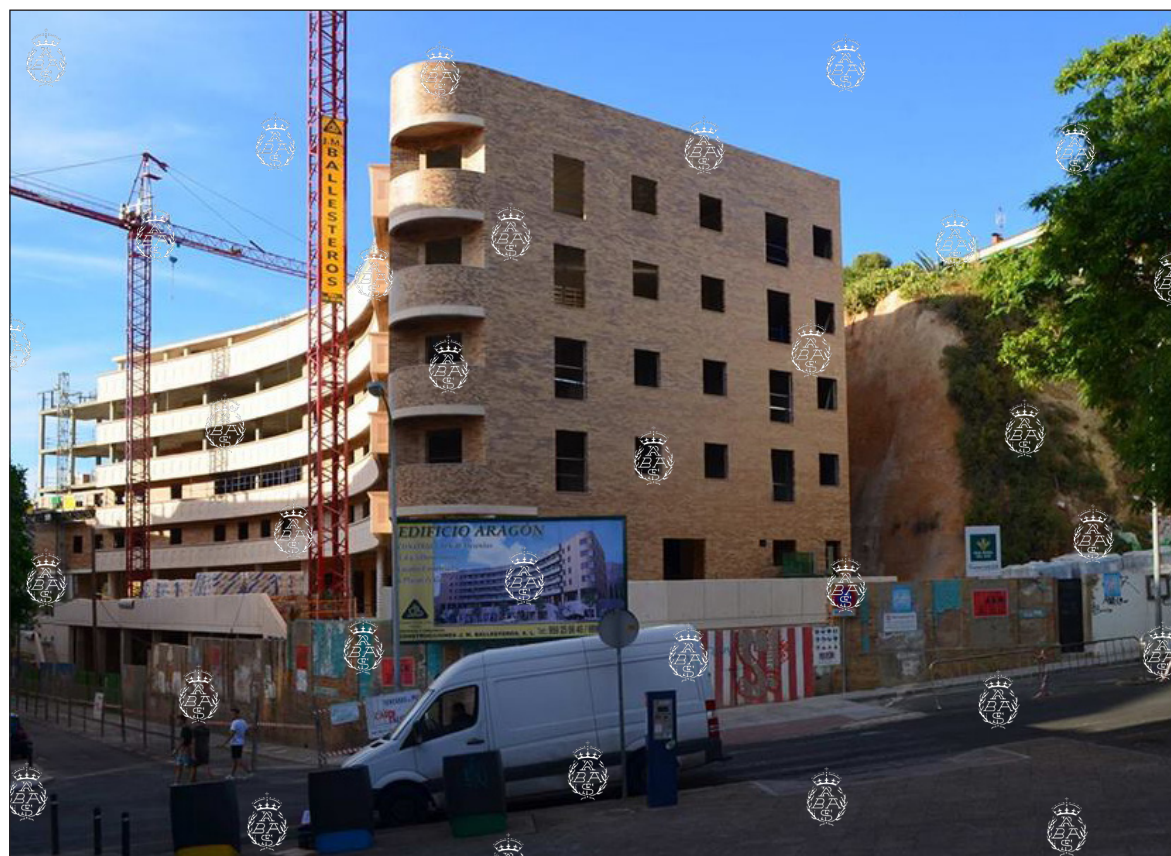
Edificio "Aragón" recortando el cabeza de San Pedro. Foto: *diariodebuelva.es* (25 de mayo 2018).
