COMISIÓN DE MONUMENTOS Y PATRIMONIO HISTÓRICO (CMPH) AÑO 2019

RESUMEN DEL ACTA NÚM. 4

SESIÓN 8 DE ABRIL DE 2019

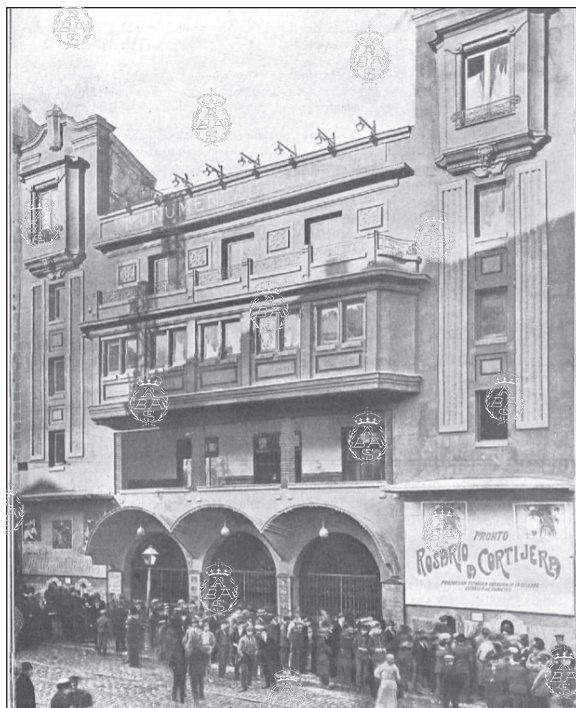
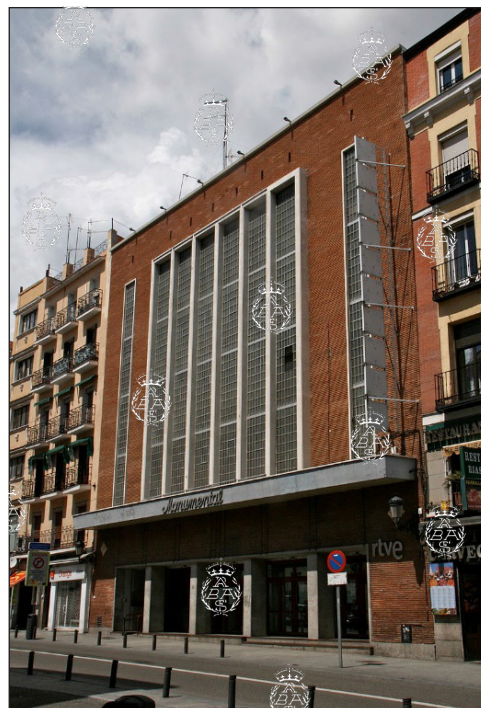
Monumental Cinema. Fachada a la calle de Atocha. Izquierda, fachada original de Anasagasti (1922-23), de *La Construcción Moderna*, núm. 21, 15 de noviembre de 1923; derecha, fachada actual de Felipe Delgado (1996-99); Foto de Tamorlan <https://commons.wikimedia.org/wiki/File:MonumentalCinema-Atocha-01.jpg>

El edificio ha conocido en su fachada de la calle de Atocha una transformación radical, que hace irreconocible el proyecto de Teodoro Anasagasti (1922). Su primera reforma se debe al arquitecto Carmelo González Uribe-Echevarría (1964-66) y la segunda, y definitiva, al arquitecto Felipe Delgado Laguna (1966-1999). Por otra parte, el acondicionamiento del local se debe al arquitecto José M.^a Pagola de la Puente (1987). La modesta fachada del Monumental, a la calle del León, n.º 33, con la salida de artistas, conserva su imagen original. Interiormente, todo el edificio ha sido modificado para su actual uso como sala de conciertos, siendo lo más notable la conversión del breve espacio que ocupaba la pantalla de proyección y el modesto foso

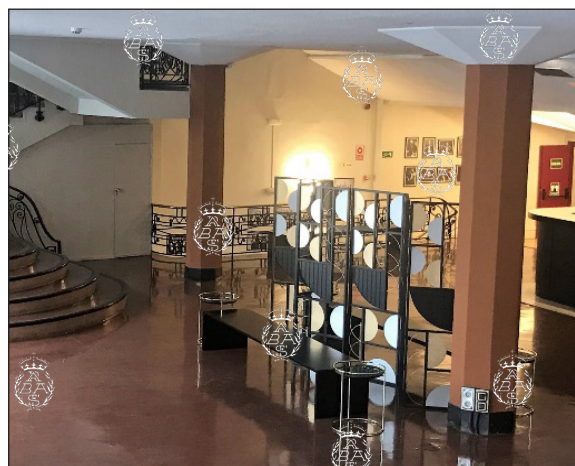
Izda. Bar del piso principal, a cargo de los Sres. Echezortu y Anguiano. Dcha. Aspecto actual del antiguo bar.
Foto de P. Navascués (01/04/2019).

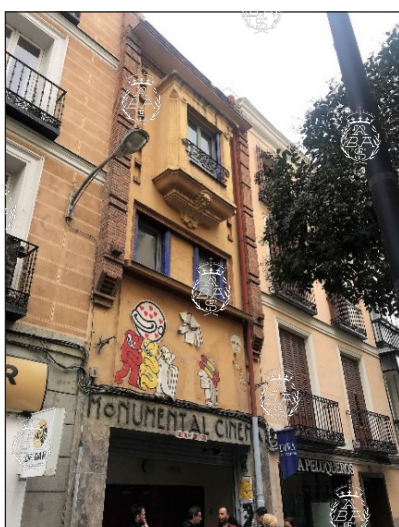
Monumental Cinema. Fachada a la calle del León, 33. Foto de M.C. Utande (01/04/2019). Tarjetón con publicidad del pintor decorador Amador Serrano (dcha.) <https://www.todocoleccion.net/postales-comunidad-madrid/tarjeton-publicidad-amador-serrano-pintor-decorador-cardenal-cisneros-madrid~x45816974> (03/04/2019).

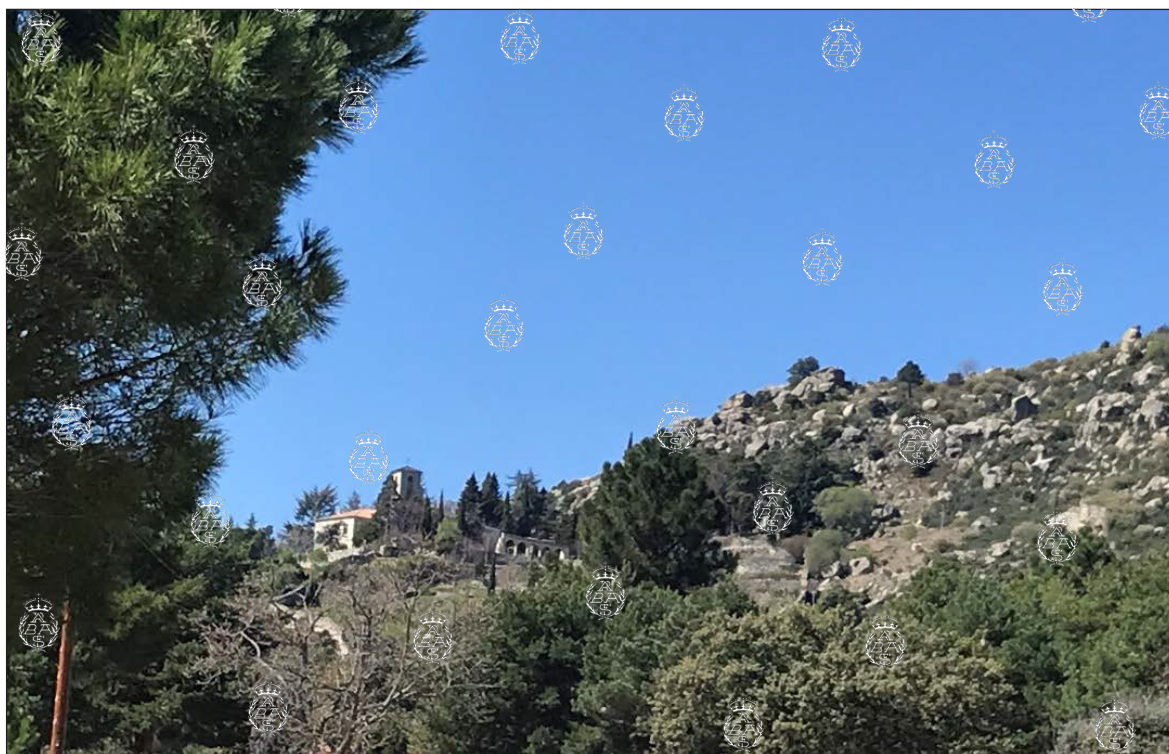
Subida hacia el convento de San Antonio, desde el Camino del Ronquillo. Foto de P. Navascués (28/03/2019).

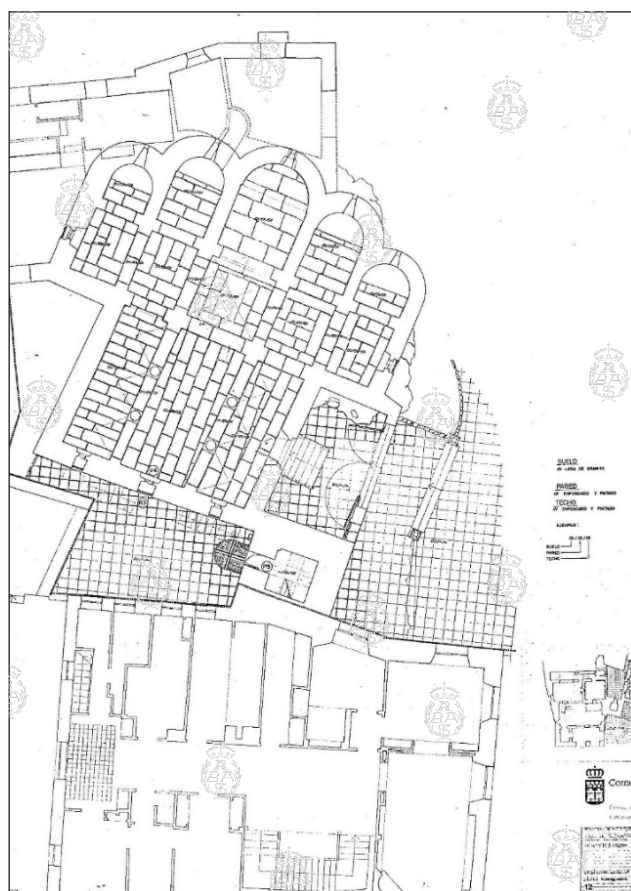
Levantamiento de la planta de la iglesia y de la zona de vivienda, por el arquitecto Antonio Lopera (h.1999).

La iglesia es de tres naves y cinco ábsides escalonados, su interior es la parte más antigua conservada, pues las restauraciones y reconstrucciones han sido varias y muy potentes, incluyendo el abovedamiento general. Las tres naves están separadas por columnas muy rudimentarias e interesantes, que rayan con la arquitectura rural. La disposición es de tradición románica sin que sea posible, de momento, documentar su origen y función. Además de la actual zona conventual cubierta, junto a la iglesia, hay restos muy importantes de claustros y muros de fachada, del antiguo convento, así como una arquería aislada que, en su día formaba parte de un conjunto mayor.

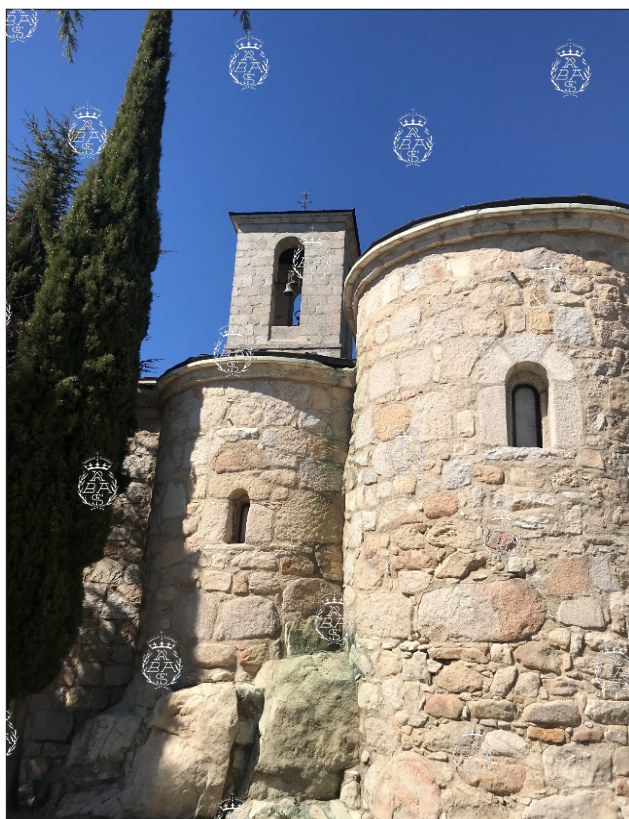
Izda. Foto tomada de Quintano Ripollés, A.: "Una residencia señorial en La Cabrera", en *Cisneros*, nº 5 (1953) 41-44. Dcha. Foto de P. Navascués (28/03/2019).

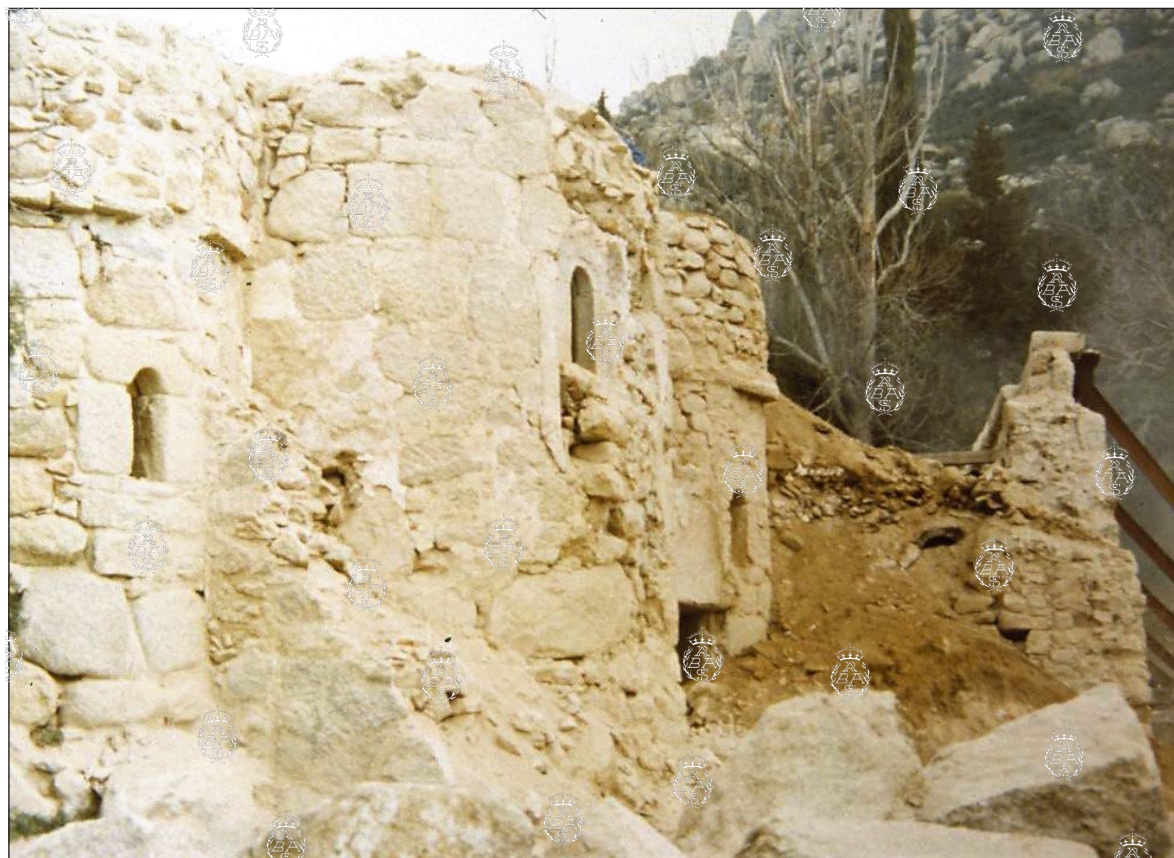
Ábsides de la iglesia durante las obras de restauración. Foto de Antonio Lopera (h. 1999).

En 1987, cumpliendo una cláusula testamentaria de Jiménez Díaz, pasó de nuevo su titularidad a la Provincia franciscana de Castilla, cuya orden la ocupó en 1991. En 2004 se cedió el convento a la Comunidad de Misioneros Identes (fundada en 1959 por Fernando Rielo Pardo), que actualmente atiende y mantiene el convento, y quienes, desde ese año, además de su función religiosa, promueven la celebración de actividades culturales y sociales. La Comunidad de Madrid procedió a su restauración y consolidación entre 1987 y 1993.

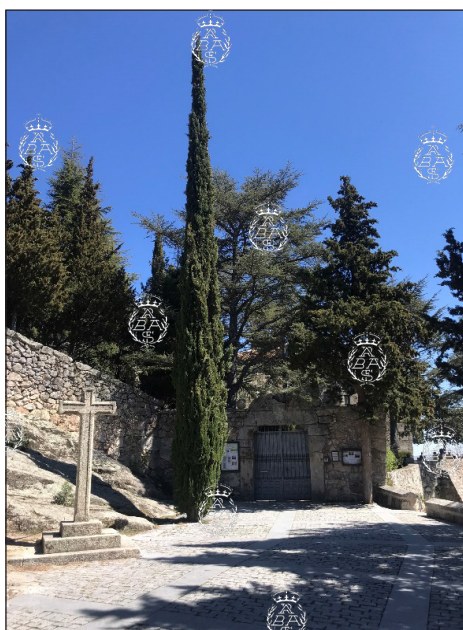
Izda. Entrada al convento de San Antonio. Foto de M.C. Utande (28/03/2019).

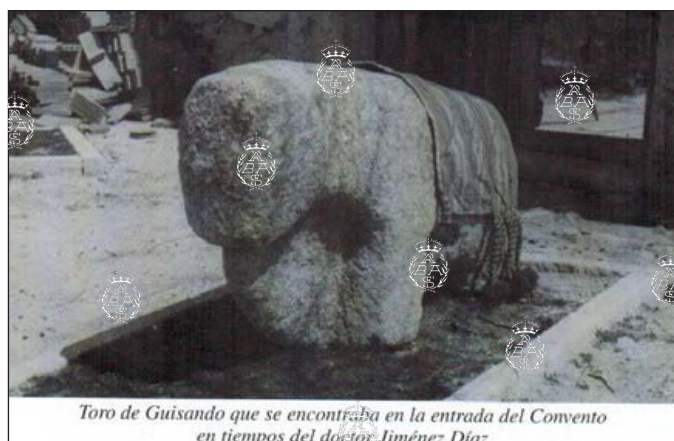
Dcha. Verraco ibérico que, formando pareja con un segundo, flanqueaba la entrada. Foto antigua tomada del libro cit. de Constantino Gómez Merino.

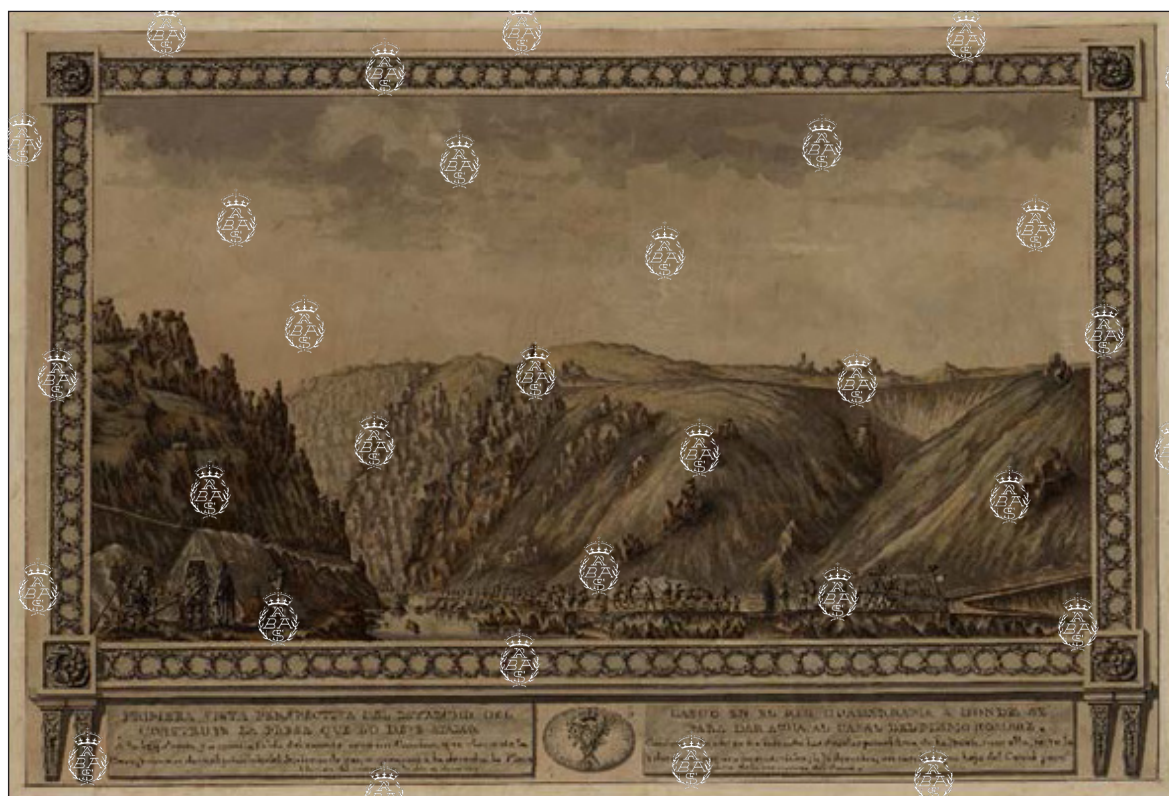
vista tomada aguas abajo de la presa, que aparece al fondo, en el lugar conocido como “estrecho de peña llamada el Gasco”. Se ven a los laborantes preparar la mezcla de cal y arena sobre el suelo, trasladar la cantería y preparar el mampuesto de la presa que, no obstante, se derrumbaría en parte en 1799, cuando había alcanzado los 54 metros de altura, abandonándose entonces la obra para siempre y después de haber gastado en ella unos quince millones de reales. La vista deja ver el comienzo de la construcción de la presa con sus primeras hiladas a la altura del túnel de desagüe de fondo, cuyos muros aquí iniciados se cerraría con una bóveda hoy subsistente. A la izquierda, y, en primer término, unas gentes en torno a una tienda de campaña y con ropa de abrigo, parecen esperar el rancho que se calienta al fuego. Esta perspectiva complementa la estampa de Juan Antonio Salvador Carmona (1786), con el plano del lugar, que acompaña la Noticia sobre el canal de los hermanos Lemaury (1788), quienes proporcionaron al grabador los datos topográficos del sitio”.

“La vista está vinculada al “Proyecto de un gran canal navegable desde el río Guadarrama al Océano que pasará por Madrid y Sierra Morena”, auspiciado por Floridablanca, bajo Carlos III, y proyectado en 1785 por Carlos Lemaury, ingeniero y Brigadier de los Reales Ejércitos. Lemaury falleció aquel mismo año, pero la obra la ejecutaron sus cuatro hijos, Carlos y Manuel, ambos “tenientes graduados de ingenieros”, y Félix y Francisco en calidad de “ingenieros delineadores”. Enrique Larruga detalla en sus Memorias políticas y económicas (1789) el proceso constructivo y administrativo del Canal de Guadarrama que, en su primer tramo, llegaría hasta el puente de Toledo sobre el río Manzanares en Madrid. De este primer trayecto la obra más comprometida era la presa de “El Gasco”, donde comenzaba propiamente el canal, a la que corresponde esta “primera” vista que, sin duda, iría seguida de otras. La fecha del invierno de 1787 que, corregida, aparece en su cartela inferior, sitúa la imagen en un momento capital del proyecto pues el año anterior el rey había aprobado el presupuesto y dado instrucciones a Cabarrús para que el Banco Nacional de San Carlos administrara y fiscalizara la obra tras la aprobación técnica del proyecto por “el profesor de arquitectura e hidráulica” Scipion Perosi. Las palabras escritas por Larruga parecen ilustrar esta

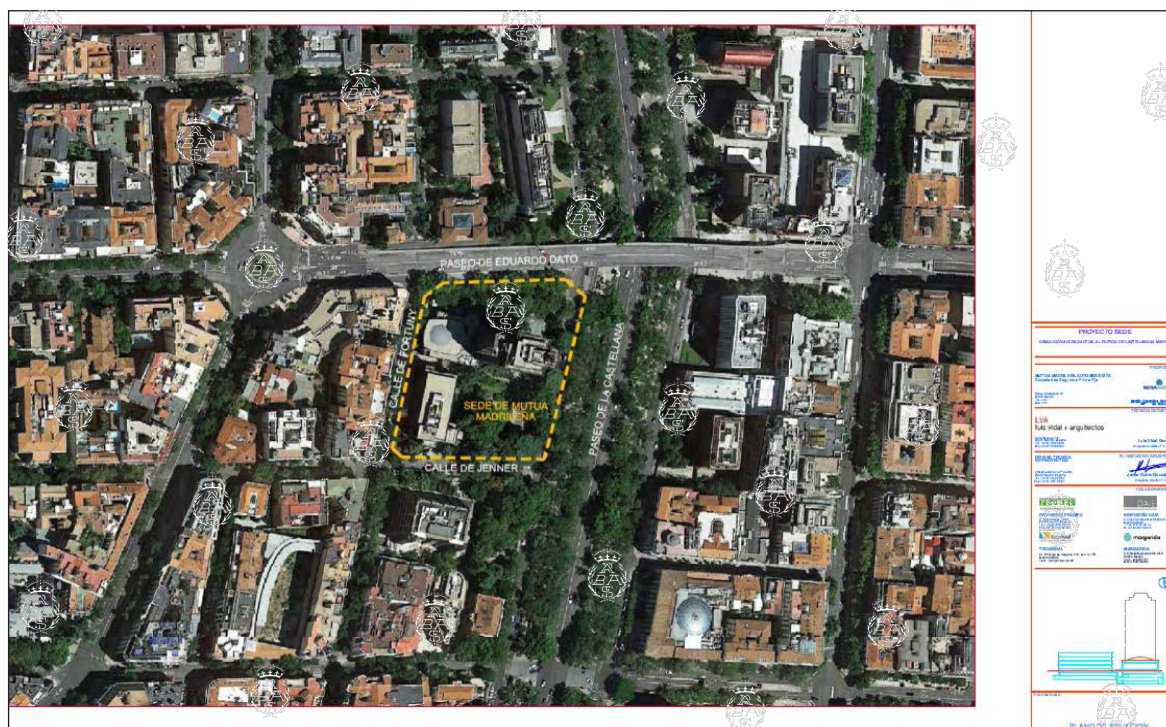
Vista general de la parcela que ocupa en el Paseo de la Castellana, 33, la sede de la Mutua Madrileña.
Imagen que nos remite el Ayuntamiento de Madrid (01-04-2019).

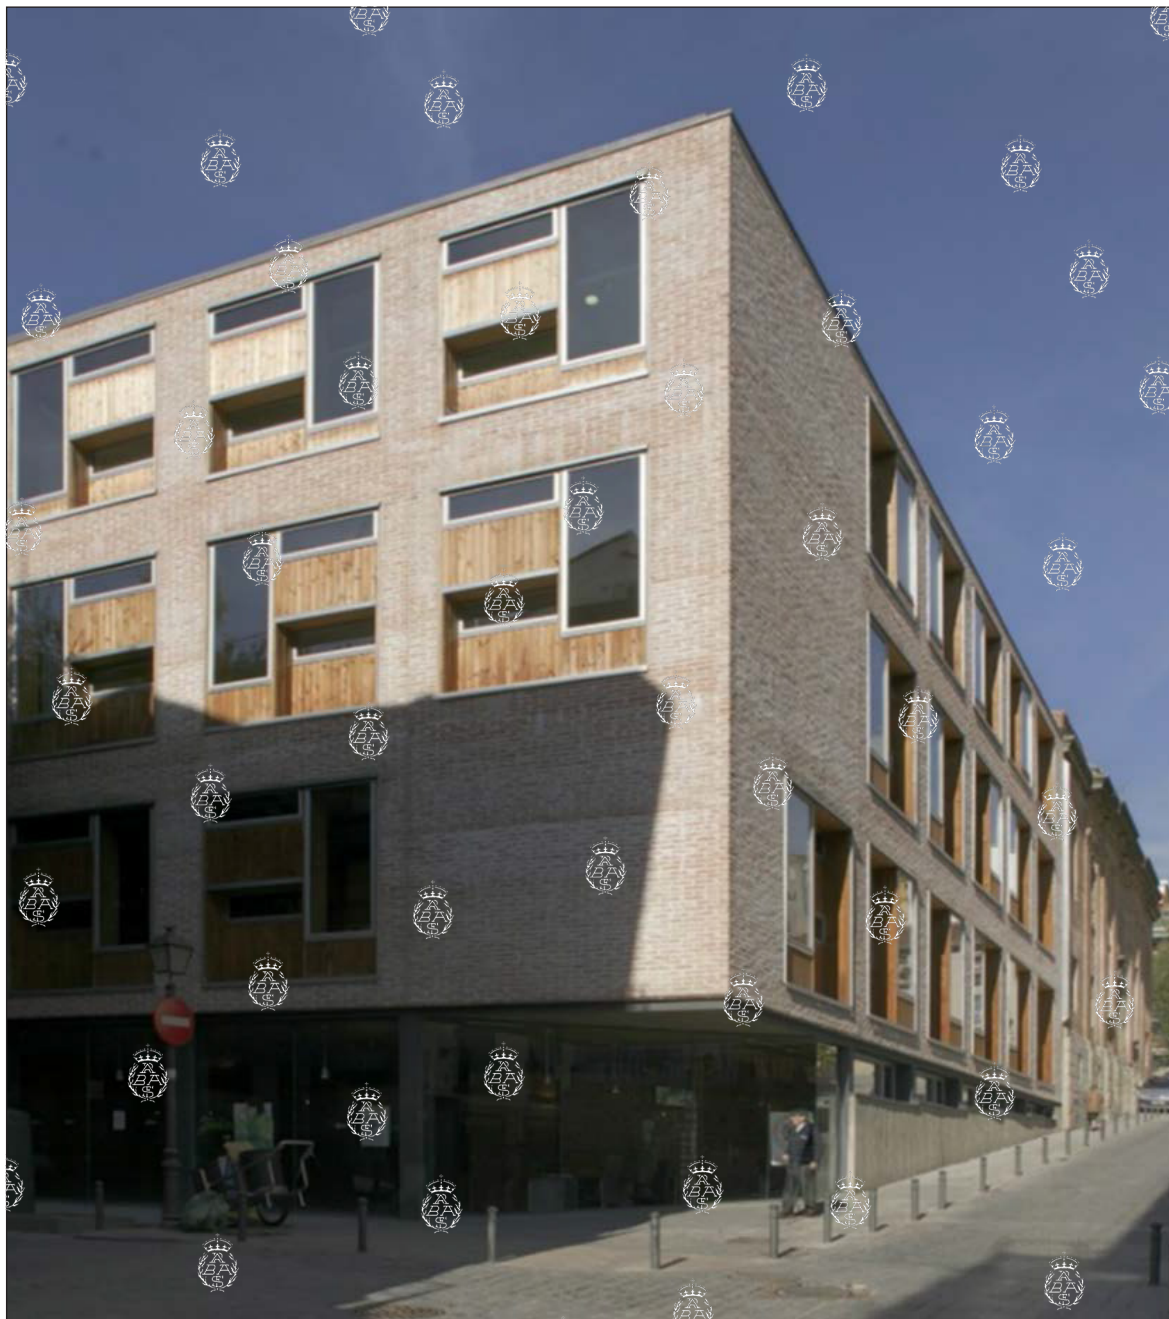
Aulario del Centro Cultural Escuelas Pías de Lavapiés, prolongando el plano y altura de la antigua fachada de la iglesia de San Fernando (al fondo), en la calle de Mesón de Paredes. En la parte baja se han producido las pinturas.

El actual Centro Asociado de la UNED Escuelas Pías de Madrid, se compone de un Aulario, Biblioteca y dependencias administrativas (Calle Mesón de Paredes, 68, con vuelta a Tribulete, 14), edificado sobre el solar y ruinas de la antigua iglesia y escuela de San Fernando, del siglo XVIII. La Academia ha tenido noticia de los grafitis aparecidos en la parte baja de fachada del Aulario, que es obra nueva dentro del conjunto rehabilitado por el arquitecto José Ignacio Linazasoro (2004).

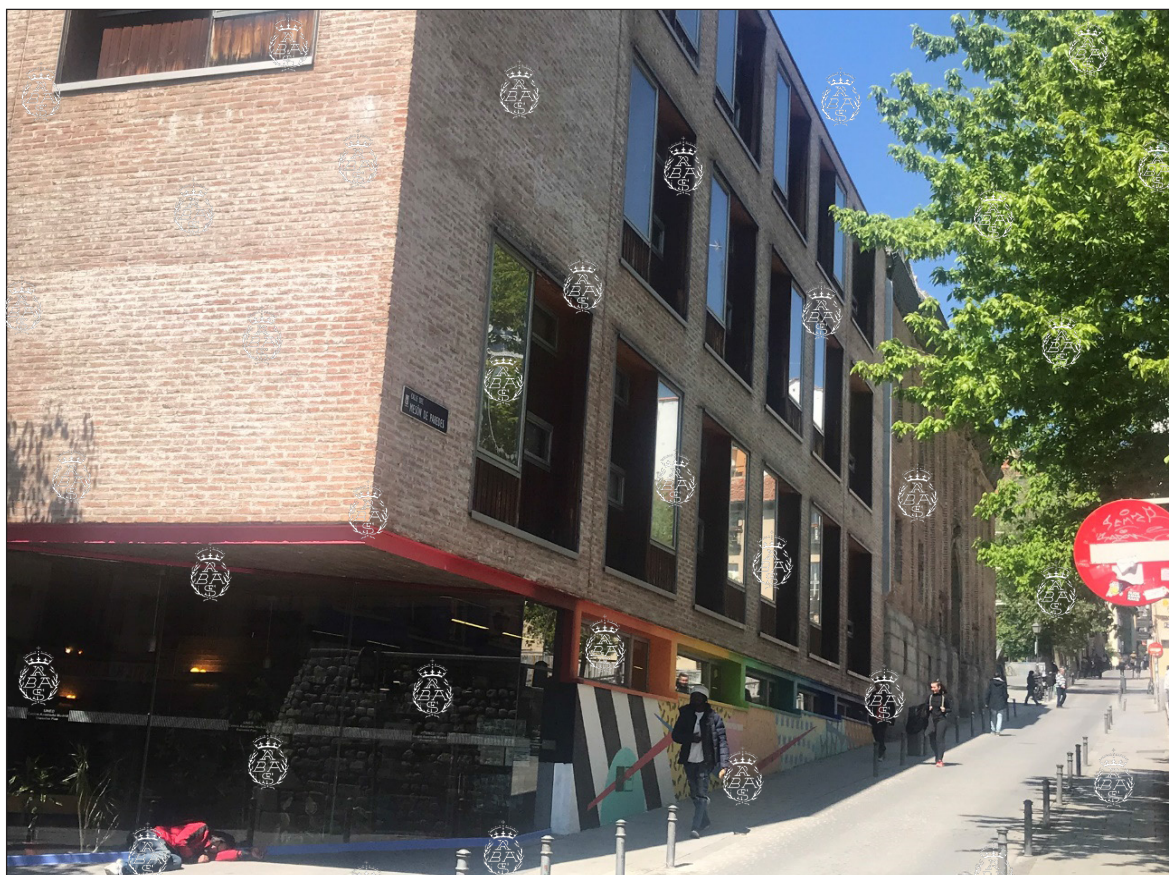
Fachada a la calle Mesón de Paredes, esquina a la calle de Tribulete, con las pinturas.
Foto de P. Navascués (abril, 2019).

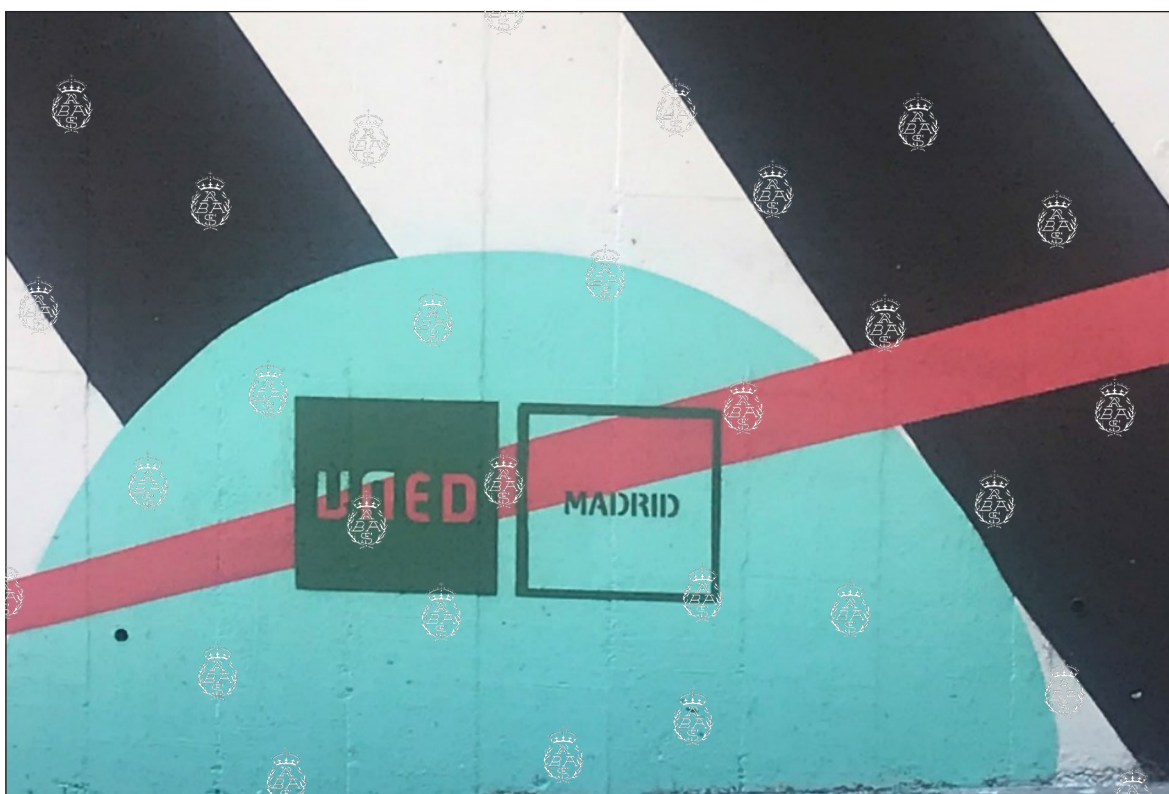
Centro Cultural Escuelas Pías de Lavapiés. Fachada a la calle Mesón de Paredes, esquina a la calle de Tribulete, con un detalle de las pinturas. Foto de P. Navascués (abril, 2019).

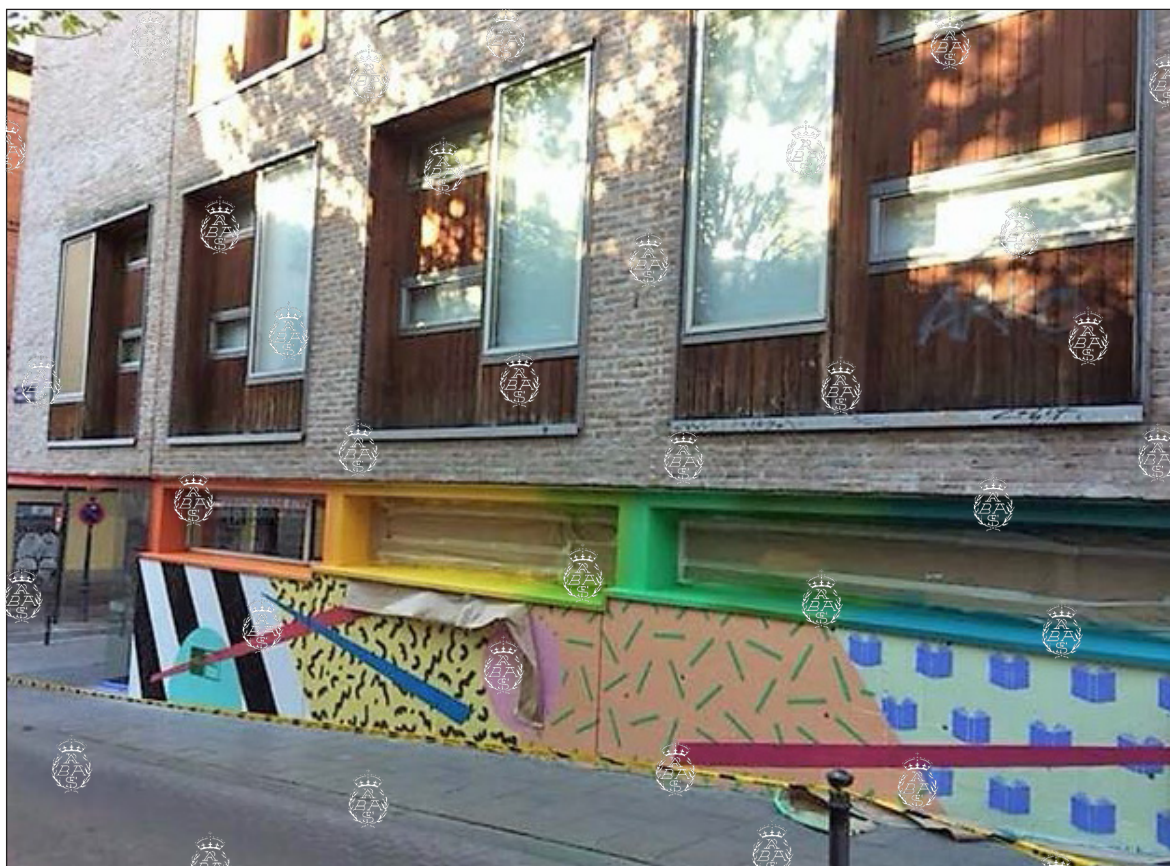
Centro Cultural Escuelas Pías de Lavapiés. Foto de autoría desconocida (abril, 2019), al terminar las pinturas.

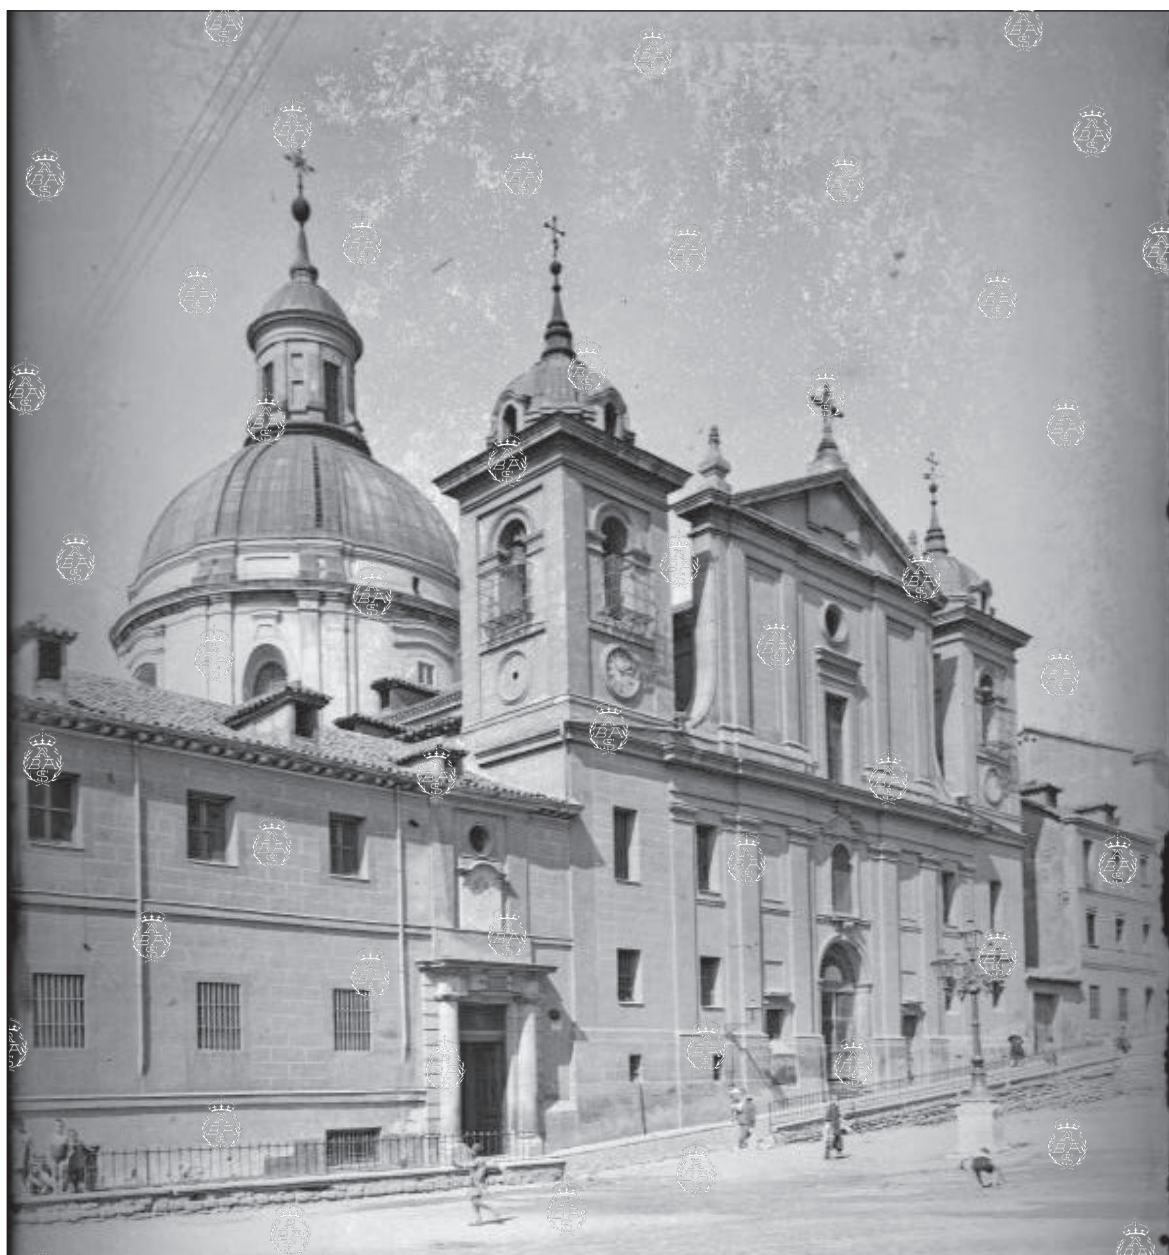
Fachada e iglesia del convento de las Escuelas Pías de San Fernando, h. 1927-1936, anterior al incendio del 19 de Julio de 1936. Sobre el solar del convento (izda.) se levanta el actual aulario de la UNED. Foto de Antonio Passaporte (1901-1983). Fototeca IPHE, núm. inv. LOTY 00907.
