**INFORME SOBRE LA IGLESIA PARROQUIAL DE LA
PURÍSIMA CONCEPCIÓN EN BUSTARVIEJO (MADRID)**

Acta 4 de 9 de mayo de 2022, en *Colección Resumen de las Actas de la CMPH*

INFORME DE LA COMISIÓN DE MONUMENTOS
Y PATRIMONIO HISTÓRICO DE LA REAL ACADEMIA
DE BELLAS ARTES DE SAN FERNANDO SOBRE LA
IDONEIDAD DE INCOAR EL EXPEDIENTE
DE DECLARACIÓN DE BIEN DE INTERÉS CULTURAL
EN LA CATEGORÍA DE BIEN DE INTERÉS PATRIMONIAL,
DE LA IGLESIA PARROQUIAL DE LA PURÍSIMA
CONCEPCIÓN EN BUSTARVIEJO, MADRID

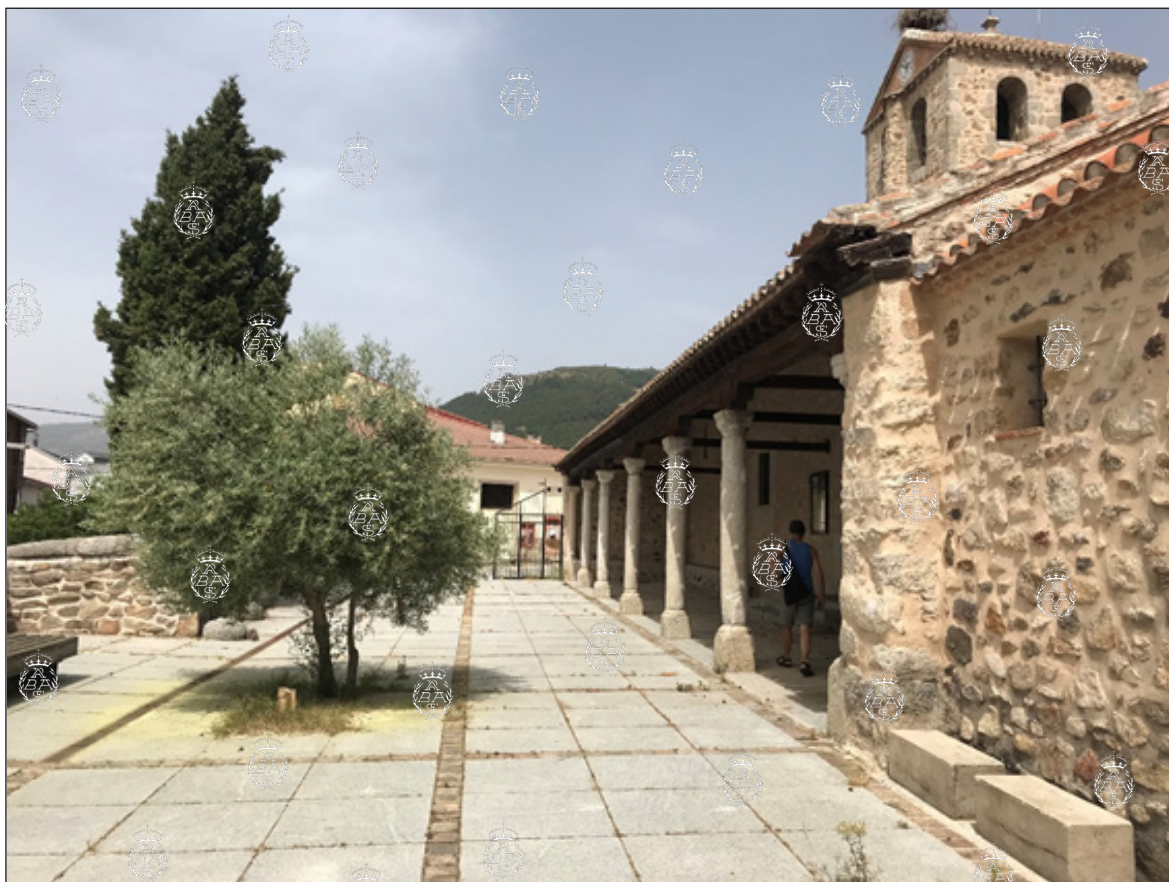
Pórtico lateral de la iglesia parroquial de la Purísima Concepción en Bustarviejo, Madrid. Foto: P. Navascués (2022).

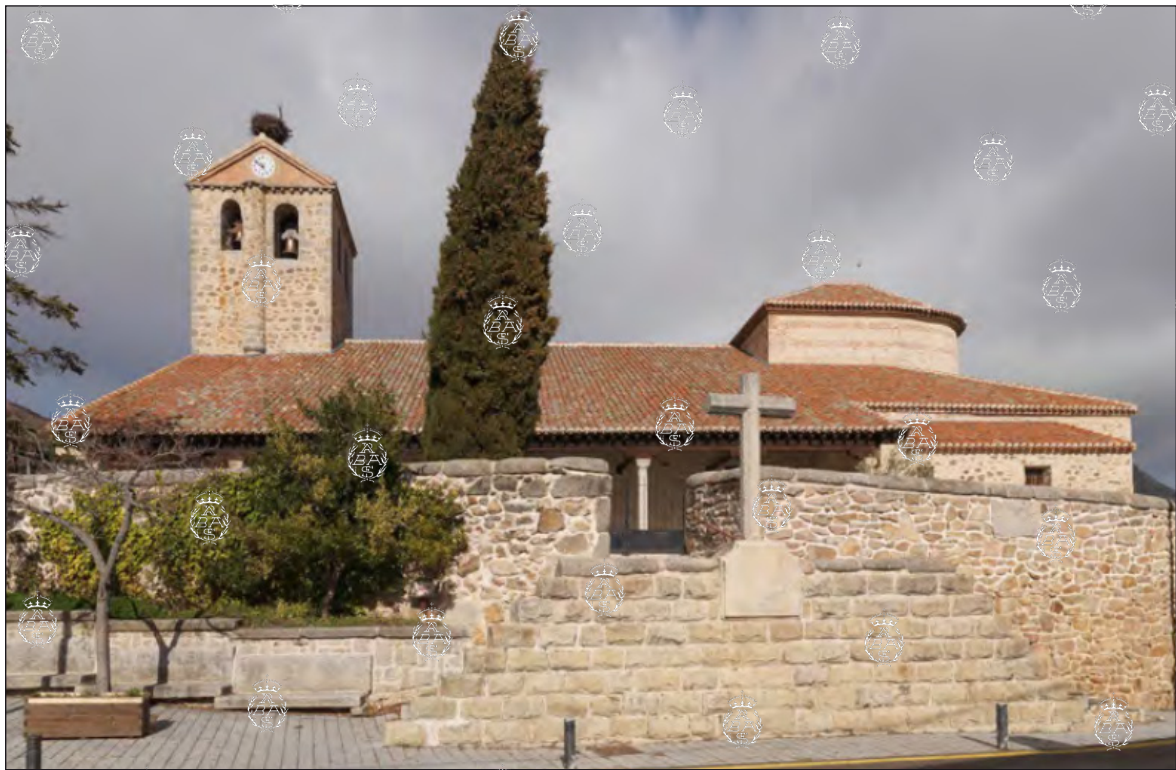
Lado sur de la parroquial de Bustarviejo, sobre la calle Real, coincidente con el trazado de la carretera M-610. Foto: Comunidad de Madrid.

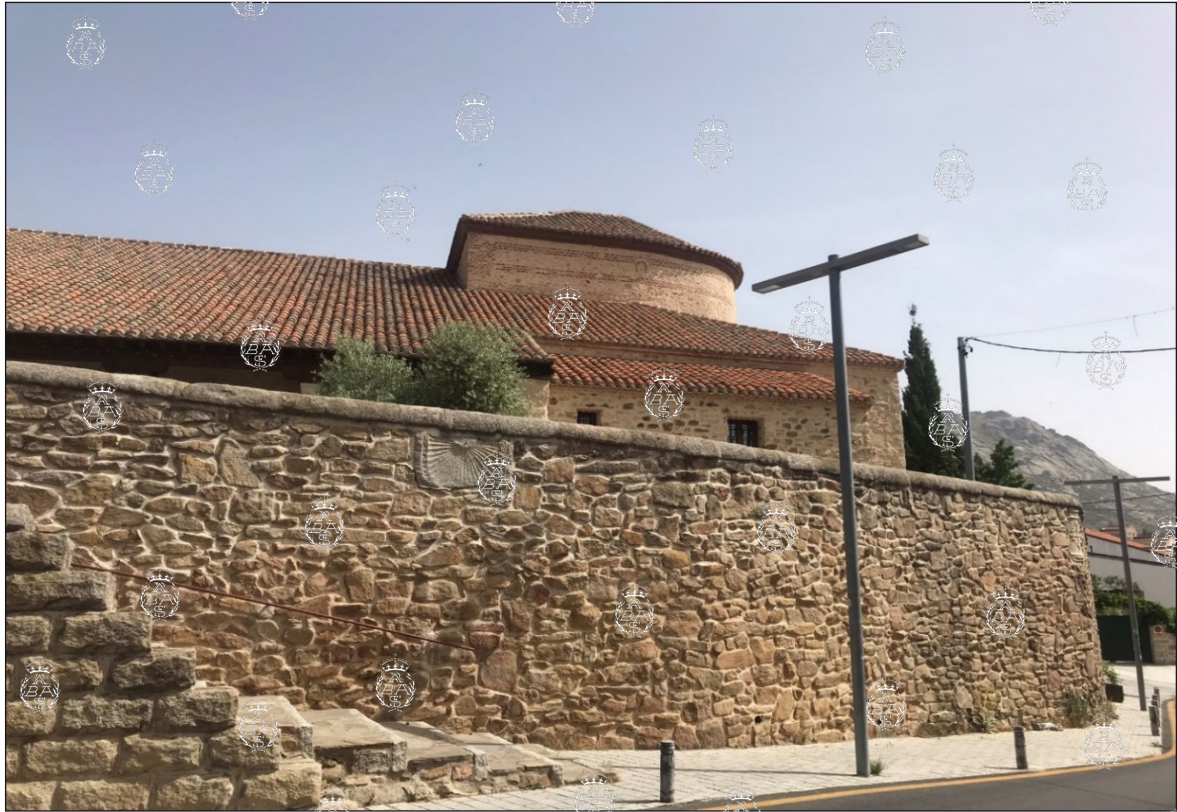
Detalle del cerramiento que envolvió en su momento todo el perímetro de la iglesia parroquial de Bustarviejo. En el muro se incorporaron algunas piezas labradas procedentes de distintos lugares. Foto: P. Navascués (2022).

La cuestión es que la iglesia parroquial cuenta con un enclave urbano muy particular, sobre la calle Real (coincidente aquí con la Cañada Real Segoviana y la actual M-610) y en un alto que, en otro tiempo, circundaba totalmente un muro de piedra señalando el límite del cementerio parroquial. Hoy queda algo de esto en el lado sur, este y oeste, mientras que en el

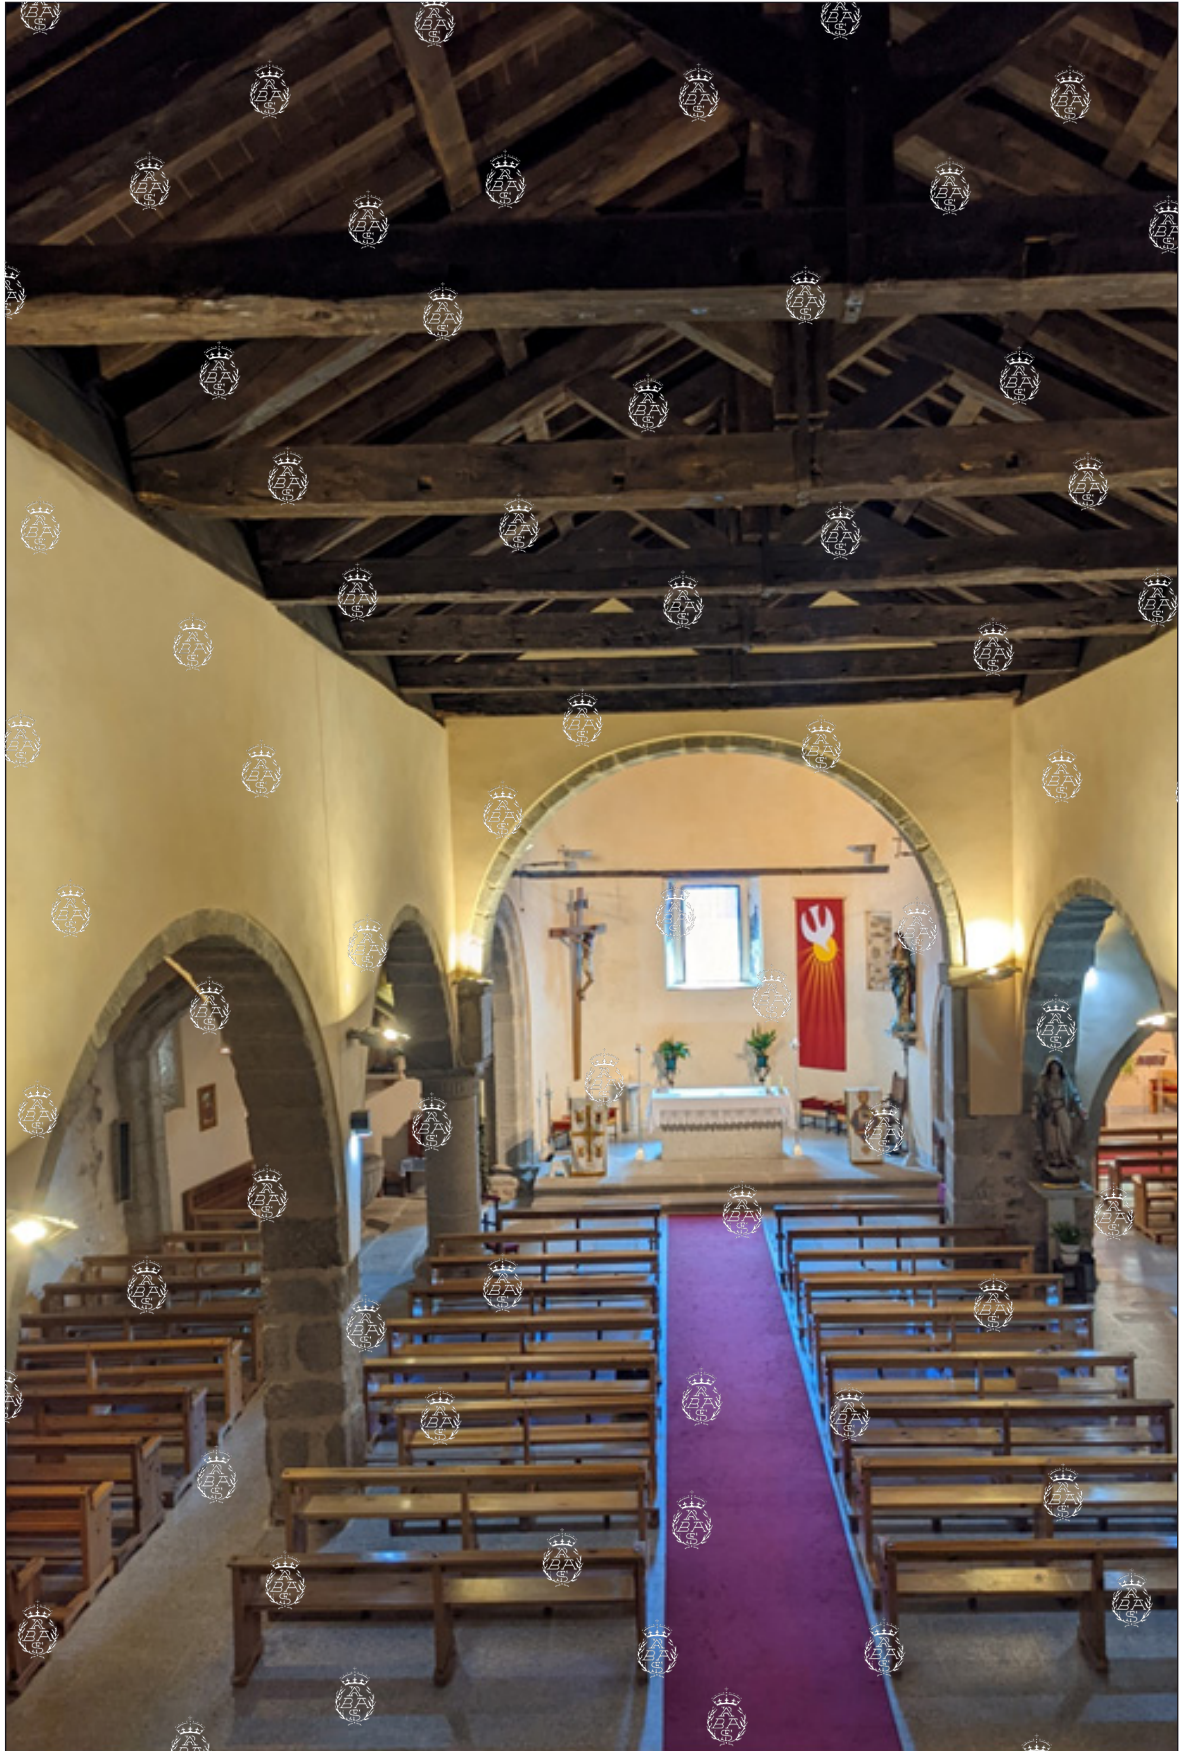
Nave central de la parroquia de Bustarviejo, tras su restauración (2006-2009).
Foto: M. C. Utande (2022).

La iglesia parroquial de Bustarviejo (Madrid) y su inmediato entorno han conocido una honda transformación, especialmente en el siglo XX, de tal forma que la primera ha sido objeto de una discutible y profunda “restauración”, con adición de censurables elementos nuevos como el coro sobre viguería metálica vista (A. Ábalos y J. Juste), mientras que su entorno resulta irreconocible, al menos por los planos y fotografías que han llegado hasta nosotros.

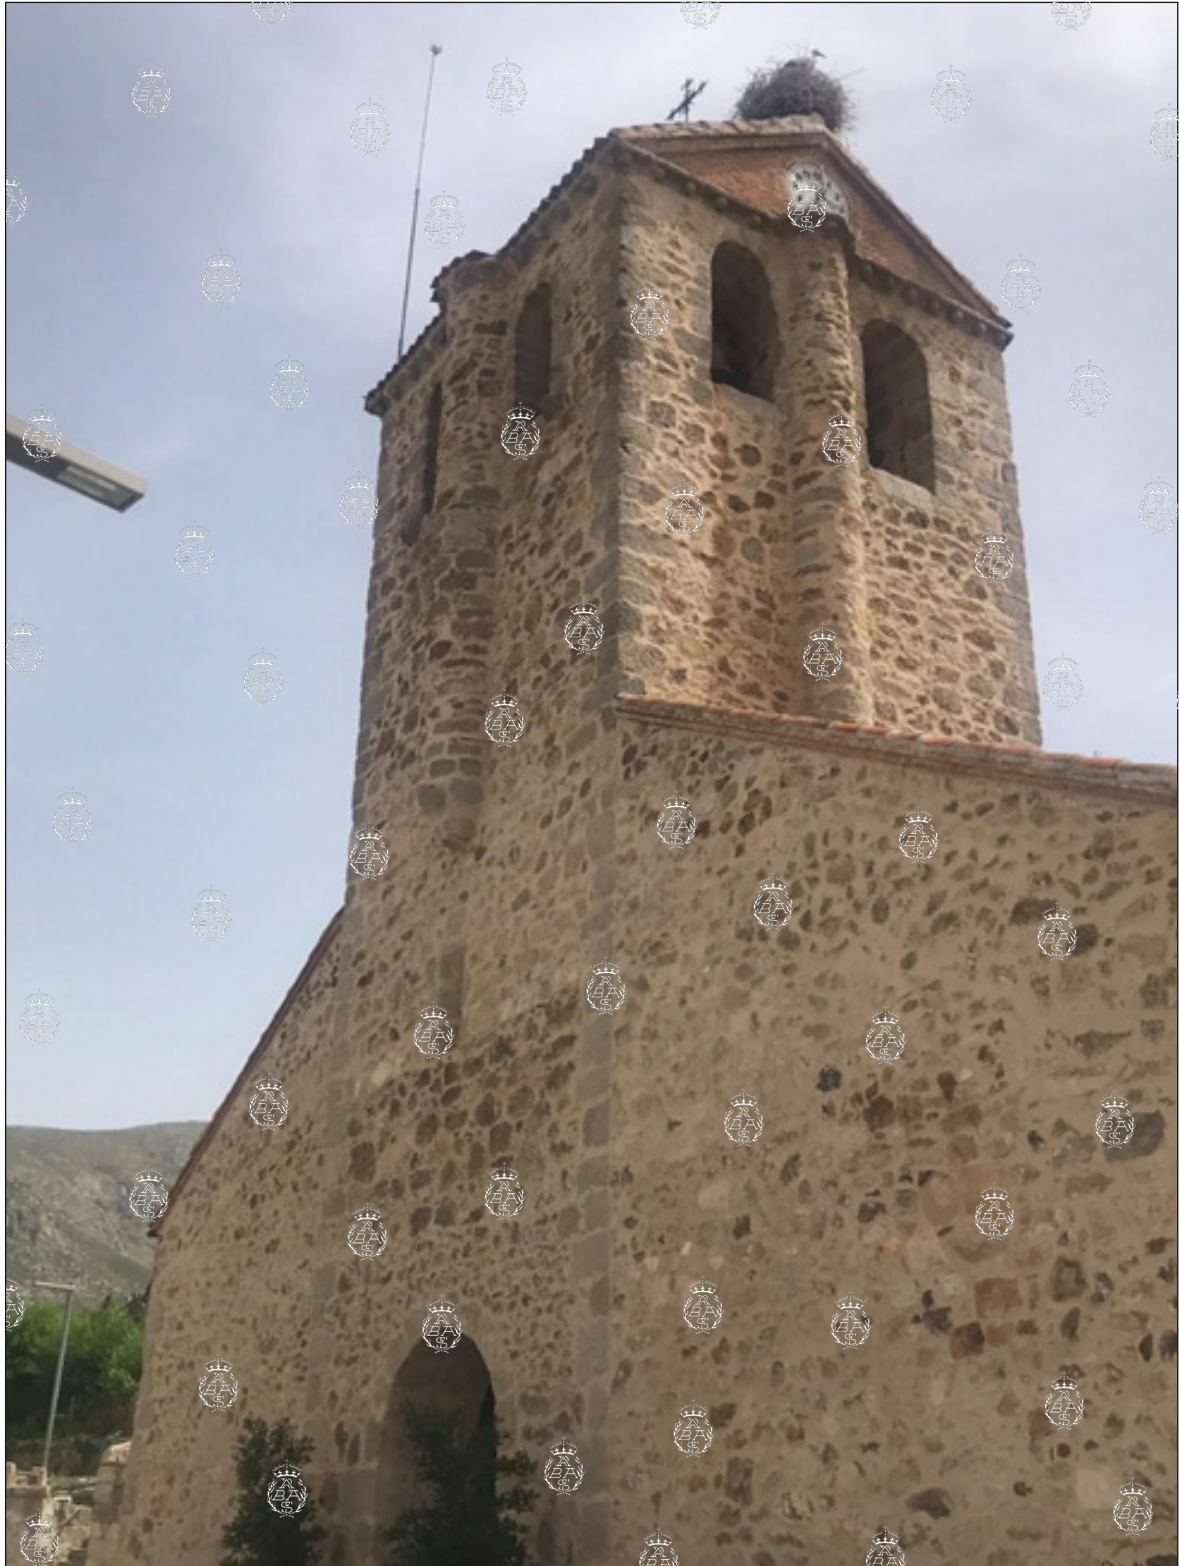
Fachada de poniente, con la torre que inicialmente debió de ser semiexenta, al estar aislada por sus caras norte, sur y oeste, hasta que se alargaron las naves laterales de la iglesia, abrazando la torre. Esta define su geometría desde la cota cero con los sillares de granito de esquina, alternando la soga y el tizón. Interiormente tiene un cuerpo bajo abovedado, una escalera de caracol que arranca desde encima de la bóveda, a la que se llega por otra escalera de caracol exterior al cuerpo de la torre, con acceso desde el interior de la iglesia. Foto: P. Navascués (2022).

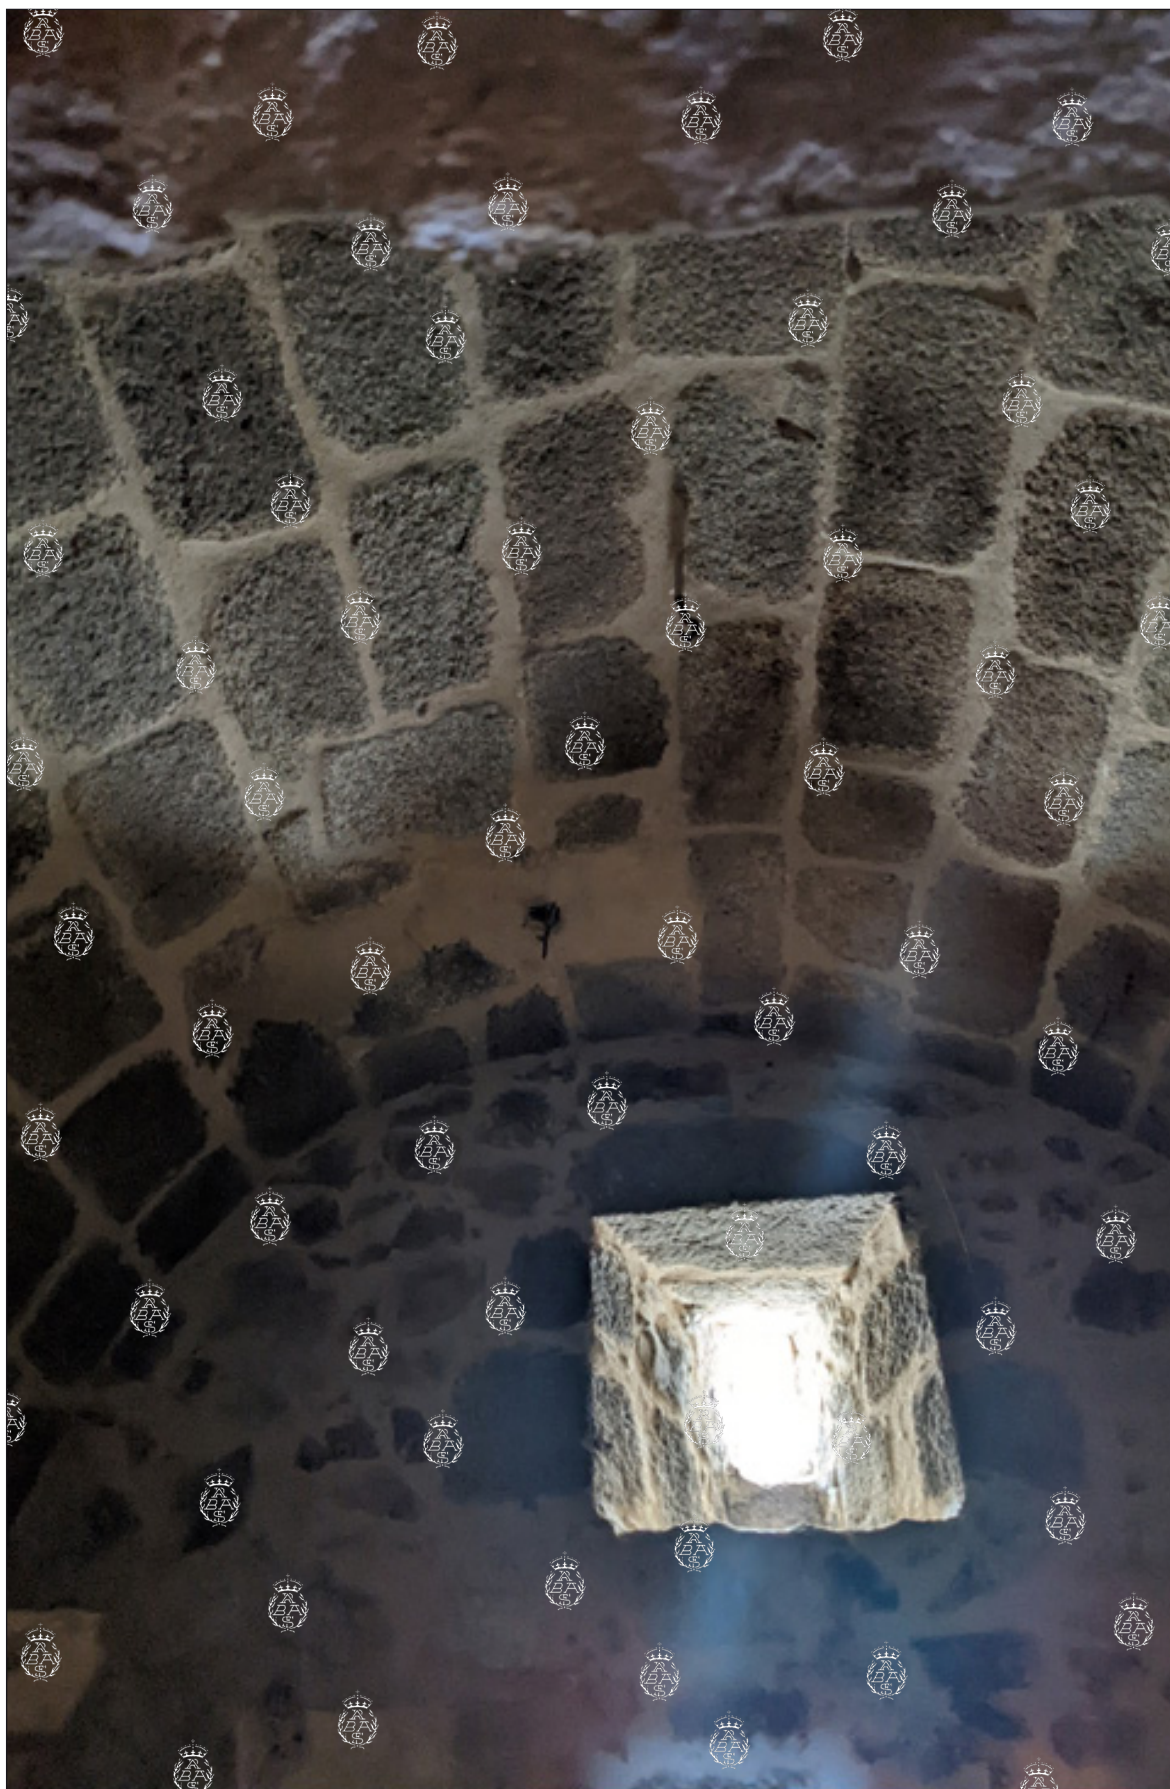
Cuerpo bajo de la torre, con bóveda de cañón. Foto: M. C. Utande (2022).

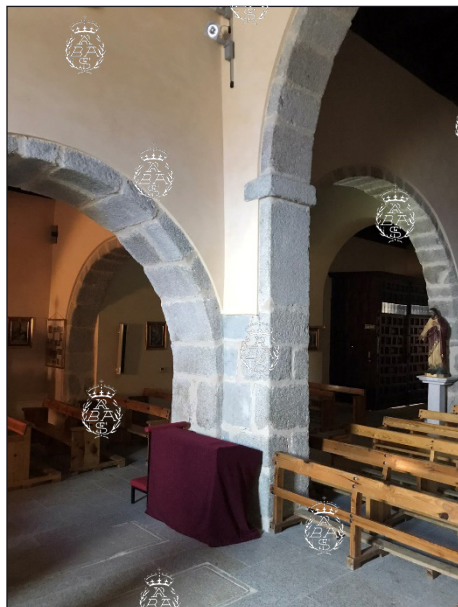
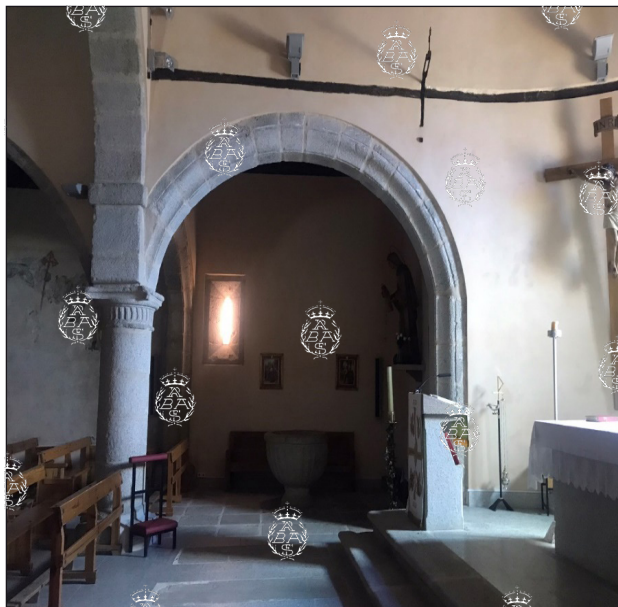
Pilar del lado sur con la imposta de la que arranca el arco del presbiterio, y columna en el lado norte que ha sustituido al pilar anterior, probablemente para embellecer la capilla bautismal, pero conservando la parte alta del pilar y la correspondiente imposta.
Fotos: P. Navascués (2022).

La iglesia tiene actualmente una disposición de tres naves como resultado histórico de cambios, ampliaciones y reformas varias, la última en el periodo 2006-2009. Arcos de cantería y de ladrillo, algunos muy irregulares de hechura y construcción, se suceden en una historia constructiva difícil de ordenar. En el siglo XVI se sustituyó uno de los pilares por una columna con capitel renacentista temprano, todo muy torpón pero elocuente, de tal modo que, en el pilar del lado sur de la nave central, se ve el estadio anterior al de la incorporación de la columna del lado norte que ha conservado por encima de sí la imposta del antiguo pilar.

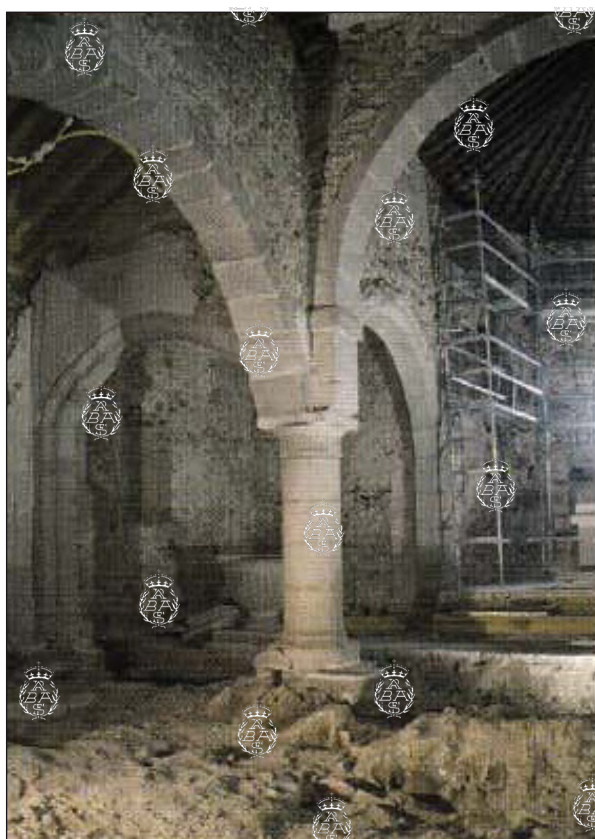
Izda.: Capilla bautismal. Aspecto del interior de la iglesia durante las obras de restauración, (*Bustarviejo recupera su historia...* p. 95). Dcha.: Dibujo de la columna, por Eduardo Martínez Borrel (reproducido de su trabajo Fin de Master, "Técnicas y sistemas de edificación", ETSAM (UPM) 2010, p. 43).

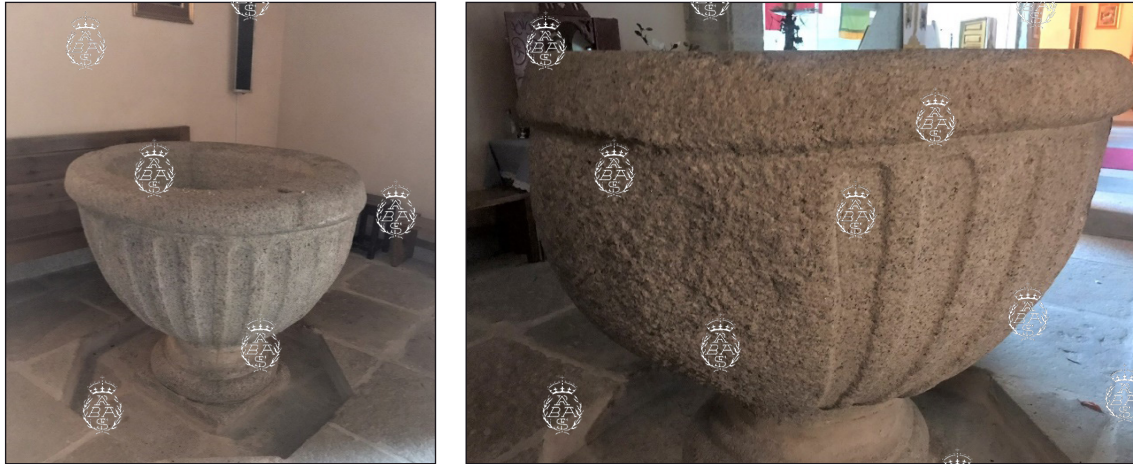
Pila bautismal con gallones, del siglo XV, aunque no labrada por entero. La pila apoya sobre el nivel antiguo del templo. Fotos: M. C. Utande (2022).

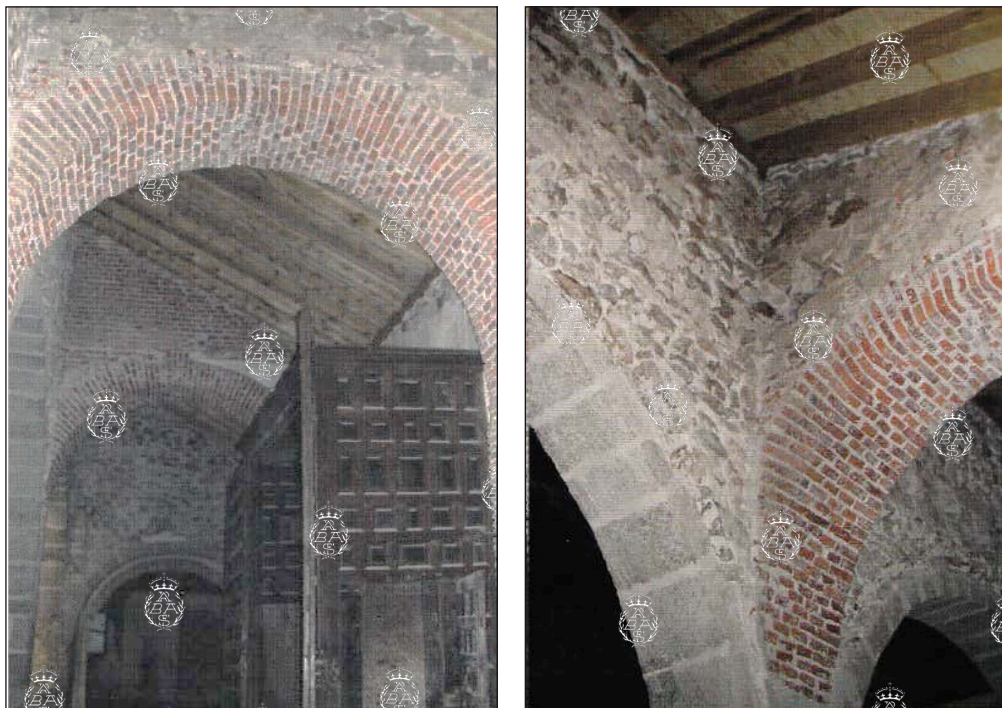
Detalles de los arcos de ladrillo en la nave de la Epístola, durante el proceso de “restauración” y antes de ocultar su fábrica con un enlucido que resta carácter al edificio, en lugar de dejar visto el ladrillo, tal y como estaban los arcos antes de llegar los restauradores que, en cambio, despellejaron algunas zonas para dejar visto el ladrillo, como en la embocadura parcial de una de las ventanas de la nave de la Epístola. Reproducidas en *Bustarviejo recupera su historia...* p. 86.

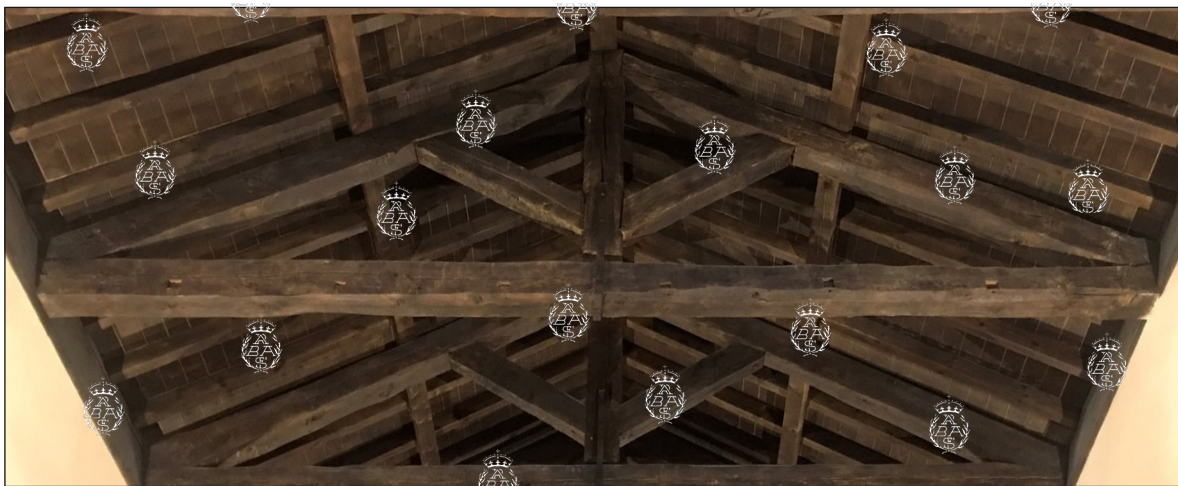
Detalle de la armadura de cubierta, con cerchas a la española.
Foto: P. Navascués (2022).

se dice expresamente que en la capilla mayor había que “quitar las dos armaduras y texado” y “hacer una armadura de par y nudillo”, abrir dos ventanas para dar más luz, enlucir sus paredes y en el exterior “hechar dos estrivos de cantería tosca contra las paredes del cabecero para evitar su desplomo”, cosa que no parece que se hiciera. Además, se debía hacer de nuevo la armadura de la sacristía y el colgadizo de la nave que miraba a mediodía, fortalecer la tribuna y tejar de nuevo la iglesia y la torre, cuestiones todas que no tocaban la obra gruesa de la fábrica, pues se trataba, sobre todo, de las armaduras y cubiertas. (Revenga Domínguez, Paula (1989): “Felipe Lázaro de Goiti, Maestro Mayor de la Catedral de Toledo”, *Academia, Boletín de la Real Academia de Bellas Artes de San Fernando*, núm. 68, p. 134). Nos cabe la sospecha de que al referirse a “quitar las dos armaduras y texado”, para hacer una de par y nudillo, debía señalar a la armadura sobre la cabecera y a la de la nave de la iglesia, oculta hasta la restauración del templo (2006-2009) por una falsa bóveda. Hoy queda a la vista una armadura no de par y nudillo, sino una formada por cerchas a la española, esto es, con cuchillos compuestos de dos pares, tirante, pendolón con herraje metálico sobre el tirante, y dos tornapuntas, nunca, como dice la descripción del bien en el texto de la incoación: “Techumbre de madera de par e hilera con tirante”.

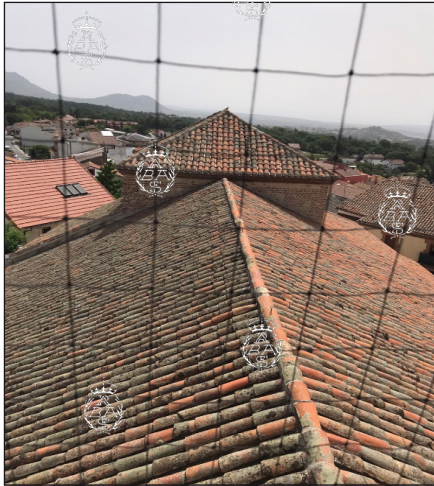
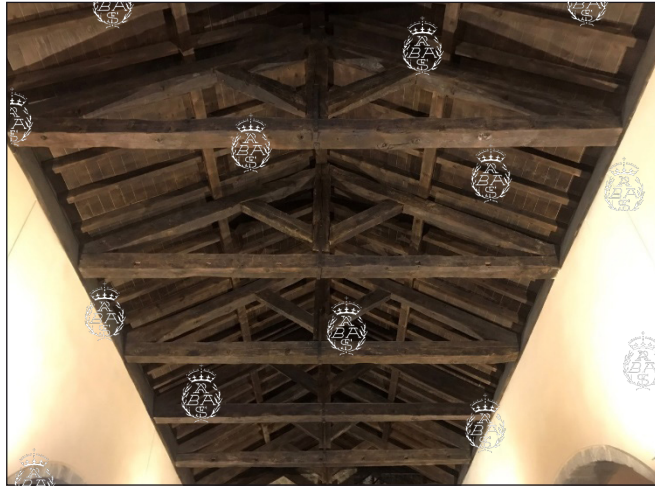
Vista del tejado de la iglesia desde la torre de campanas y armadura de cubierta.
Fotos: P. Navascués (2022).

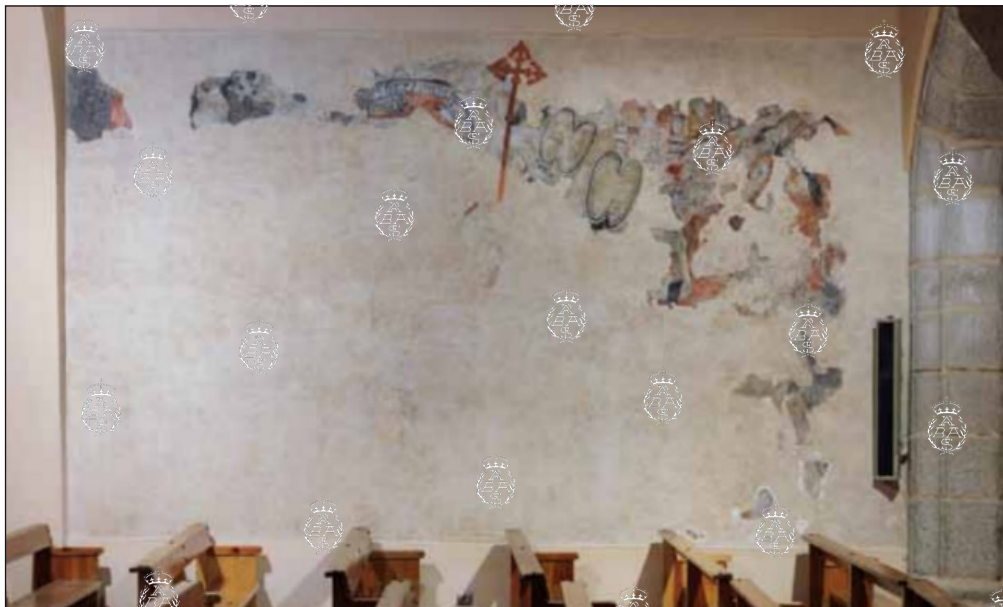
Iglesia parroquial de Bustarviejo, muro norte, vista general de la escena bélica.
Foto: María Latova González (*Pintura mural en la Comunidad de Madrid*, Madrid: Comunidad de Madrid, 2015, p. 120).

Entre los elementos que salieron a la vista durante la fuerte campaña de “restauración”, se encuentra un fragmento pictórico en el muro norte de la nave del evangelio, consistente en el detalle de una escena militar más amplia y perdida, reconociéndose la cruz de Calatrava y un grupo de guerreros, todo de hacia 1500. Las pinturas han sido estudiadas por Áurea de la Morena que las data algo antes (Morena Bartolomé, Áurea de la (2009): “Las pinturas góticas murales de la iglesia parroquial de Bustarviejo”, en Martín Baonza, F. (ed.) et al., *Bustarviejo recupera su historia*, Ayuntamiento de Bustarviejo, Bustarviejo).

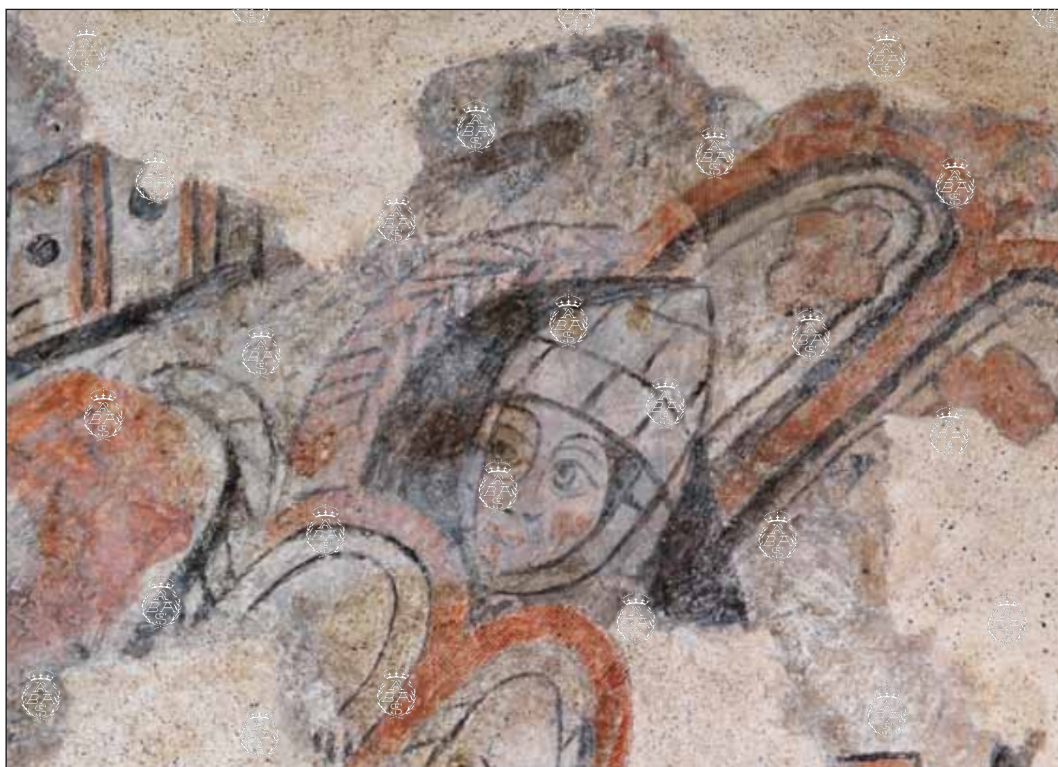
Detalle de la pintura mural del muro norte de la parroquia de Bustarviejo.
Foto: María Latova González (*Pintura mural en la Comunidad de Madrid*,
Madrid: Comunidad de Madrid, 2015, p. 102).

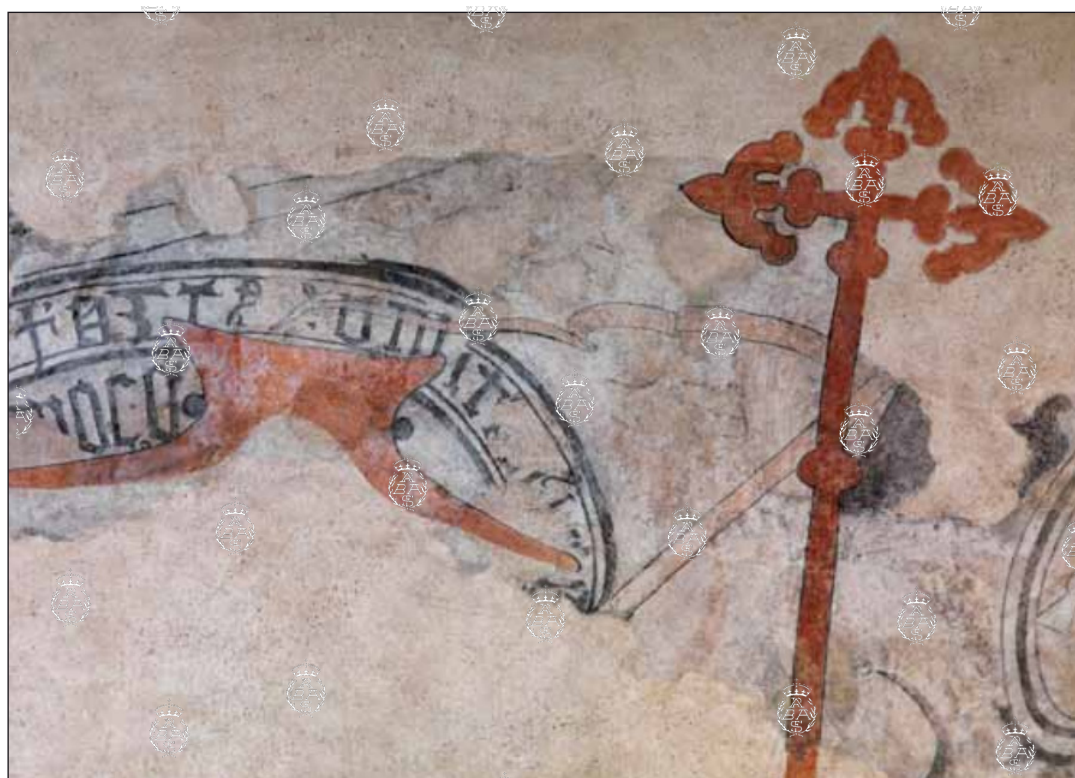
Detalle de la pintura mural de la parroquia de Bustarviejo, con la cruz de Calatrava.
Foto: María Latova González (*Pintura mural en la Comunidad de Madrid*,
Madrid: Comunidad de Madrid, 2015, p. 102).

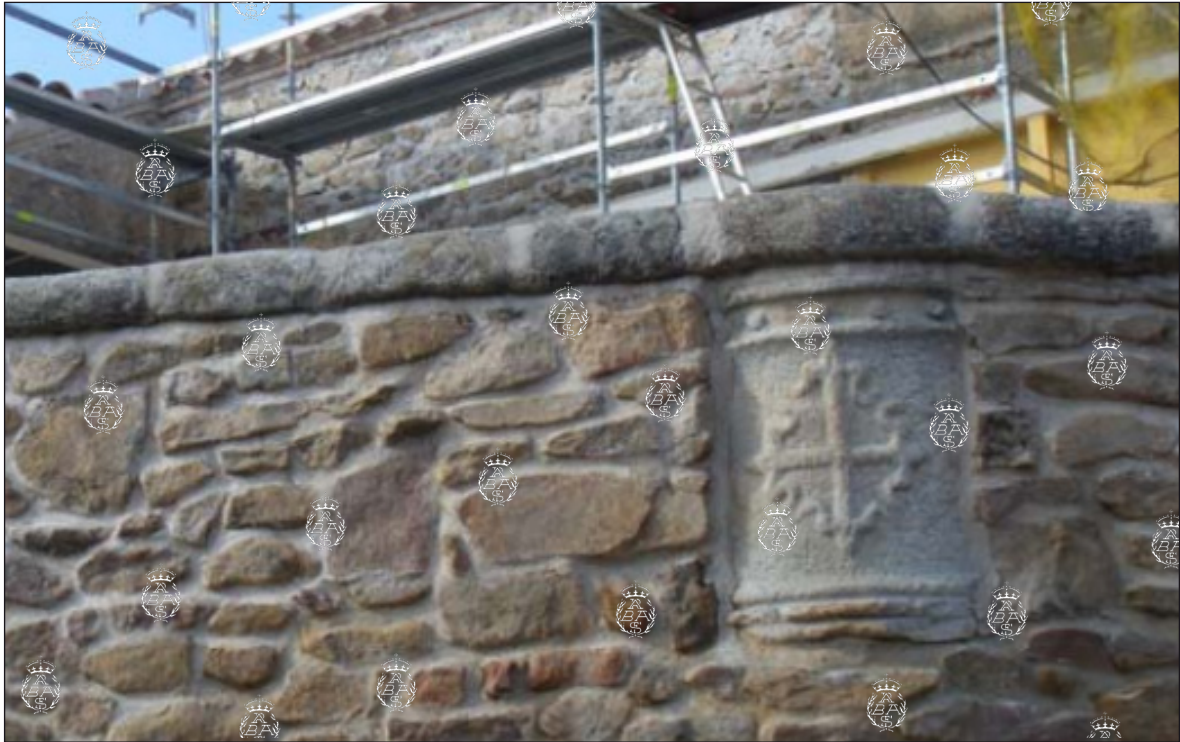
Relieve con la cruz de Calatrava (h. 1500), utilizado a posteriori en el muro de cerramiento del compás de la iglesia, sin duda procedente del interior de la iglesia. Reproducido por E. Martínez Borrell en “Técnicas y sistemas de edificación”, ETSAM (UPM) 2010, p. 55.

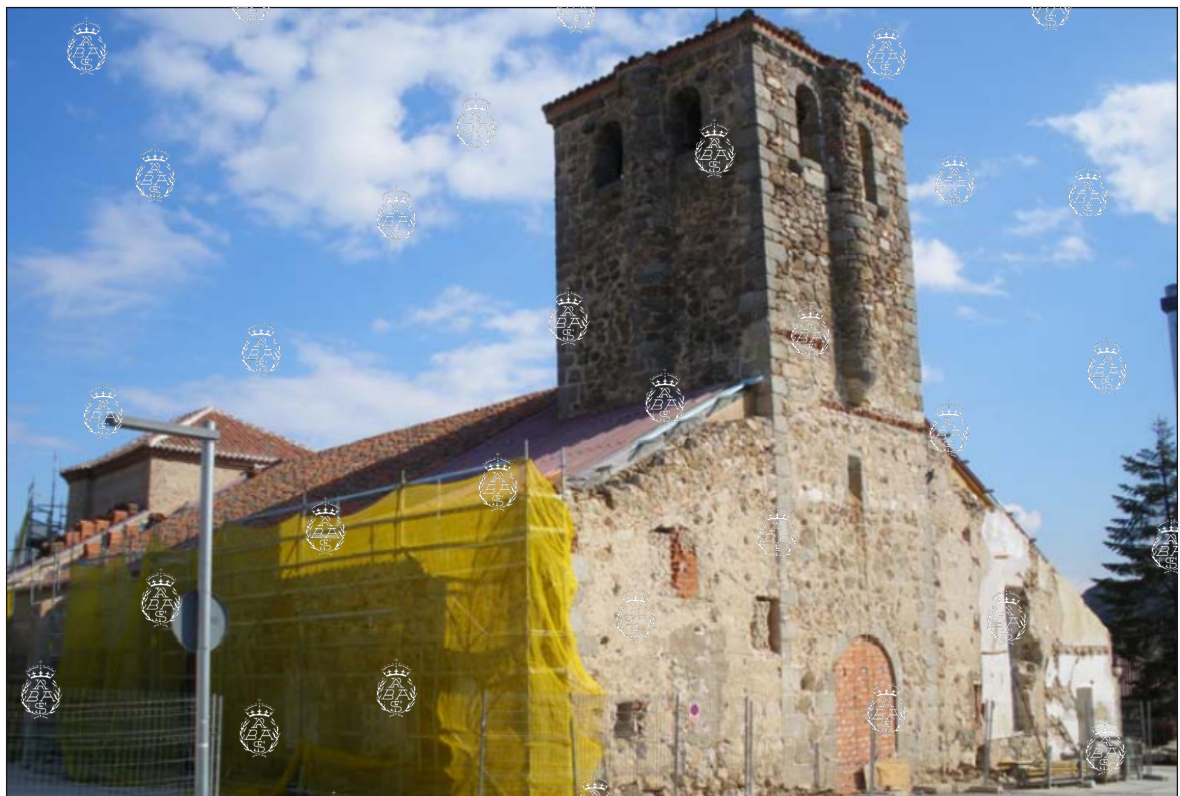
La parroquia de Bustarviejo durante las obras de restauración. Reproducido por E. Martínez Borrell en “Técnicas y sistemas de edificación”, ETSAM (UPM) 2010, p. 53.

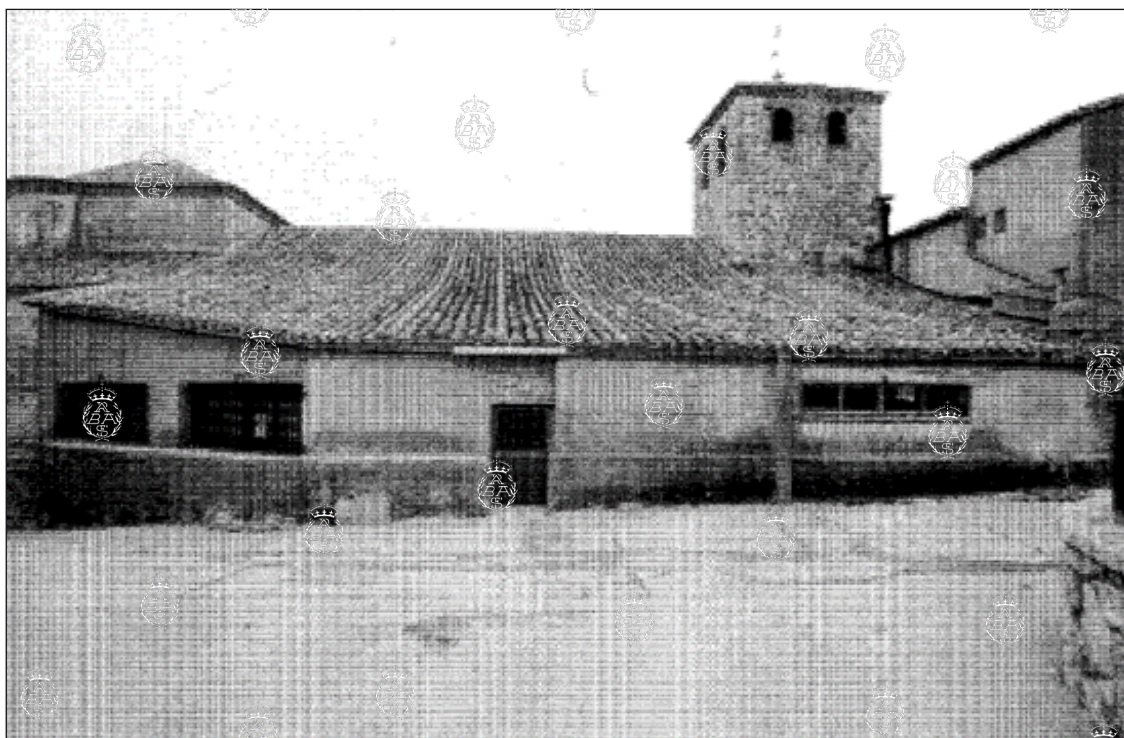
Fachada norte de la parroquia de Bustarviejo, antes de su “restauración” y demoliciones llevadas a cabo en 2006. Foto tomada de *Arquitectura y Desarrollo Urbano. Zona Norte*, t. III. Madrid: Comunidad de Madrid, 1991, p. 171.

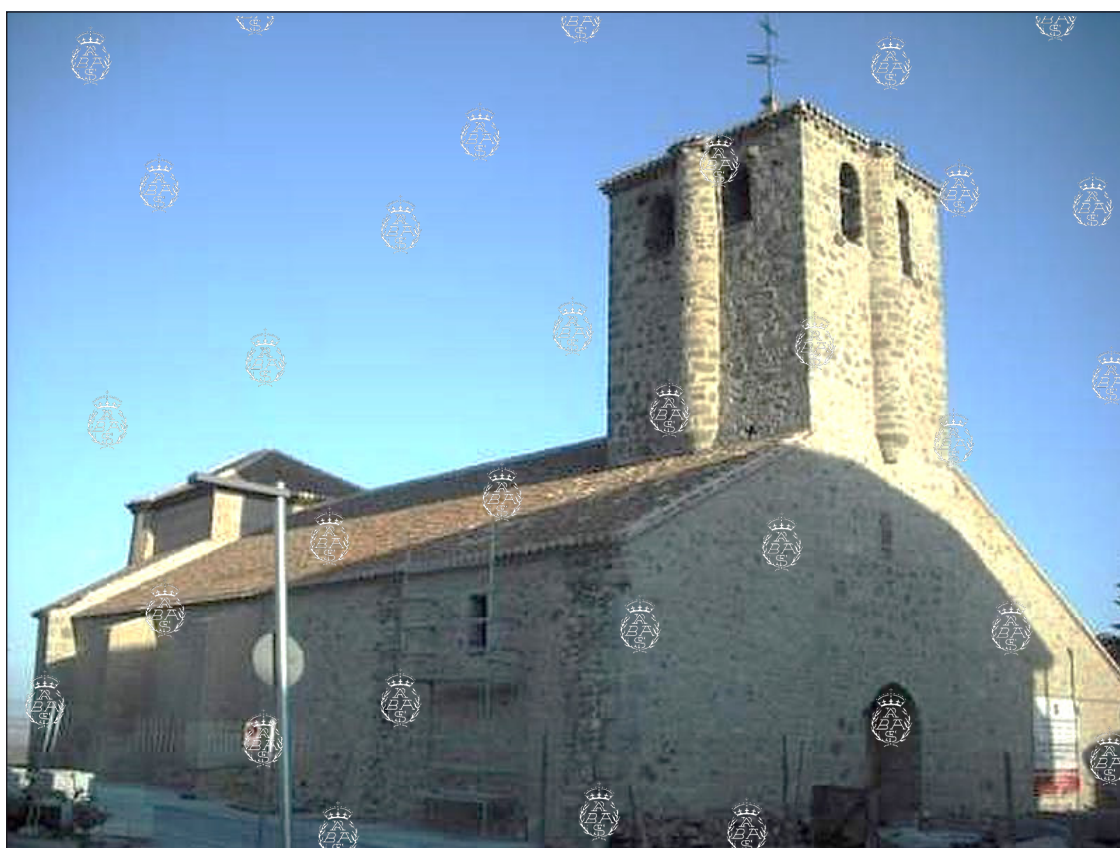
Fachada norte de la parroquia de Bustarviejo después de las demoliciones llevadas a cabo en 2006. Foto: Santiago López-Pastor Rodríguez.

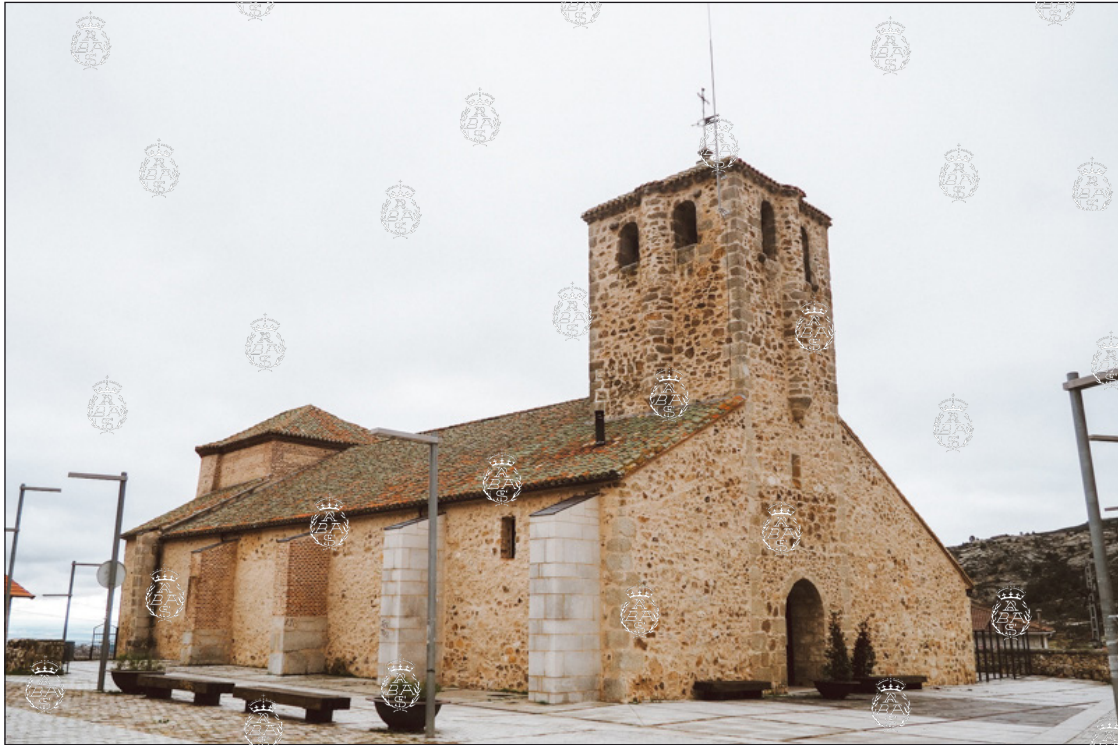
Fachada norte de la parroquia de Bustarviejo, después de su “restauración”, destacando los dos nuevos contrafuertes en piedra *para diferenciarlos* de los originales que son de ladrillo. Foto: “Llegar sin avisar. Comunidad de Madrid”.

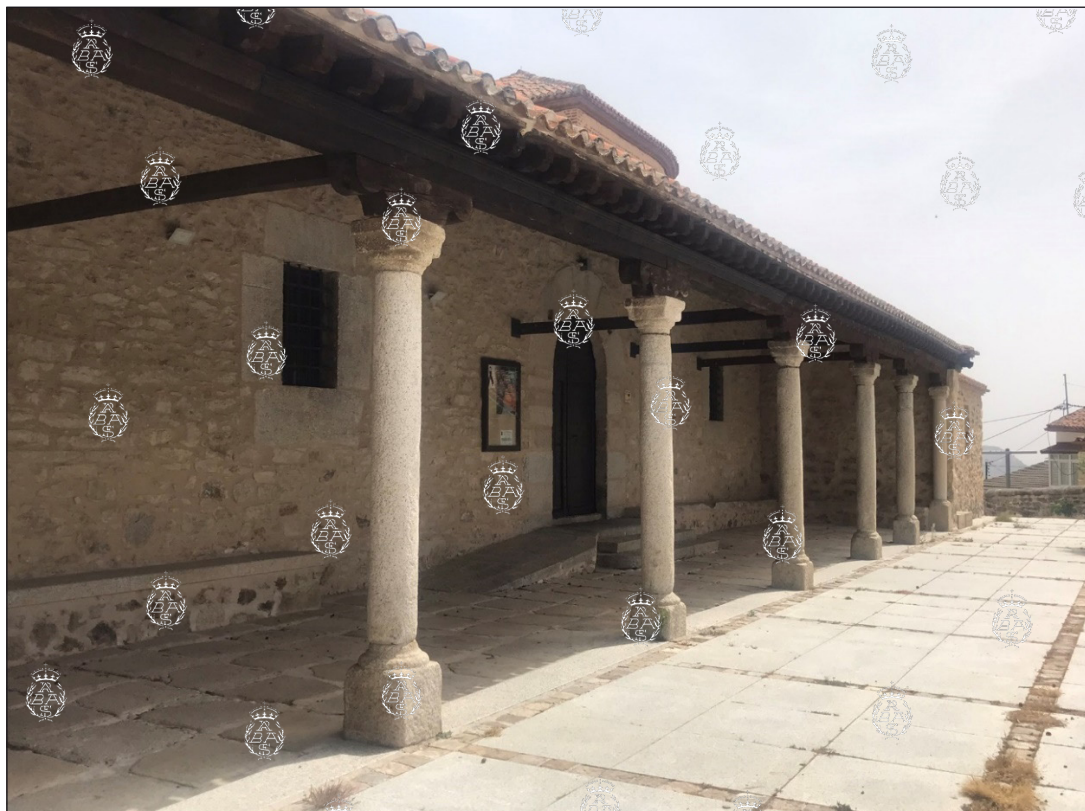
Pórtico del lado sur, restaurado y fechado en la primera mitad del siglo XVII.
Foto: M. C. Utande (2022).
