**INFORME SOBRE LOS RESTOS ARQUITECTÓNICOS
DE LA ANTIGUA IGLESIA DEL BUEN SUCESO EN
MADRID, ABANDONADOS EN EL MONTE DEL PARDO**

INFORME DE LA COMISIÓN DE MONUMENTOS
Y PATRIMONIO HISTÓRICO DE LA REAL ACADEMIA
DE BELLAS ARTES DE SAN FERNANDO SOBRE LOS RESTOS
ARQUITECTÓNICOS DE LA ANTIGUA IGLESIA DEL BUEN
SUCESO EN MADRID, ABANDONADOS EN EL MONTE
DEL PARDO

Madrid, 14 de marzo de 2022

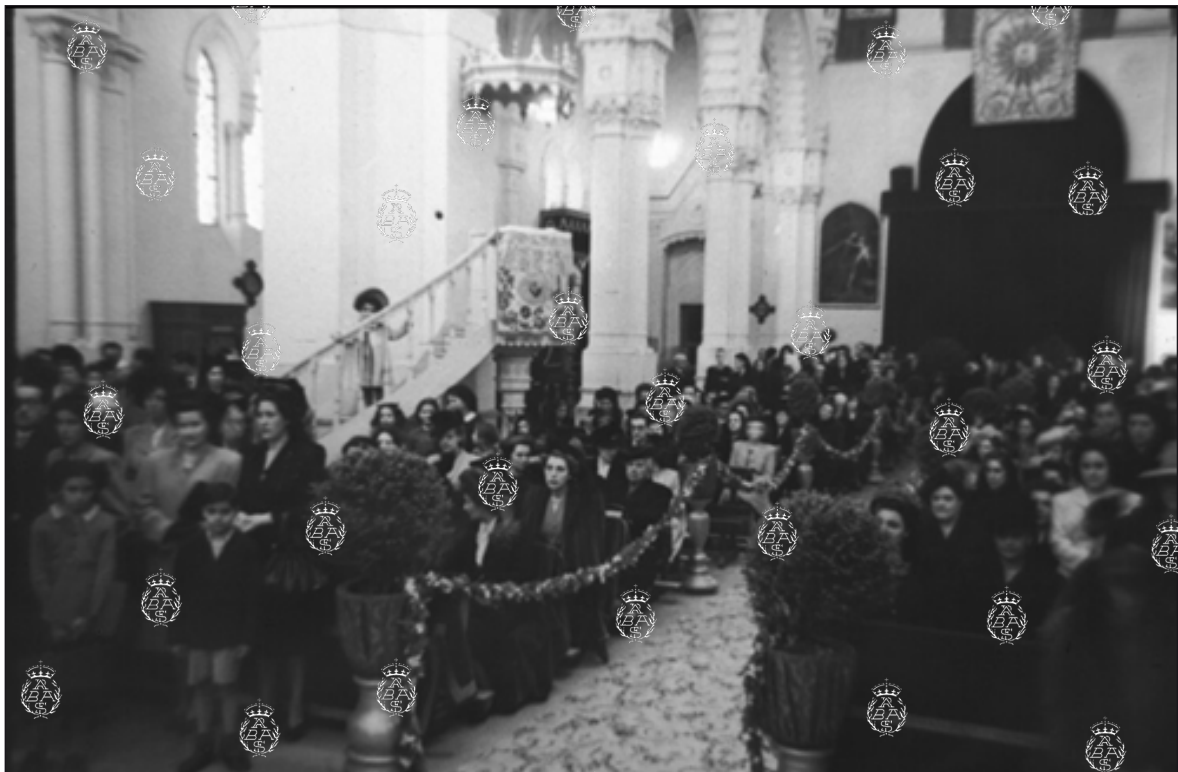
Interior de la antigua iglesia del Buen Suceso en Madrid.

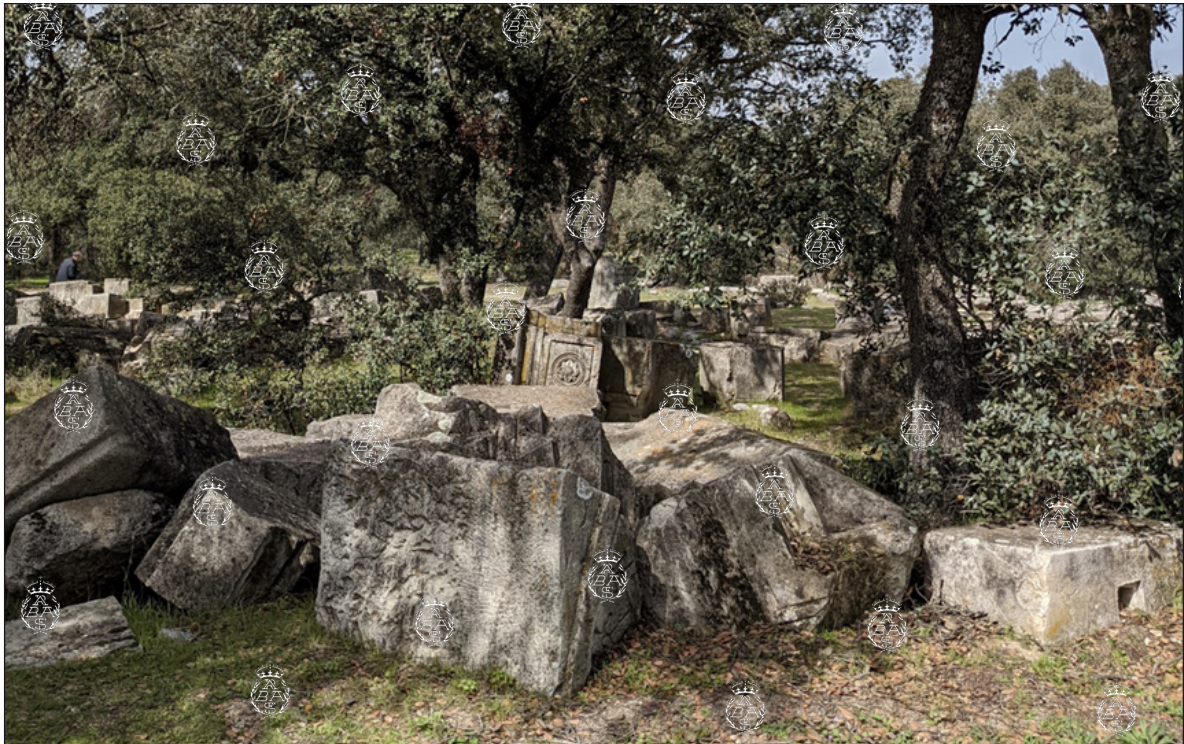
Vista parcial de los restos de la antigua iglesia del Buen Suceso en el Monte del Pardo. Foto: P. Navascués (2022).

Por todo ello, **se acuerda** que la Academia se dirija a Patrimonio Nacional, interesándose por los restos arquitectónicos de la antigua iglesia del Buen Suceso de Madrid, abandonados en el Monte del Pardo, y solicitando el acceso a la memoria o expediente del traslado, depósito y posible reutilización de estas piezas, en caso de que exista.

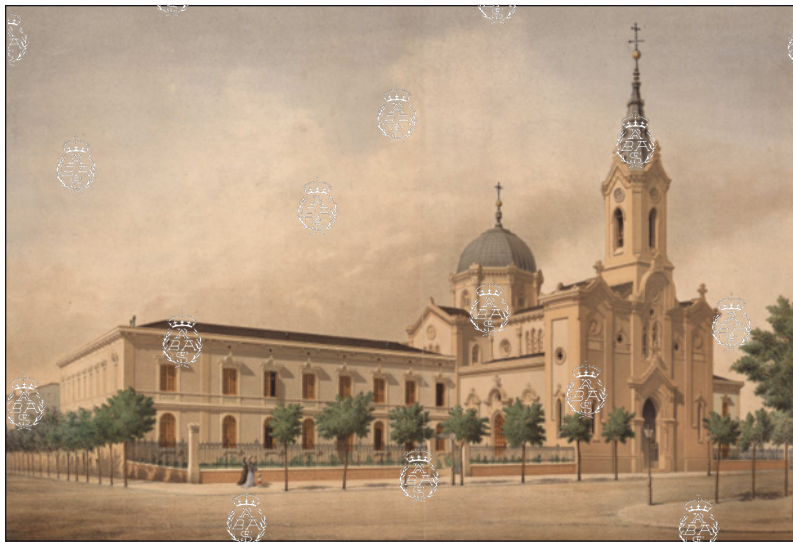
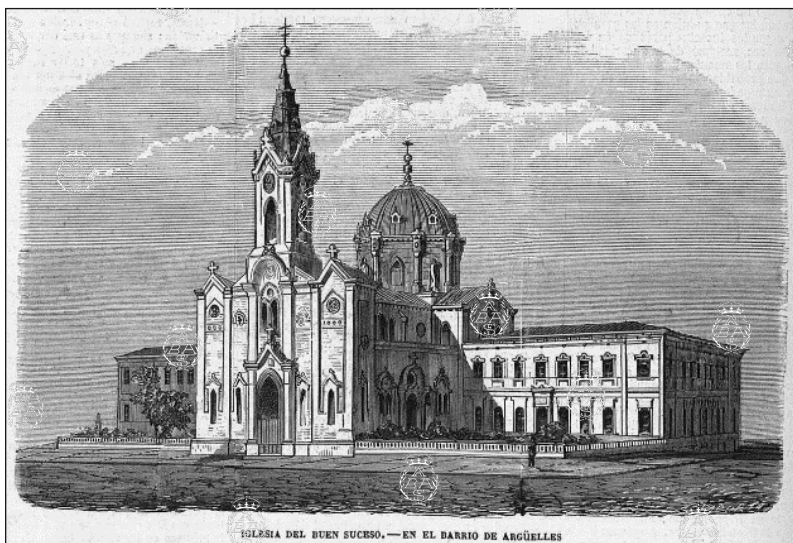
Arriba: Hospital e iglesia del Buen Suceso. Dibujo de Miguel Martínez Ginesta y cromolito de Teófilo Rufflé (ca. 1835). BNE, sign. INVENT 23012. Abajo: Xilografía publicada en *El Museo Universal*, 28 de marzo de 1868.

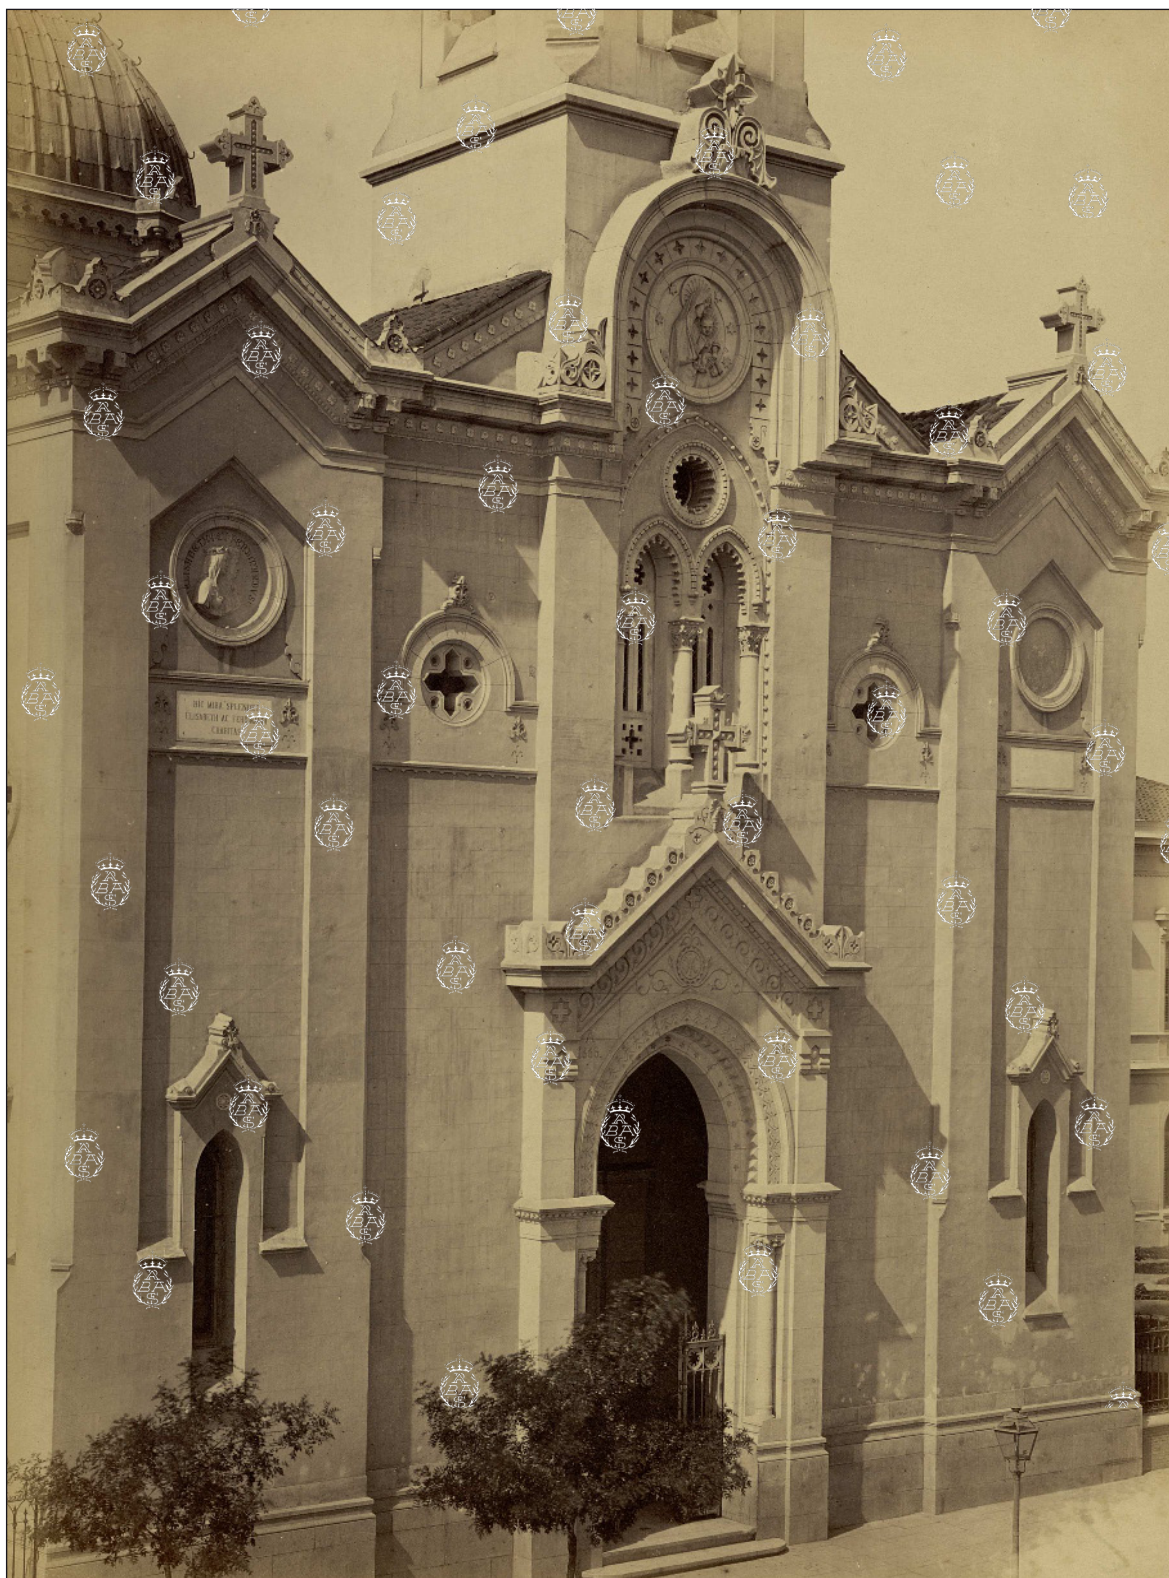
Cuerpo central de la fachada de la iglesia del Buen Suceso, en la calle de la Princesa, Madrid. Derribada en 1975. Foto: Madrid, 767, J. Laurent y C.^{ia}, Madrid (ca. 1870). BNE, sign. 17/198/20.

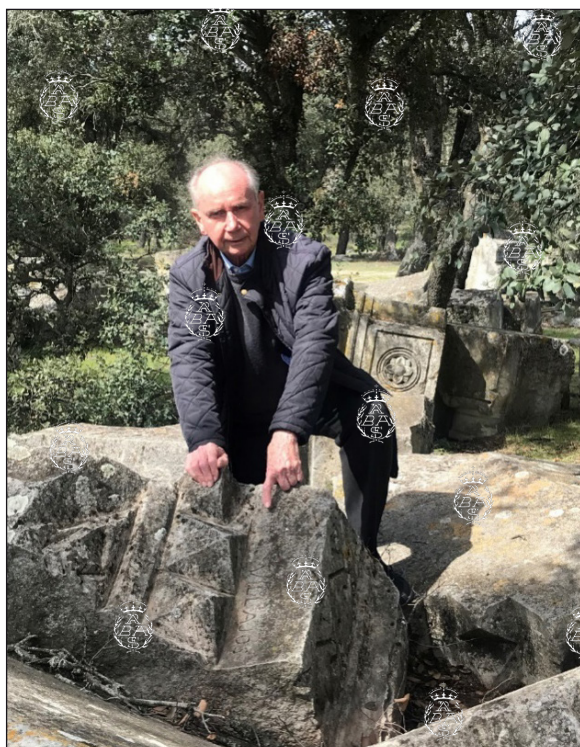
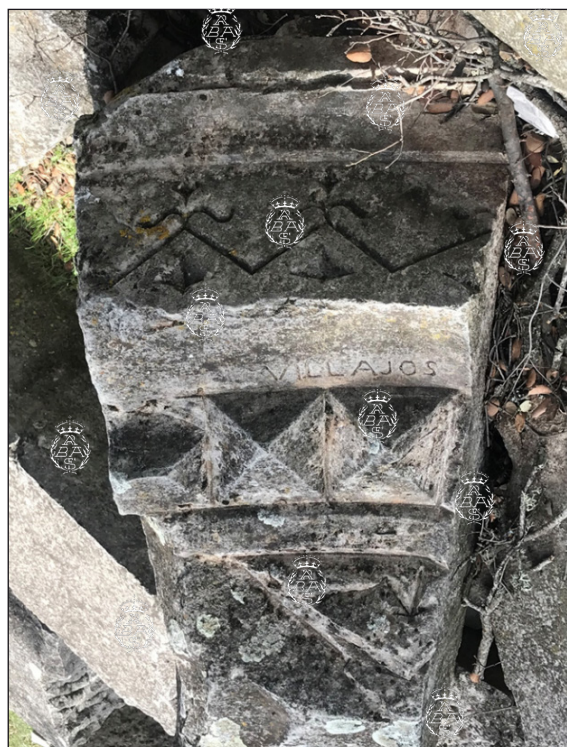
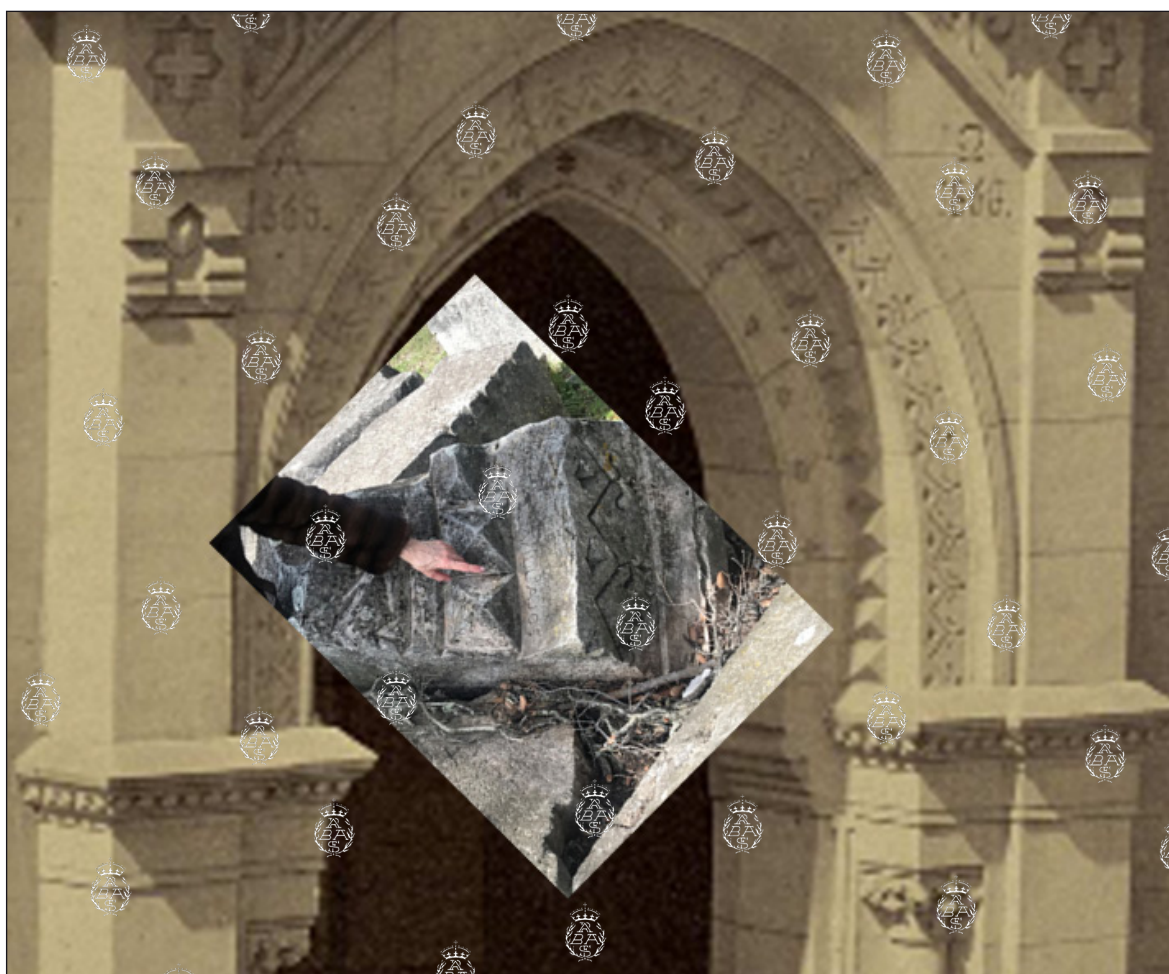
Localización de la dovela del arco de la entrada principal a la iglesia, con el nombre de "VILLAJOS". Fotos: M. C. Utande y P. Navascués (2022).

La CMPH, habiendo localizado y visitado el lugar, pudo reconocer allí basamentos, cornisas, arcos, dinteles, elementos ornamentales varios, decoración incisa conservando el color original, y un largo etcétera, en piezas labradas de gran tamaño, sin faltar una en la que figura el propio apellido del arquitecto “VILLAJOS”, perteneciente a una de las dovelas de la portada principal de la iglesia.

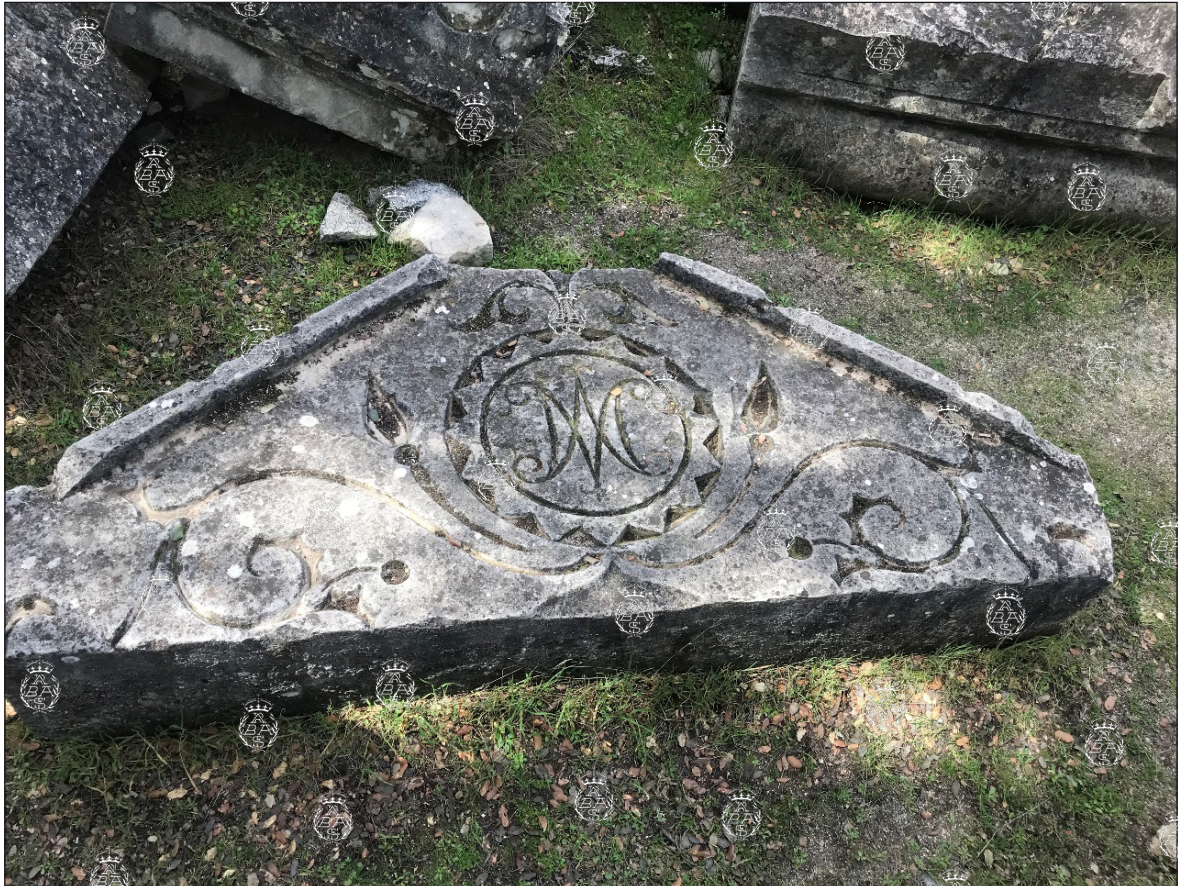
Arriba: Tímpano de la portada principal de la iglesia del Buen Suceso con el anagrama mariano. Foto: M. C. Utande (2022). Abajo: Situación original antes de su derribo, sobre foto de J. Laurent.

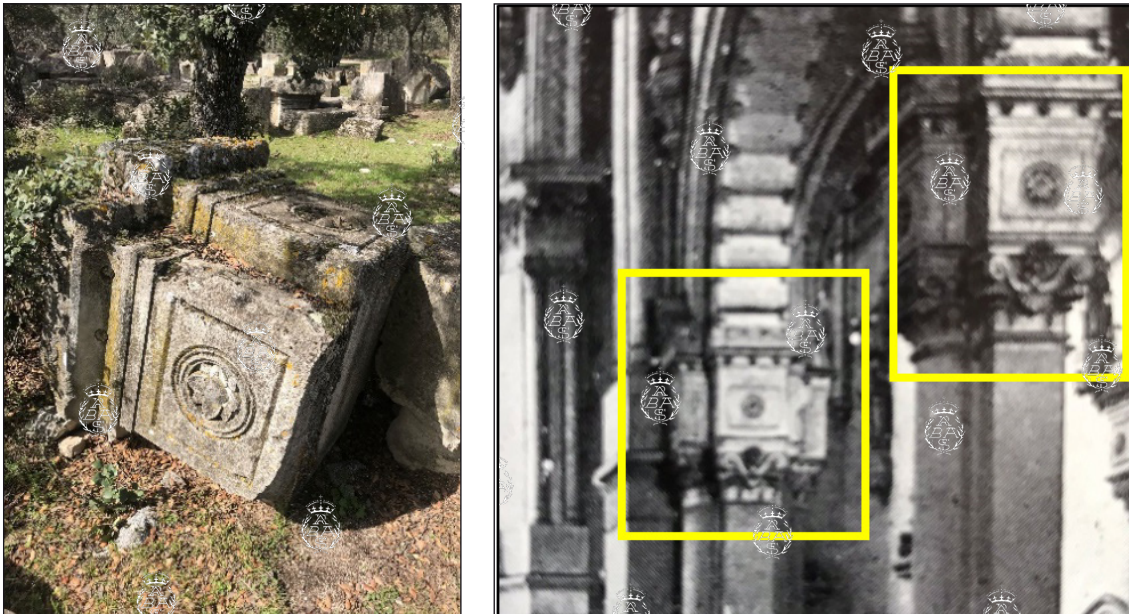
A la izquierda, uno de los entablamentos que coronaban los pilares de separación de las naves de la iglesia del Buen Suceso. Foto: P. Navascués (2022). A la derecha, fotografía tomada del artículo de Pilar Aumente Rivas (1975).

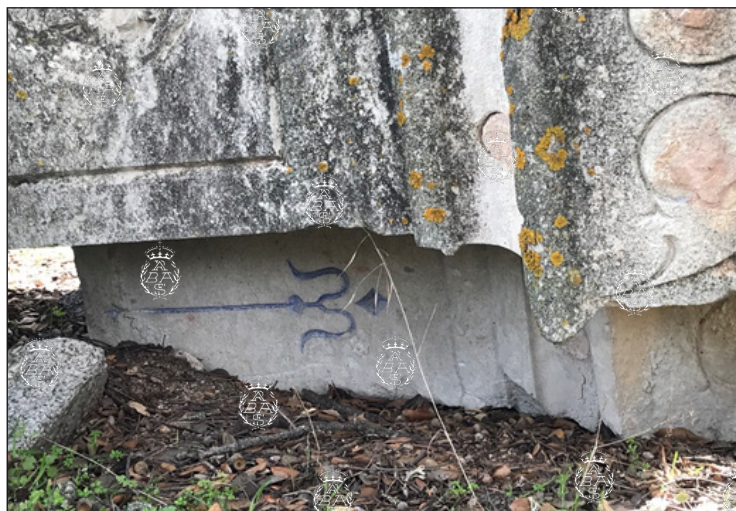
Pieza labrada conservando el color de la decoración incisa.
Foto: M. C. Utande (2022).

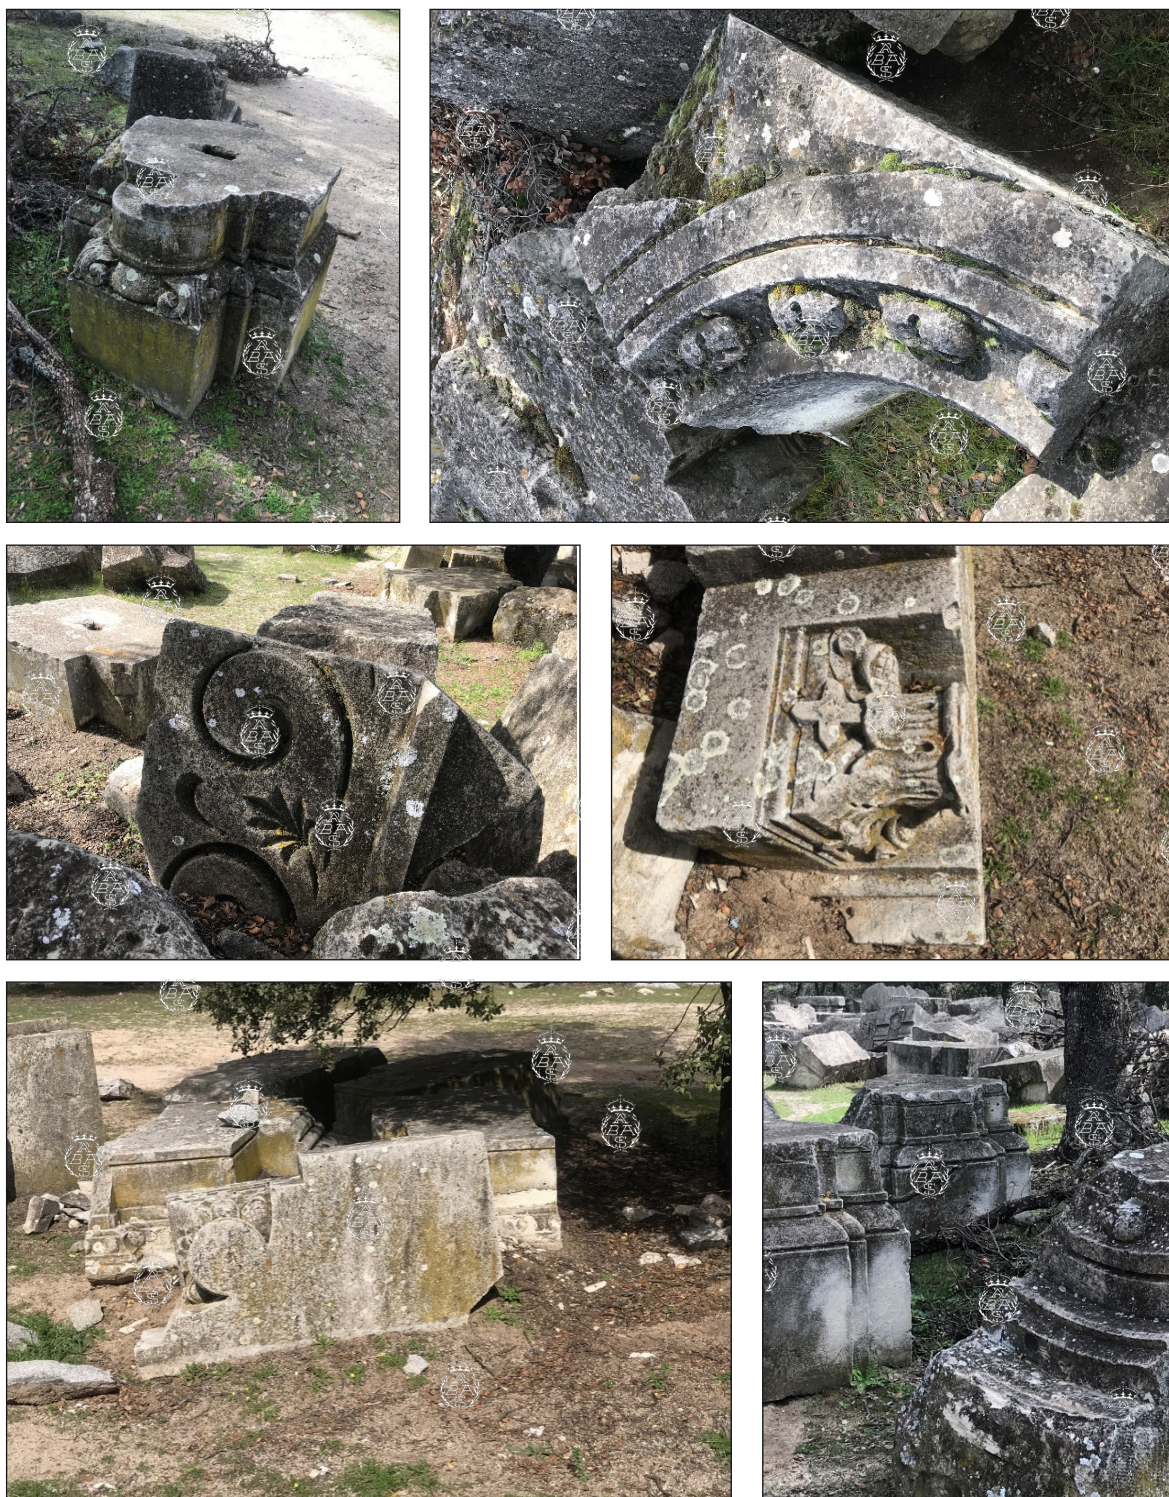
Diferentes piezas labradas de basas, dovelas, capiteles y decoración incisa, de la iglesia del Buen Suceso de Madrid, hoy en el Monte del Pardo.
Fotos: M. C. Utande (2022).

Otro de los argumentos que se utilizaron para razonar su demolición era el de la supuesta baja calidad de los materiales, si bien a juzgar por los restos pétreos que hoy se encuentran esparcidos por el Monte del Pardo no resultaba ser así, especialmente cuando se comprueba que, en 1988, la prensa daba la noticia de su posible utilización en la construcción de **“un dique para la extracción de agua destinada a regar un campo de golf”** (*YA*, 4/8/1988). Ante este hecho la Comunidad de Madrid abrió una investigación, cuyo resultado desgraciadamente ignoramos. Cabe añadir que, aun desconociendo el proceso de traslado de estas piezas, en una simple valoración de lo conservado se intuye que, a tenor de lo que resta, inicialmente el total del conjunto en su origen debió de ser mucho mayor, pues faltan muchos elementos, probablemente expoliados y/o reutilizados, de cualquier modo expoliados. Véase lo que recoge sobre los elementos pétreos la documentación del Archivo de Palacio (Buen Suceso. Legajo 6919), exhumada por Pilar Aumente Rivas (1975) en su artículo “La reconstrucción de Nuestra Señora del Buen Suceso en la Montaña del Príncipe Pío” (*Anales del Instituto de Estudios Madrileños*, t. XI, Madrid: CSIC, pp. 255-273): “En cuanto a la piedra, Ortiz de Villajos la había elegido de dos tipos: berroqueña y blanca. La berroqueña debía ser empleada en zócalos de todos los pilares, en las pilastras de cuatro caras con fajas, en pilastras de cuatro caras molduradas, en las dos caras labradas y en esquinas y pilastras de entrada al jardín. La piedra blanca en la puerta principal, en las jambas de las columnas, en las impostas moldadas, en las dovelas, ya fueran molduradas, ya sencillas, y en las cornisas con molduras que debían aparecer en esta fachada. También de piedra blanca habían de ser las jambas,

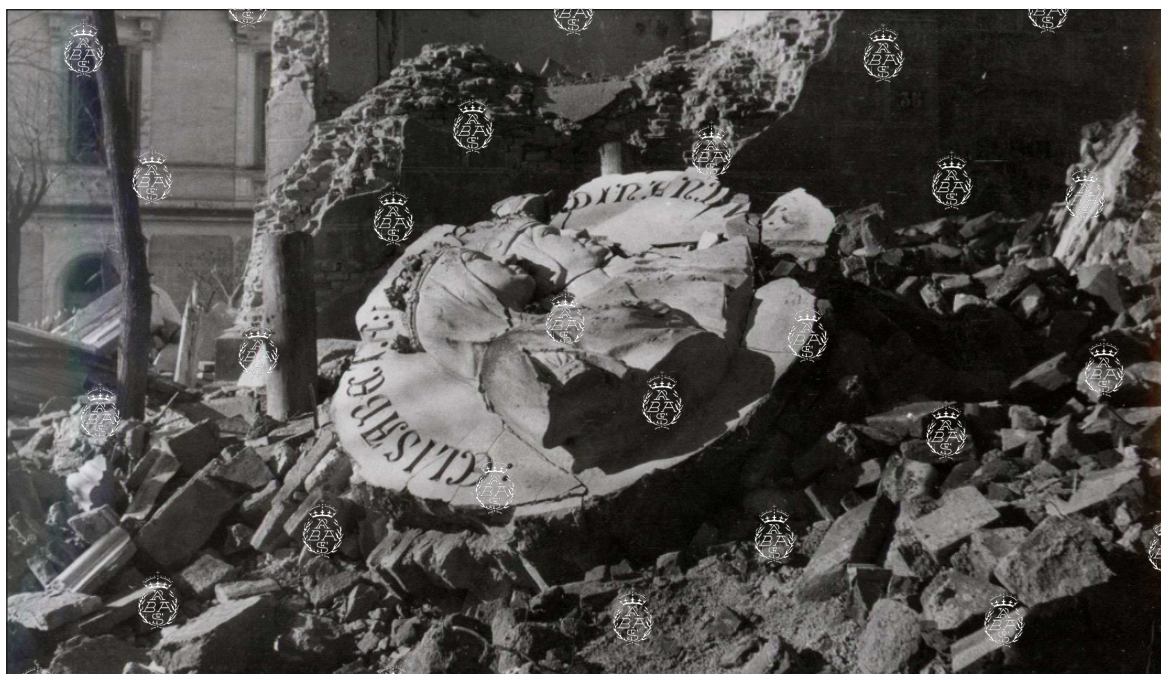
Relieve de la fachada de la iglesia del Buen Suceso de Madrid, después del bombardeo del barrio de Argüelles en la Guerra Civil (1936-1939).

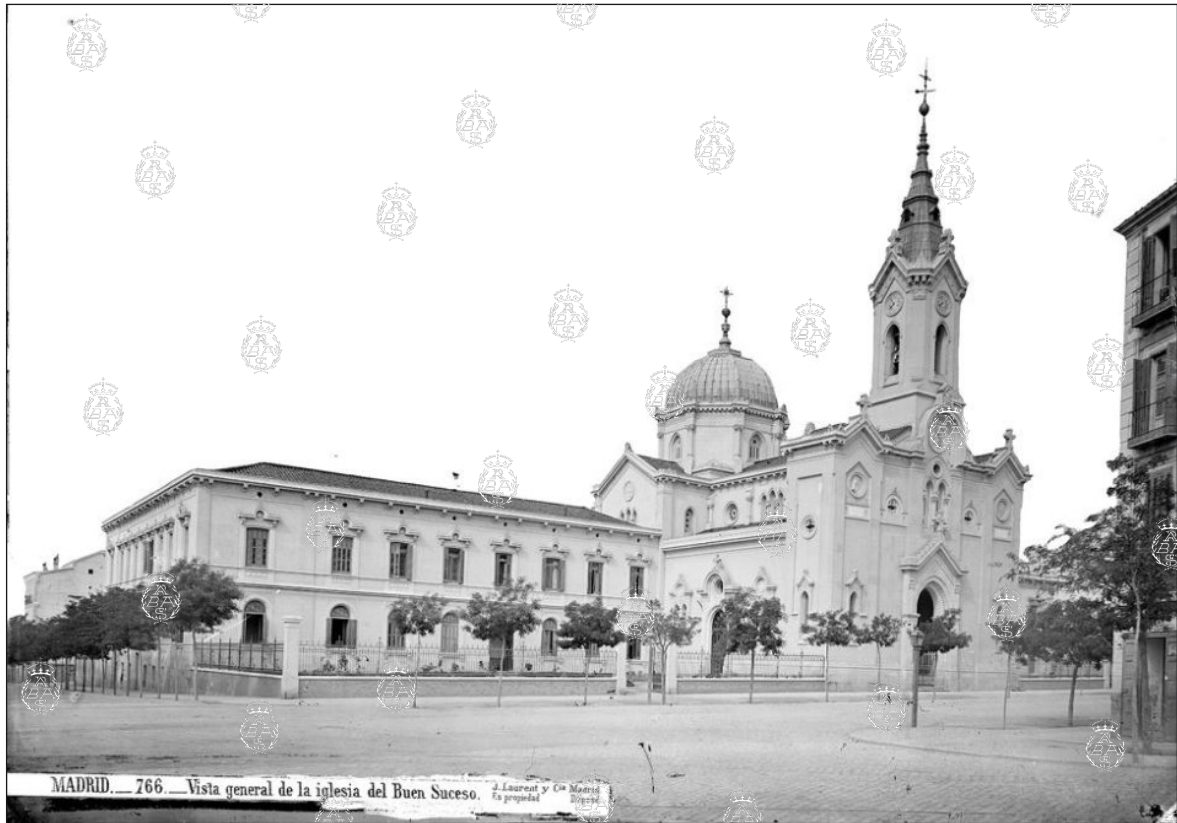
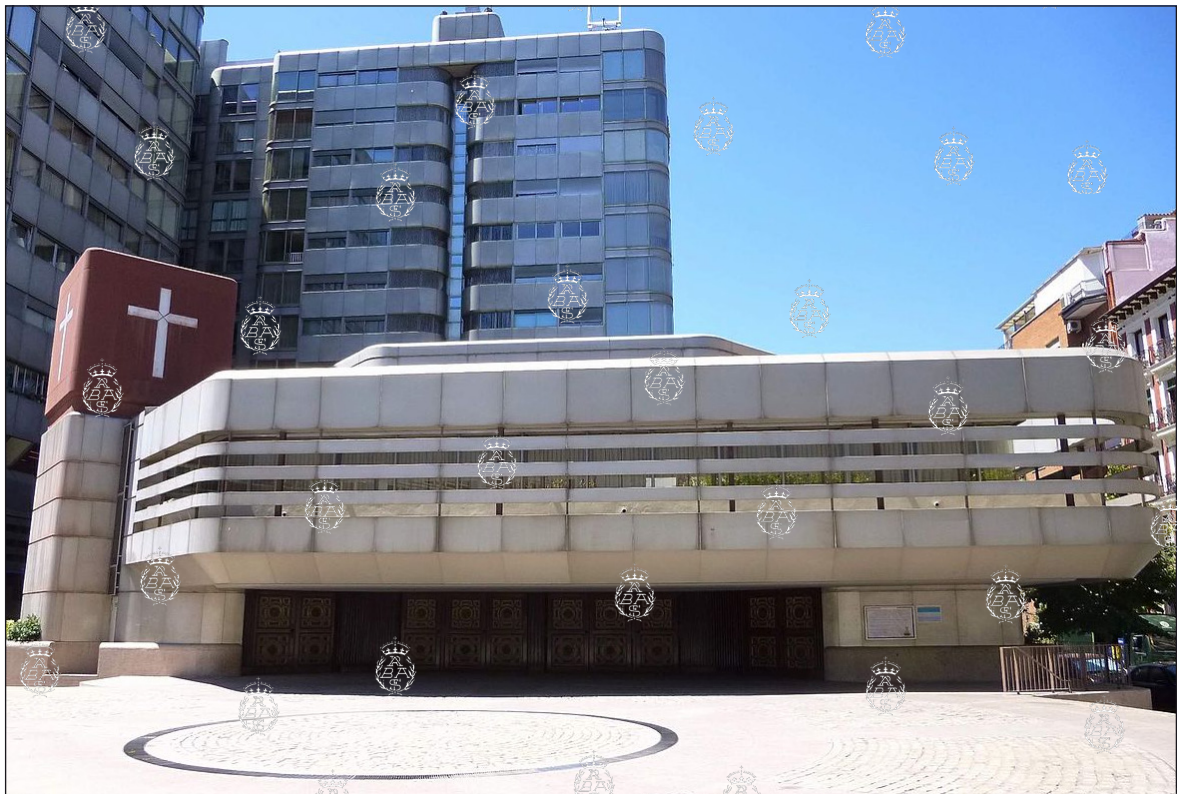
Arriba: Vista general de la iglesia y hospital del Buen Suceso de Madrid (derribada en 1975), obra del arquitecto Agustín Ortiz de Villajos. Foto: "Madrid, 766, J. Laurent y C.^{ia}, Madrid" (ca. 1870). BNE, sign. 17/198/20. Museo de Historia de Madrid. Inventario, 2004/007/0015. Abajo: Actual iglesia del Buen Suceso en la calle de la Princesa, de Madrid. Arquitecto: Manuel del Río (construida en 1982).

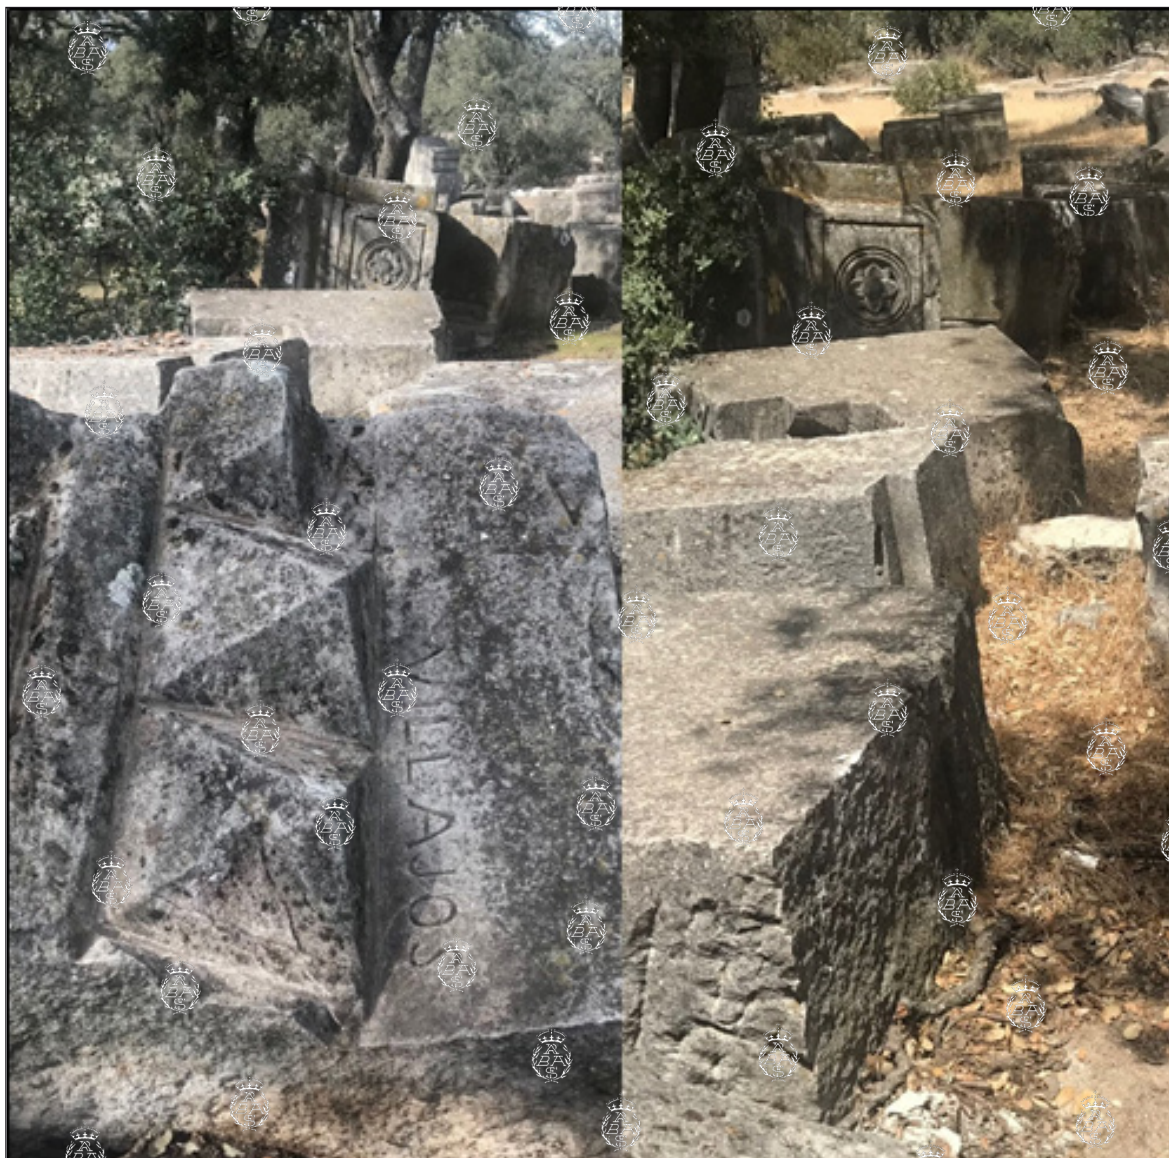
Con posterioridad a la fecha del presente informe (marzo 2022), la CMPH ha tenido conocimiento de la desaparición de alguno de los sillares que formaban parte de este grupo de restos de la fachada principal de la iglesia del Buen Suceso, entre los que estaba el que llevaba inciso el nombre de Villajos que figura en las imágenes que ilustran la página 6 del presente informe.

Izda.: Imagen de la pieza en cuestión. Dcha.: **Obsérvese la huella del sillar, recientemente desaparecido, que llevaba el nombre de Villajos.**
