**INFORMES SOBRE LA NECESIDAD DE DESENTERRAR  
EL CUERPO DE ESCALERAS DEL OBSERVATORIO  
ASTRONÓMICO DE MADRID**

## **INFORMES DE LA COMISIÓN DE MONUMENTOS Y PATRIMONIO HISTÓRICO DE LA REAL ACADEMIA DE BELLAS ARTES DE SAN FERNANDO SOBRE LA NECESIDAD DE DESENTERRAR EL CUERPO DE ESCALERAS DEL OBSERVATORIO ASTRONÓMICO DE MADRID**

## **INFORME SOBRE LA URGENTE NECESIDAD DE DESENTERRAR EL CUERPO DE ESCALERAS DEL OBSERVATORIO ASTRONÓMICO DE MADRID**

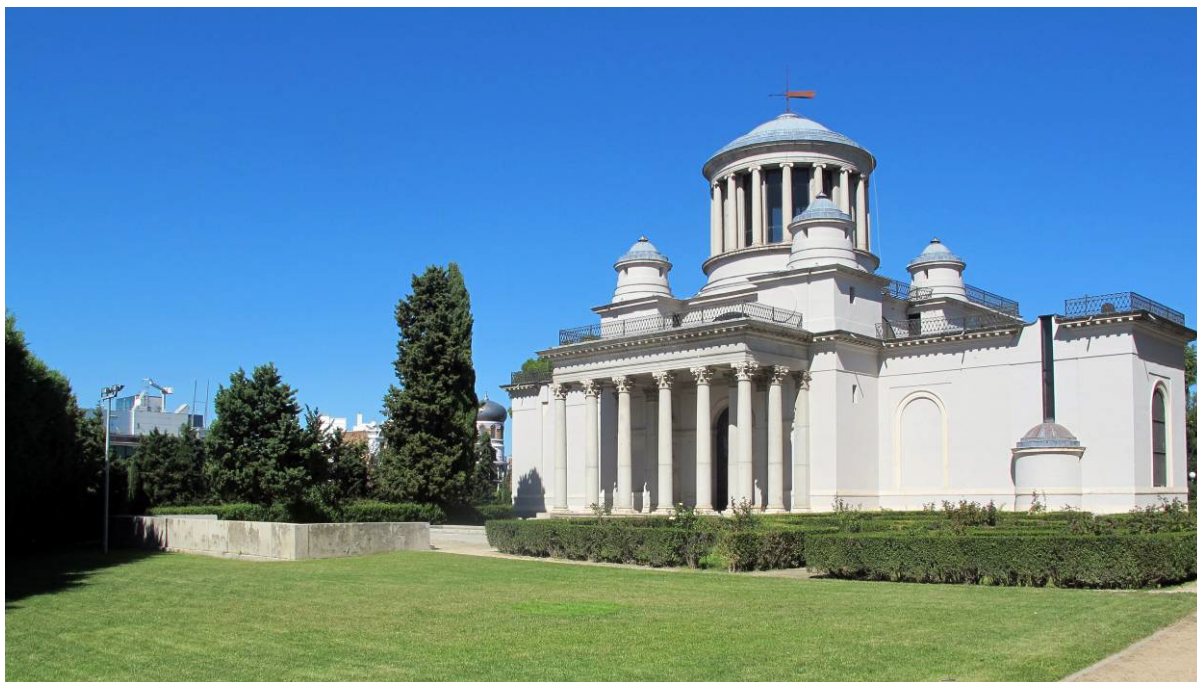
**Vista del Observatorio Astronómico de Madrid en mayo de 2023.**

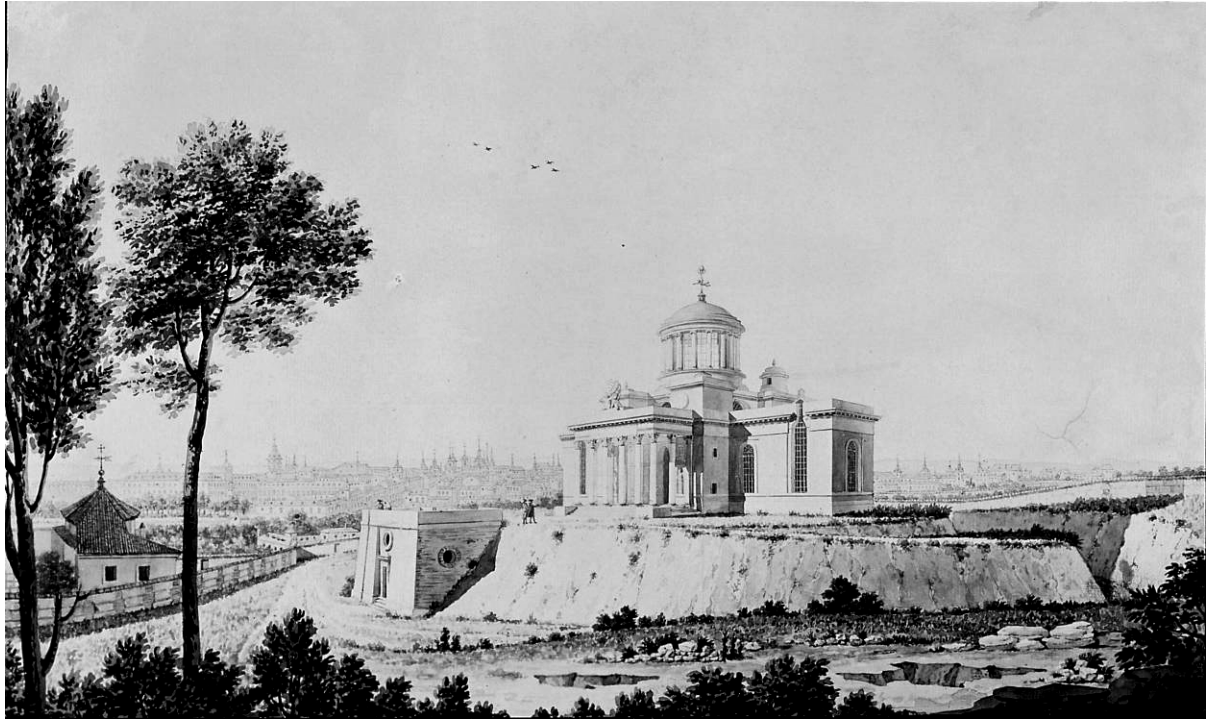
Para saber cómo se concreta lo que el arquitecto imaginó y materializó contamos con un documento muy conocido, y fundamental para este informe, salido del estudio de Villanueva de la mano de su discípulo favorito. Se trata de una perspectiva del Observatorio dibujada por Isidro Velázquez que representa la obra desde el ángulo sureste con un punto de vista casi rasante y que puede datarse en los primeros meses de 1797.<sup>6</sup> Pero lo más relevante ahora es que esa vista aporta la primera noticia que tenemos tanto de la nueva topografía creada para el edificio como del cuerpo exterior de escaleras, esto es, de aquella decorosa puerta de entrada que Villanueva ideó para unir un nivel inferior del terreno con la cota de la plataforma circular sobre la que se levanta el Observatorio en los entonces llamados Altos de San Blas.

En la vista del edificio que Isidro Velázquez dibuja son del mayor interés, por tanto, los datos que aporta para que podamos conocer esa nueva topografía proyectada y modelada para crear una base troncocónica a la que se adosan tanto una larga y suave rampa helicoidal como un cuerpo construido de fuertes muros de fábrica, dentro del cual dos escaleras, a derecha e izquierda, conducían hasta una terraza rodeada de un fuerte pretil de granito. De la idea de conjunto formada por el Observatorio y el cuerpo de escaleras ofrece un magnífico testimonio la litografía de José María Avrial publicada en 1836 en la revista *El Artista*, que deja ver muy bien el concepto escalonado y el sentido ascendente de la superposición de volúmenes, que arranca desde lo que era, ya se ha dicho antes, la auténtica puerta de acceso al Observatorio.

**Isidro Velázquez. Vista del conjunto del Observatorio Astronómico de Madrid en 1797. Museo de Historia de Madrid.**

La operación no será sencilla, ya que habría no sólo que exhumar, consolidar y restaurar sus fábricas; habría también que remodelar la topografía del lugar hasta hacerla parecerse, cuanto más, mejor, al estado que mostraba en la vista dibujada por Isidro Velázquez, algo perfectamente viable especialmente hacia la ladera del lado oeste del recinto del Observatorio, que no ha sido, por ahora, ocupada por nuevos ingenios o inadmisibles construcciones.

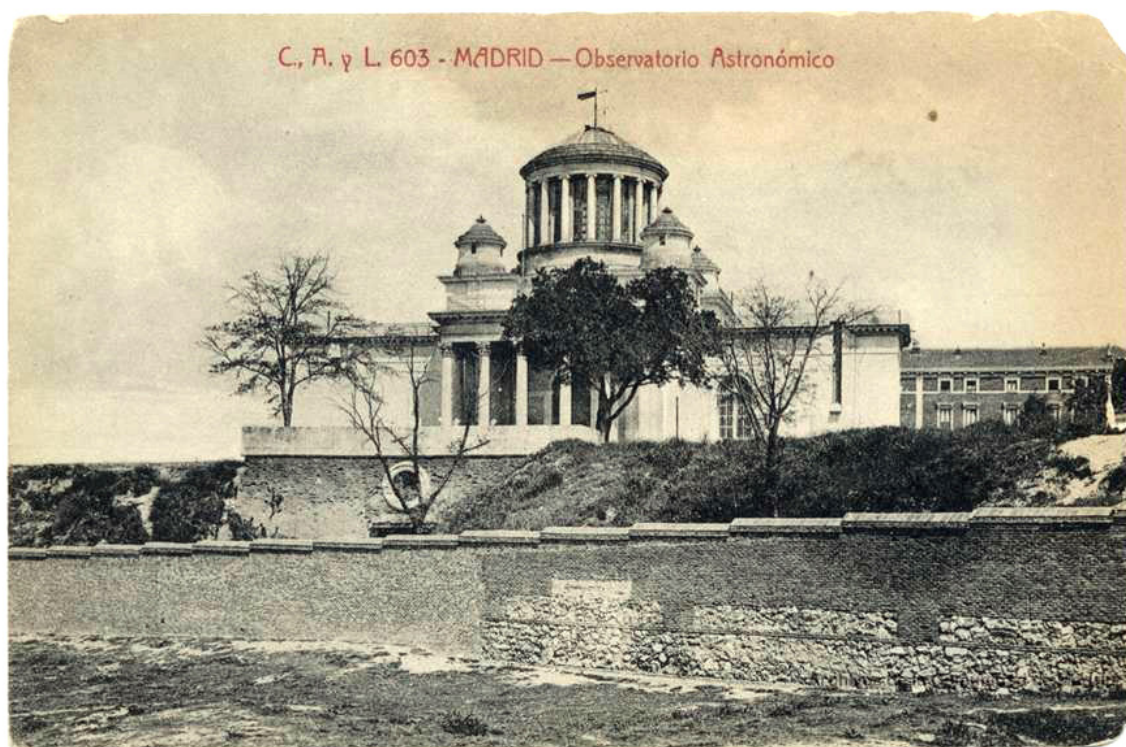
**Vista del Observatorio Astronómico de Madrid hacia 1905.**

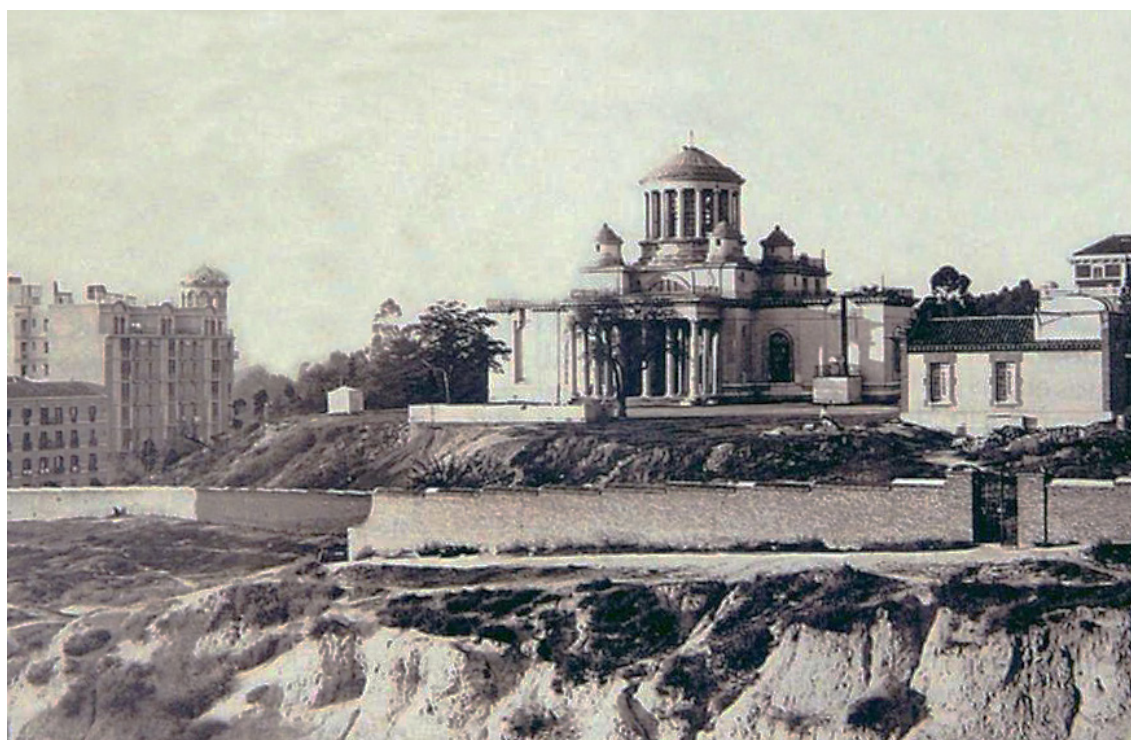
Pasarán ochenta años hasta que nuevos hechos relevantes afecten directamente al conjunto original del Observatorio de Juan de Villanueva,<sup>8</sup> cuando fue enterrado el cuerpo de escaleras situado frente al pórtico corintio. Quien fue director de la institución entre 1940 y 1952, José Tinoco Acero, nos informa de que ese elemento de piedra y ladrillo, tan presente en las estampas del siglo XIX, quedó «*sepultado entre tierras y escombros*» y, en consecuencia, para Tinoco, «*el pretil ya no tiene objeto*».<sup>9</sup>

**Vista del Observatorio Astronómico de Madrid con el cuerpo de escaleras ya enterrado y antes de la construcción en 1939 de los nichos convexos cubiertos por medias cúpulas adosados al cuerpo oriental del edificio, tal como hoy se mantienen.**
