COMISIÓN DE MONUMENTOS Y PATRIMONIO HISTÓRICO (CMPH) AÑO 2020

RESUMEN DEL ACTA NÚM. 1

3.- Puente de Mantible (La Rioja).

ANEJO. COMPROBACIÓN ESTRUCTURAL DE BÓVEDA Y PILA

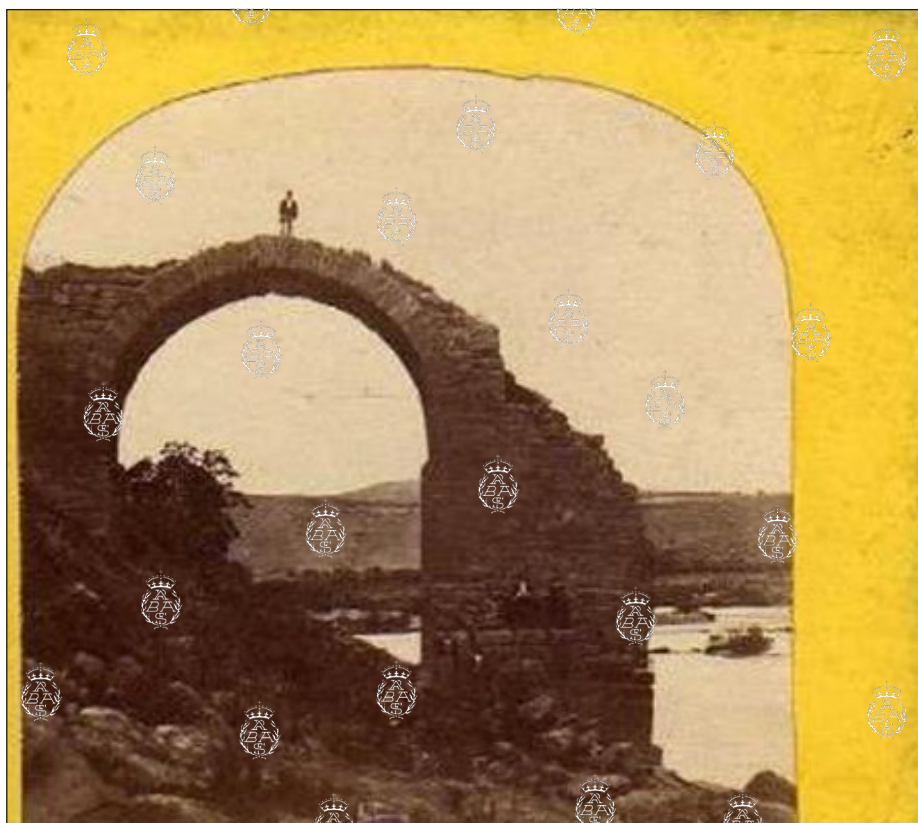
Imagen antigua del puente (quizás hace unos 100 años), con geometría aún próxima al medio punto y pila vertical.

A propósito de la aludida evolución acelerada, baste comprobar, en la sucesión de imágenes siguientes, cuál ha sido el progreso.

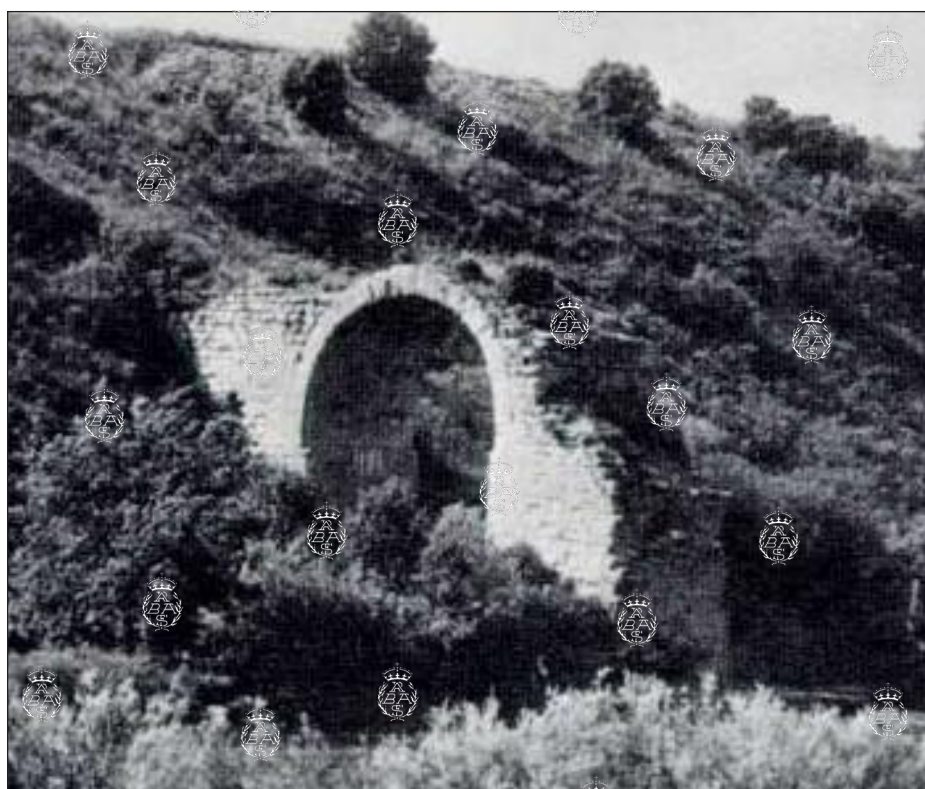
Imagen de 1985 (Alberto Villaverde <http://aunamendi.eusko-ikaskuntza.eus/es/foto/mu-37581/>), con síntomas claros de giro de pila pero con la bóveda aun relativamente poco deformada y con menos piezas perdidas.

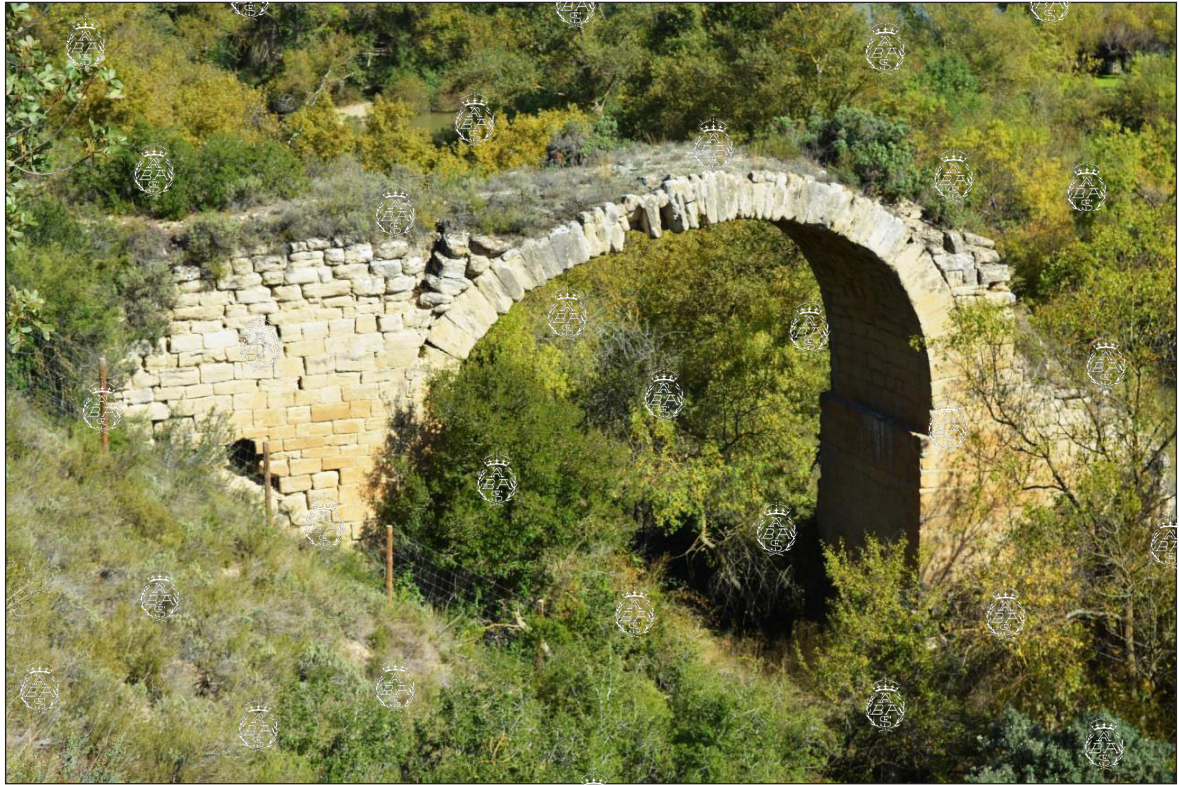
191017 045 Vista de la bóveda, o arco, oeste desde el suroeste. Foto: Javier León. Gran deformación de la bóveda.

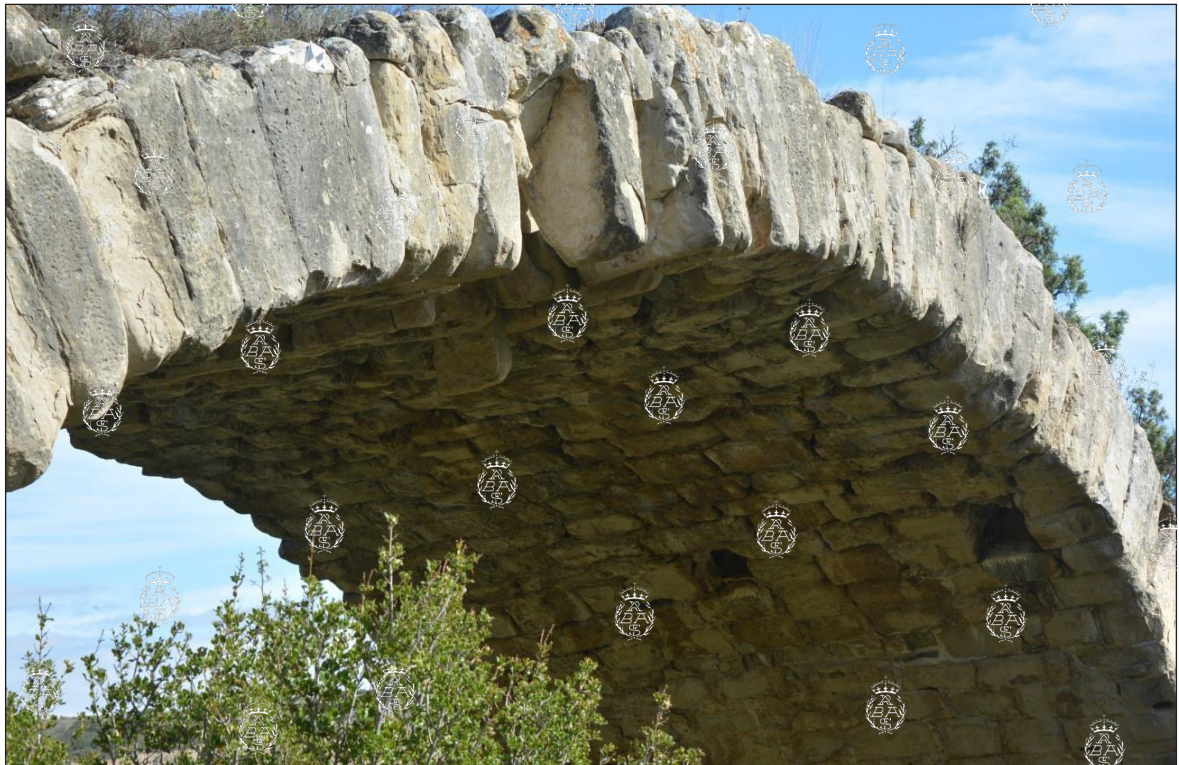
191017 050 Escorzo de riñones y clave de bóveda oeste desde el suroeste.
Foto: Javier León. Piezas partidas, otras perdidas y otras descolgadas.

La visita me permitió comprobar el estado de la ruina. Faltan piezas en la bóveda y otras están rotas, anunciando un aplastamiento de estas dovelas. Las figuras siguientes describen por sí mismas el estado de la bóveda.

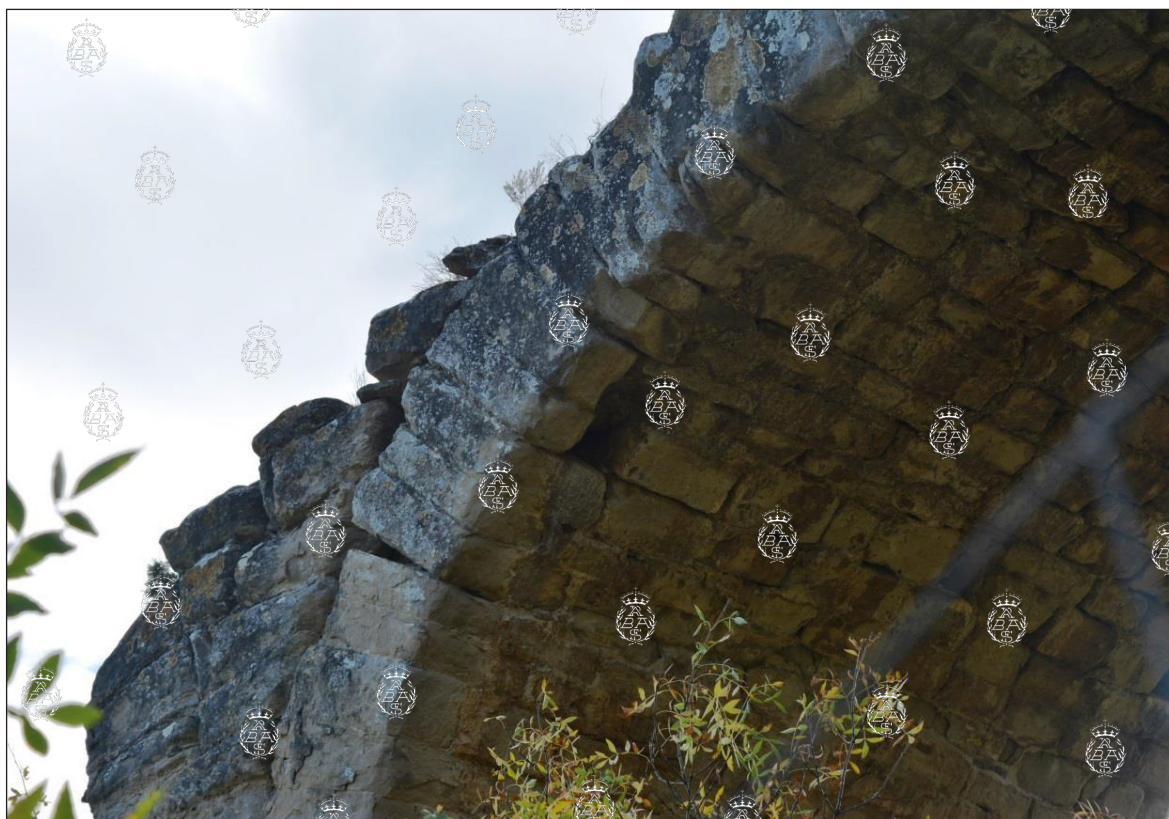
191017 070 Detalle de rótula de lado este de bóveda oeste desde el noroeste. Foto: Javier León.

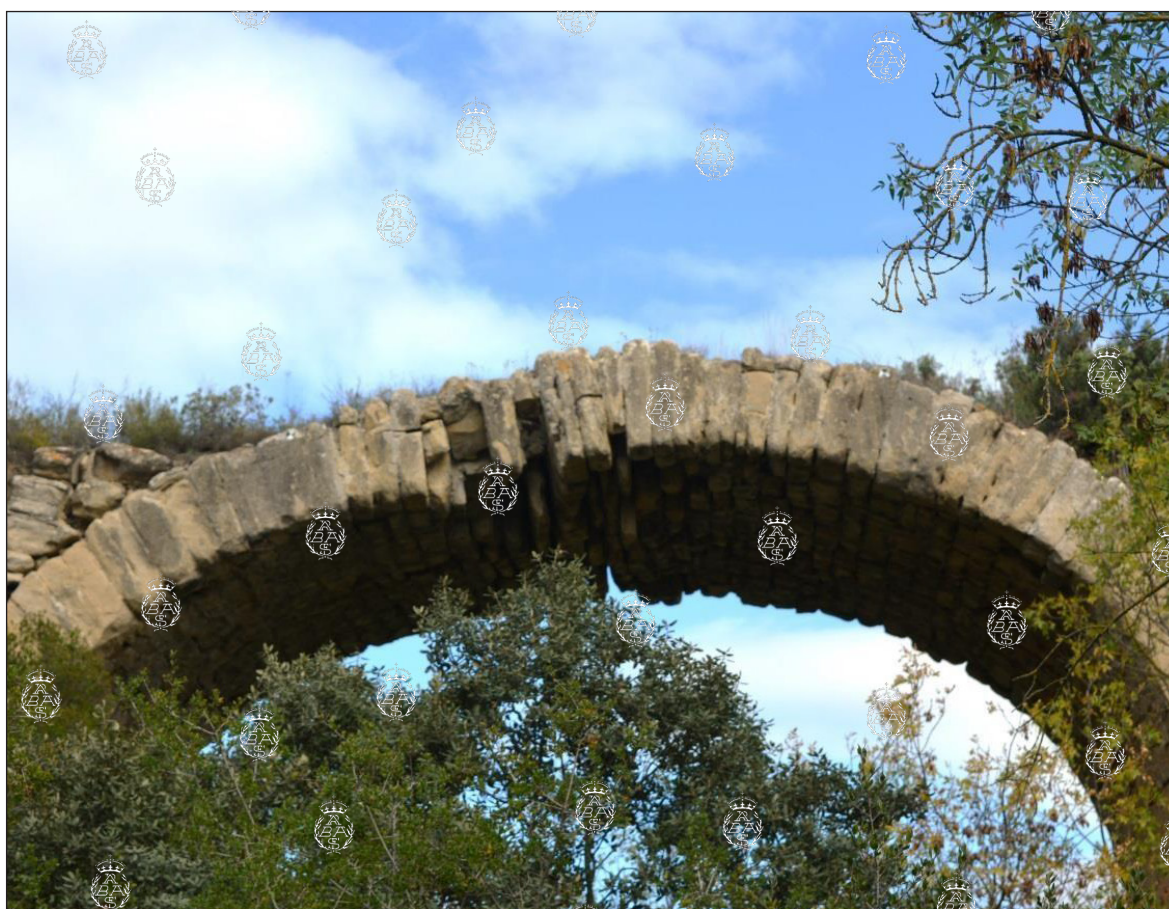
191017 078 Vista desde el sur de la bóveda oeste. Foto: Javier León.

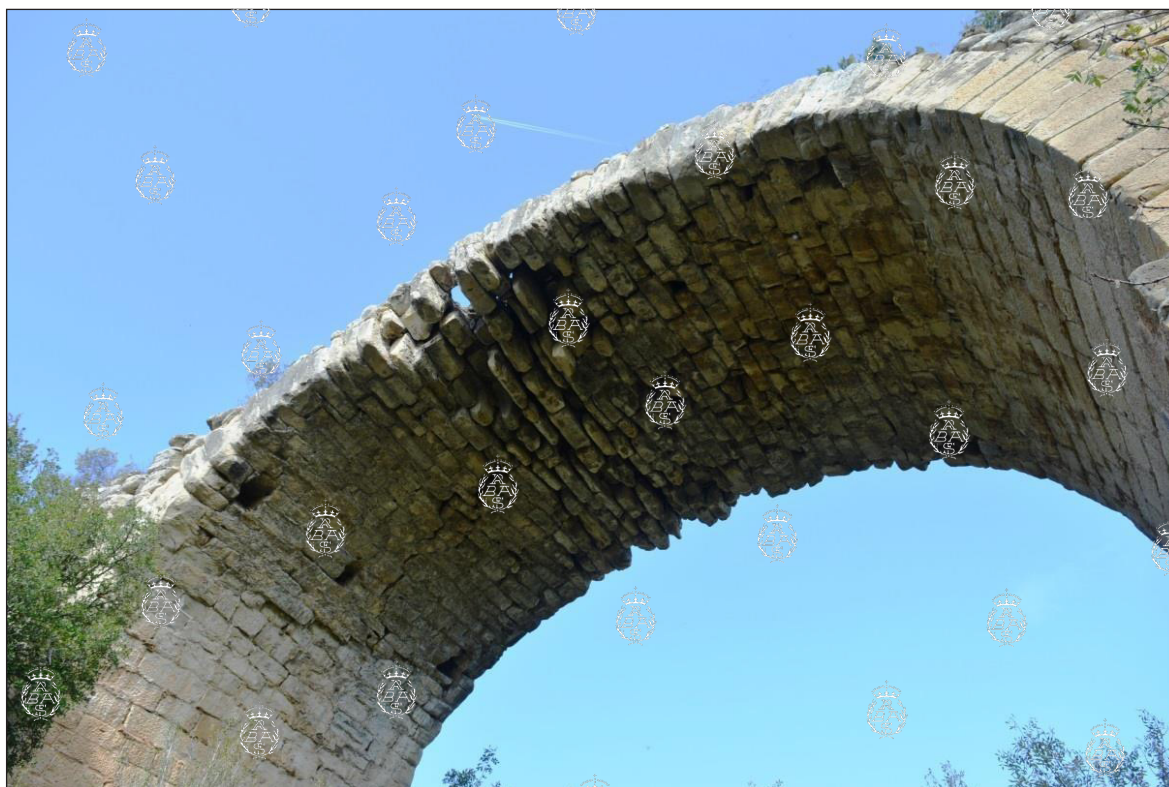
191017 062 Intradós de bóveda oeste desde el sur. Foto: Javier León.

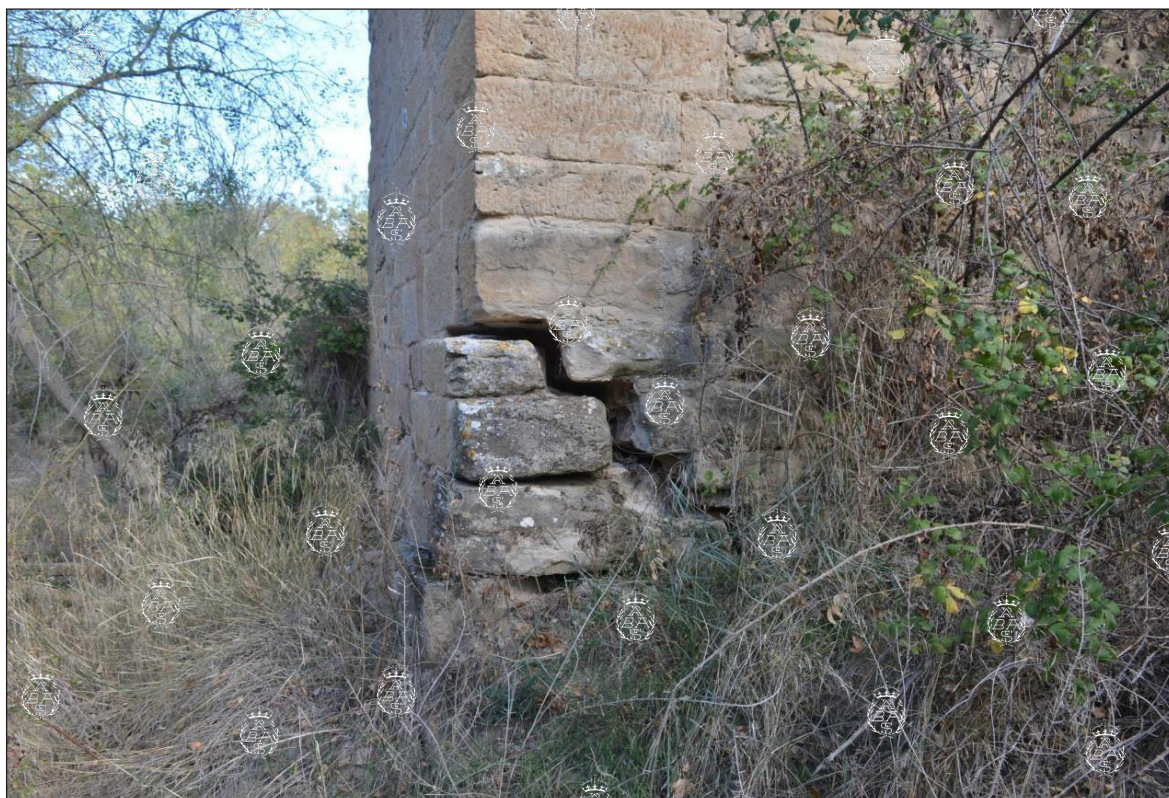
191017 061 Pila margen izquierda, esquina suroeste, despegada y desplazada.
Vista desde el sur. Foto: Javier León.

La pila, con síntomas evidentes de giro, presenta una fractura limpia en la esquina suroeste, como se muestra en las figuras siguientes:

La pila muestra señales claras de giro hacia el cauce, con una grieta en el lado suroeste, como se muestra en las imágenes ya referidas en el cuerpo principal de este escrito, con grieta abierta (bastante limpia).

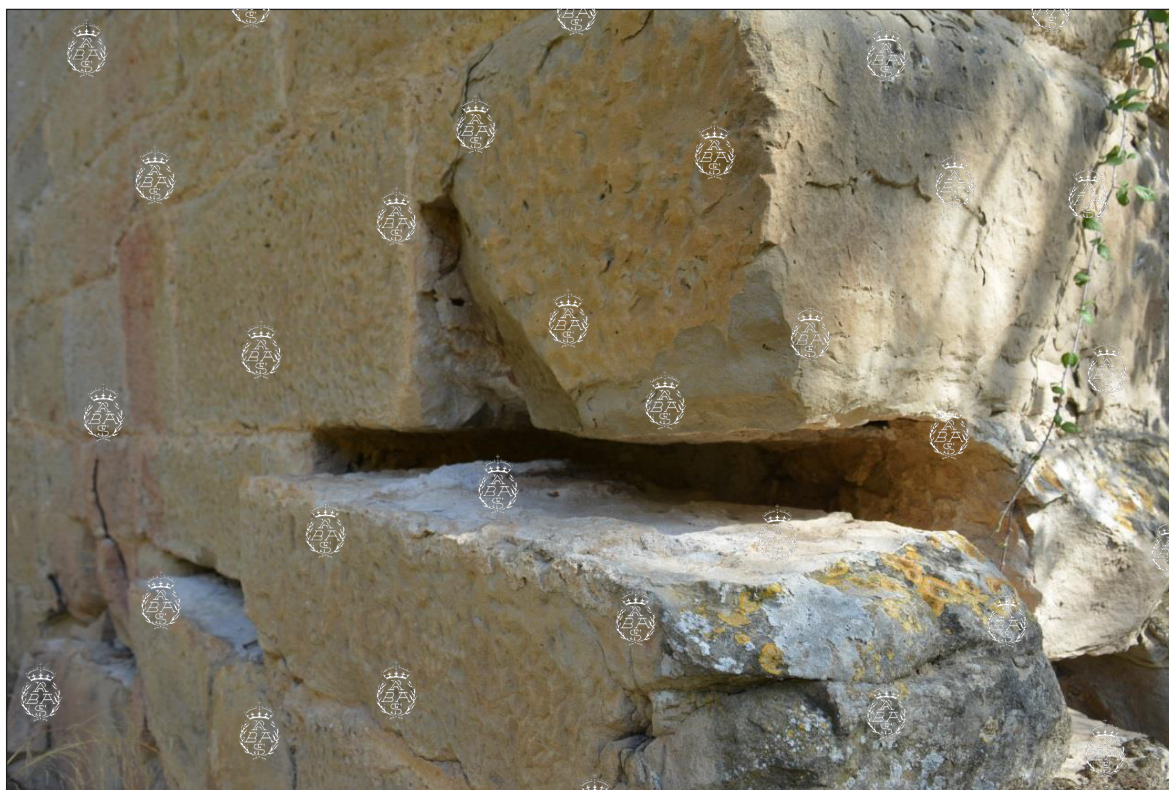
191017 063 Pila margen izquierda, esquina suroeste, despegada y desplazada. Vista desde el suroeste.

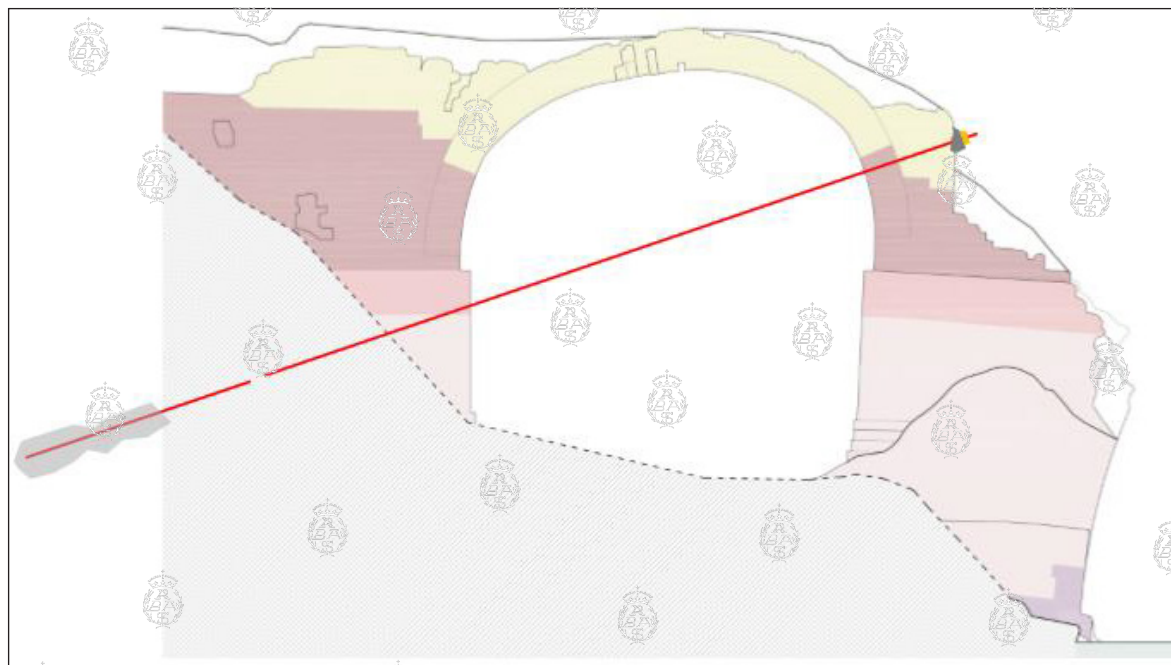
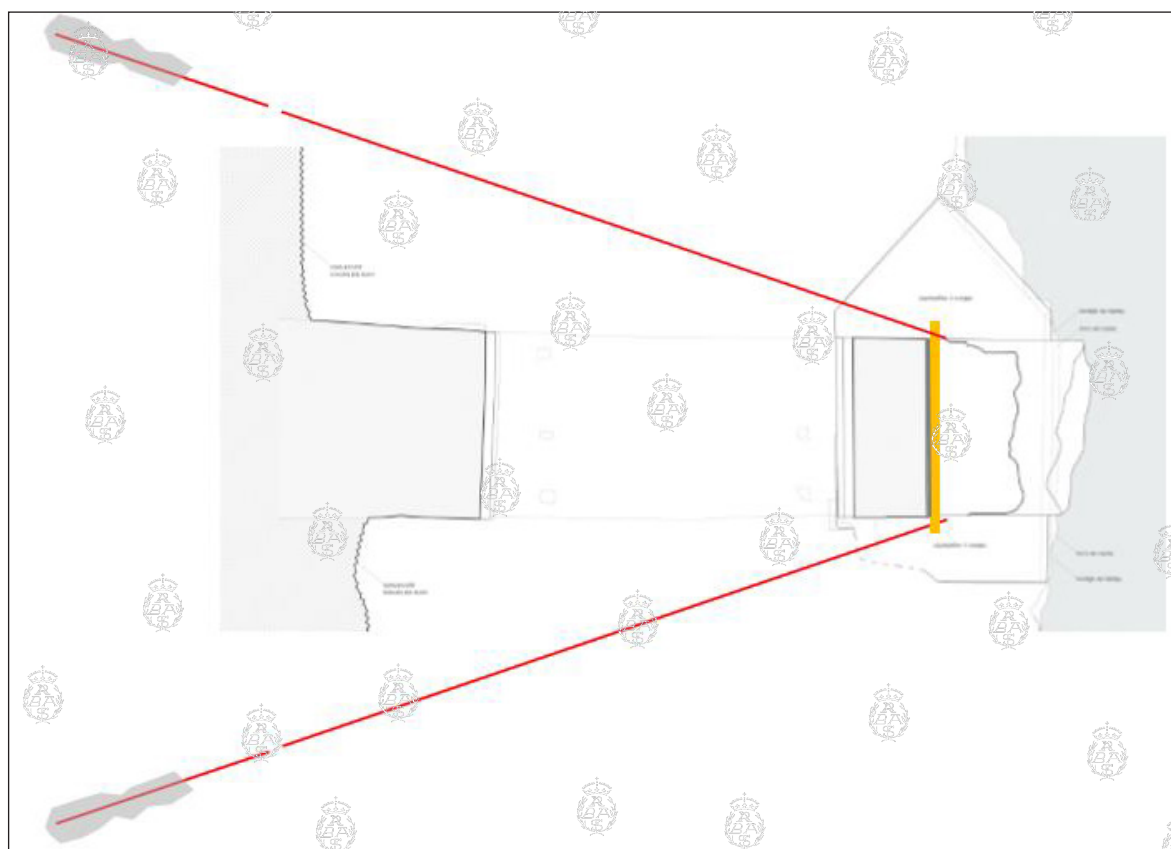
Consiste en disponer dos anclajes, uno del lado de aguas arriba y otro del lado de aguas abajo. El anclaje se materializaría mediante una pareja de perfiles apoyados, contra mortero dispuesto a la altura del paramento que fue del arquillo de aligeramiento. Los anclajes serían exteriores al puente y estarían separados

de los paramentos norte y sur una distancia aproximada de 1 m, con trazado en planta que permita su ejecución en la ladera en condiciones semejantes a las de taludes de carretera cuando han de anclarse).

Los anclajes no se tesarían, pero se presentarían para que no tuvieran holgura alguna y, así, sean capaces de movilizar una reacción frente a cualquier movimiento creciente. Se trata, quede claro, de una solución paliativa que permita acometer otras actuaciones de consolidación en condiciones de mayor seguridad.

Croquis (alzado y planta) de la solución temporal propuesta para detener las consecuencias del giro de la pila, por: Javier León.

- *Debe acometerse una actuación de emergencia que no ponga en riesgo la integridad de los técnicos que intervengan. Dicha solución de emergencia admite, entre otras ideas posibles, la que expongo con la ayuda del croquis siguiente, sin entrar en su valoración.*

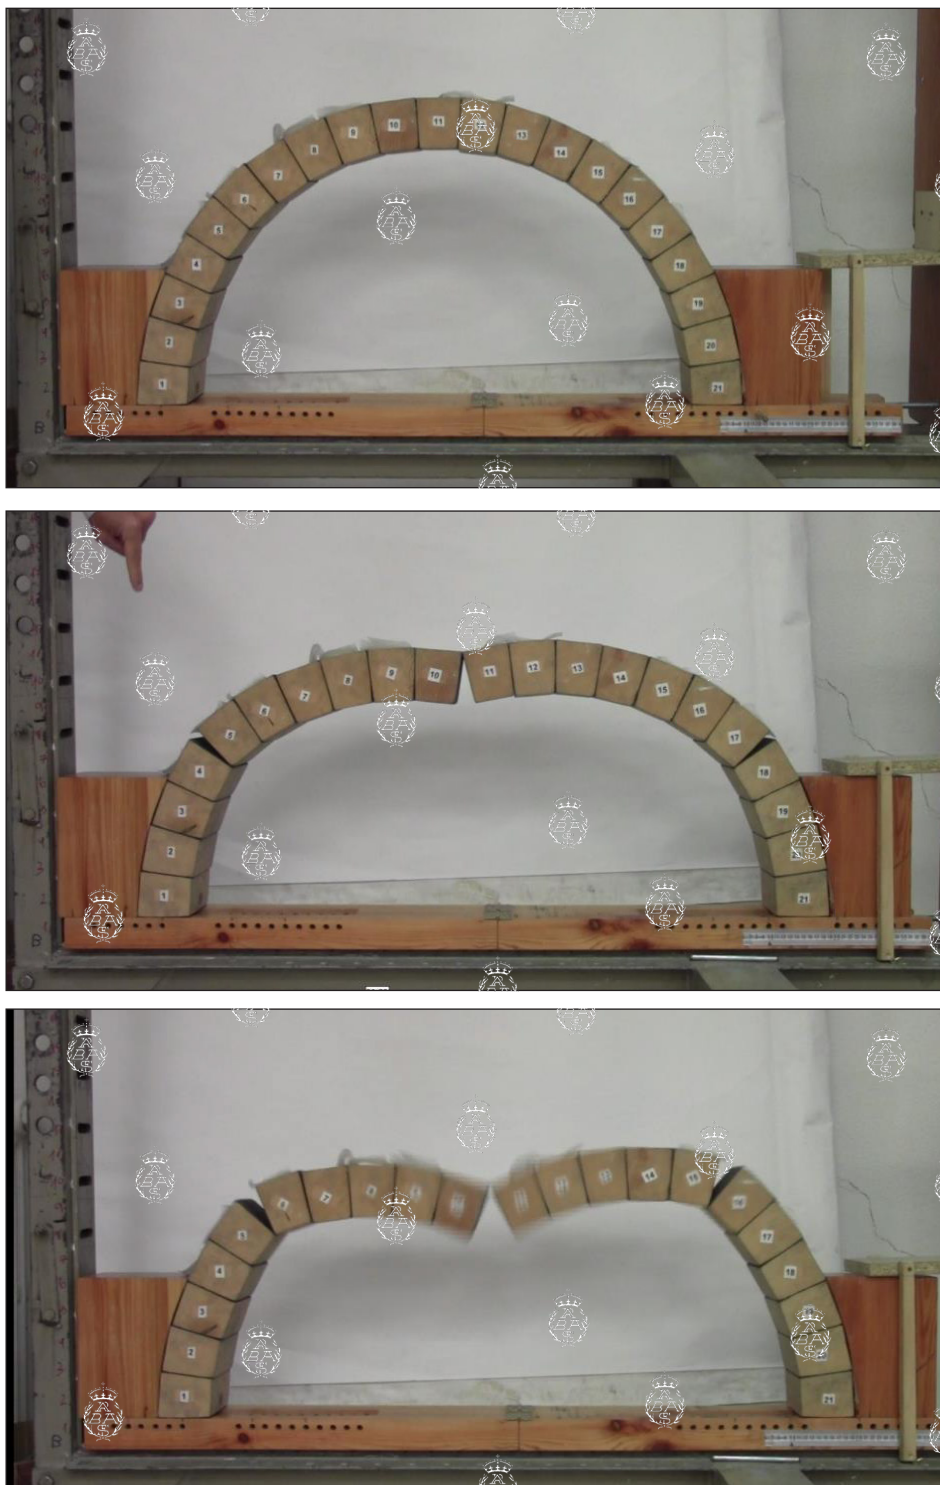
Fotogramas correspondientes a un ensayo de validación de la herramienta utilizada por el autor y su equipo en la ETS de Ingenieros de Caminos, Canales y Puertos de Madrid. Puede comprobarse la similitud de deformación y de puntos de separación de dovelas (rótulas) con el puente Mantible. Obsérvese también cómo puede ir cambiando la posición de tales rótulas a lo largo del proceso de movimiento impuesto.

En efecto, en la Escuela de Ingenieros de Caminos, Canales y Puertos de Madrid conocemos el proceso porque lo hemos estudiado analíticamente con las herramientas que hemos generado nosotros mismos (no hay herramientas comerciales disponibles para tener en cuenta los movimientos impuestos como es el caso). De hecho, en construcciones abovedadas de fábrica de piedra o ladrillo, la causa de colapso más frecuente no es la de las cargas aplicadas (para valores normales de éstas), sino los movimientos impuestos en los arranques. Esas herramientas están cotejadas con ensayos a escala reducida.

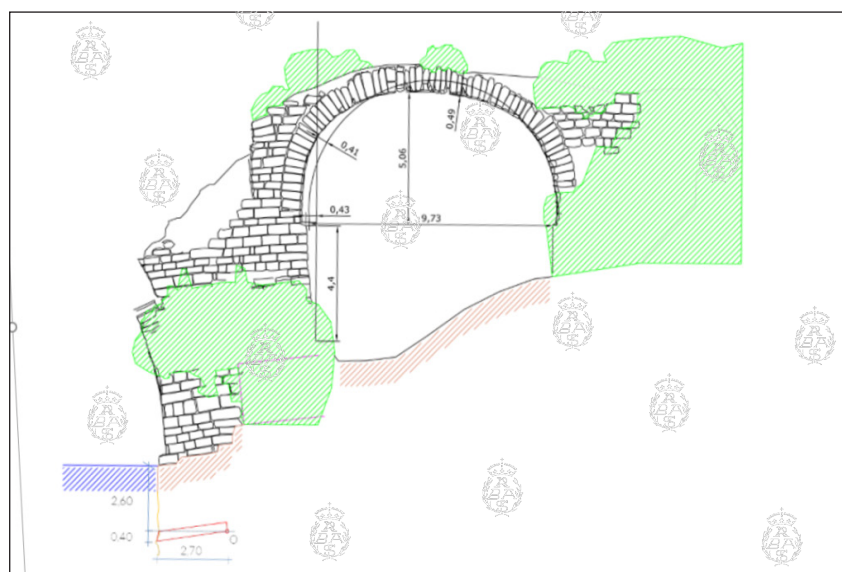
Nos hemos permitido añadir una comprobación acerca del nivel de seguridad frente al vuelco, siquiera grosso modo, teniendo en cuenta la información disponible (ver figura siguiente).

Croquis explicativo de la comprobación de la seguridad al vuelco, con centro de rotación estimado en el punto O, bajo la base socavada de la pila.

En el estado inicial, suponiendo que el apoyo de la pila es firme y completo, esto es, que no había socavación, el nivel de seguridad (ratio momento estabilizador a momento que tiende el vuelco) sería poco mayor que 1,50.

En el momento presente, suponiendo igualmente que el apoyo de la pila es firme y completo (sin socavación), el nivel de seguridad sería parecido a 1,40, lo que tendría en cuenta el movimiento habido y el incremento de empuje horizontal. La pérdida de seguridad habría sido de algo menos del 7%.

Sin embargo, se ha detectado una oquedad bajo la pila, como se muestra en la figura anterior, que haría descender, con corrimiento real incluido, la seguridad al vuelco a solo 1,20, lo que supone una pérdida real de seguridad del 20%.

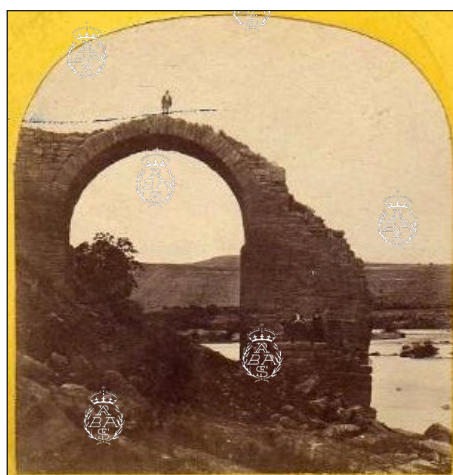
La información de la que se parte corresponde a una fotografía tomada de internet en una web de coleccionismo, no está fechada aunque, por la tipología podría ser de comienzos del siglo XX. La imagen en sí es una copia de baja resolución y forma parte de un estereopar. Un aspecto interesante de esta imagen es que da la impresión de que la rosca del arco aún conserva su geometría semicircular con bastante regularidad.

Fig. 2.- Fotografía aguas abajo del arco (sin datar, principios del siglo XX).

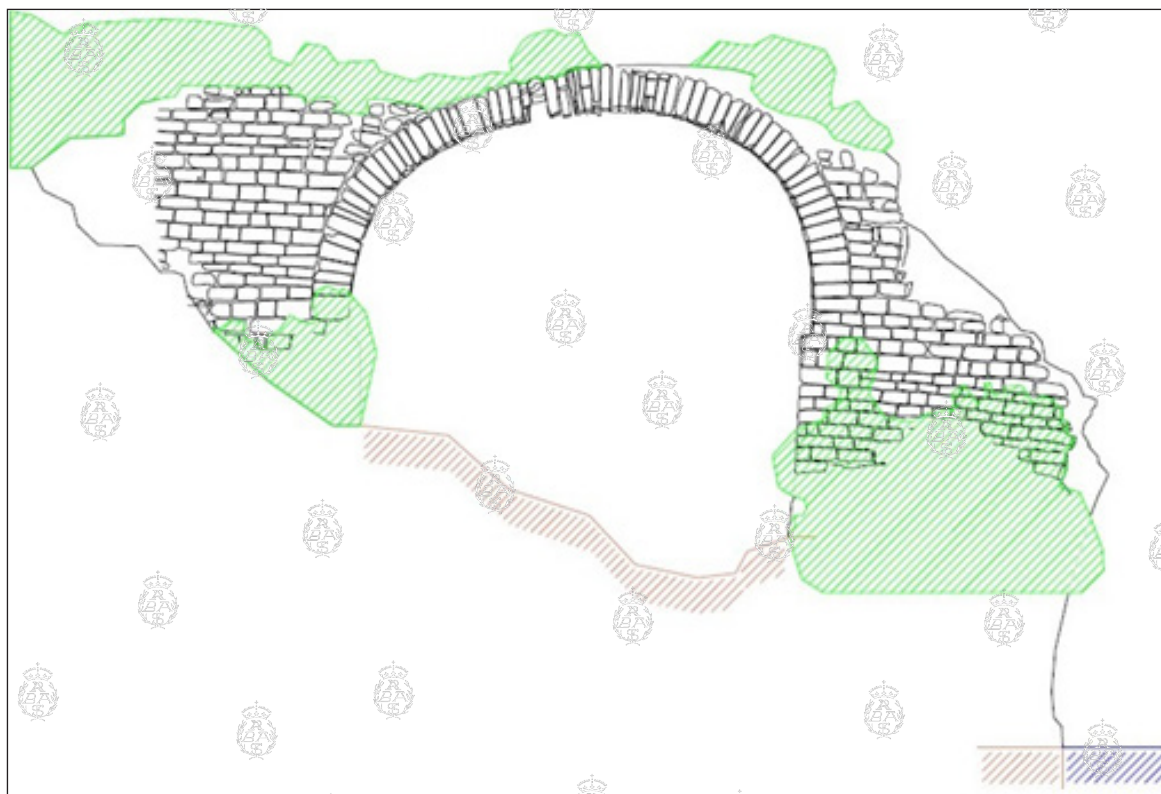
Fig. 3.- Vista ortogonal (aguas abajo) del dibujo vectorial de los sillares del arco (2017).

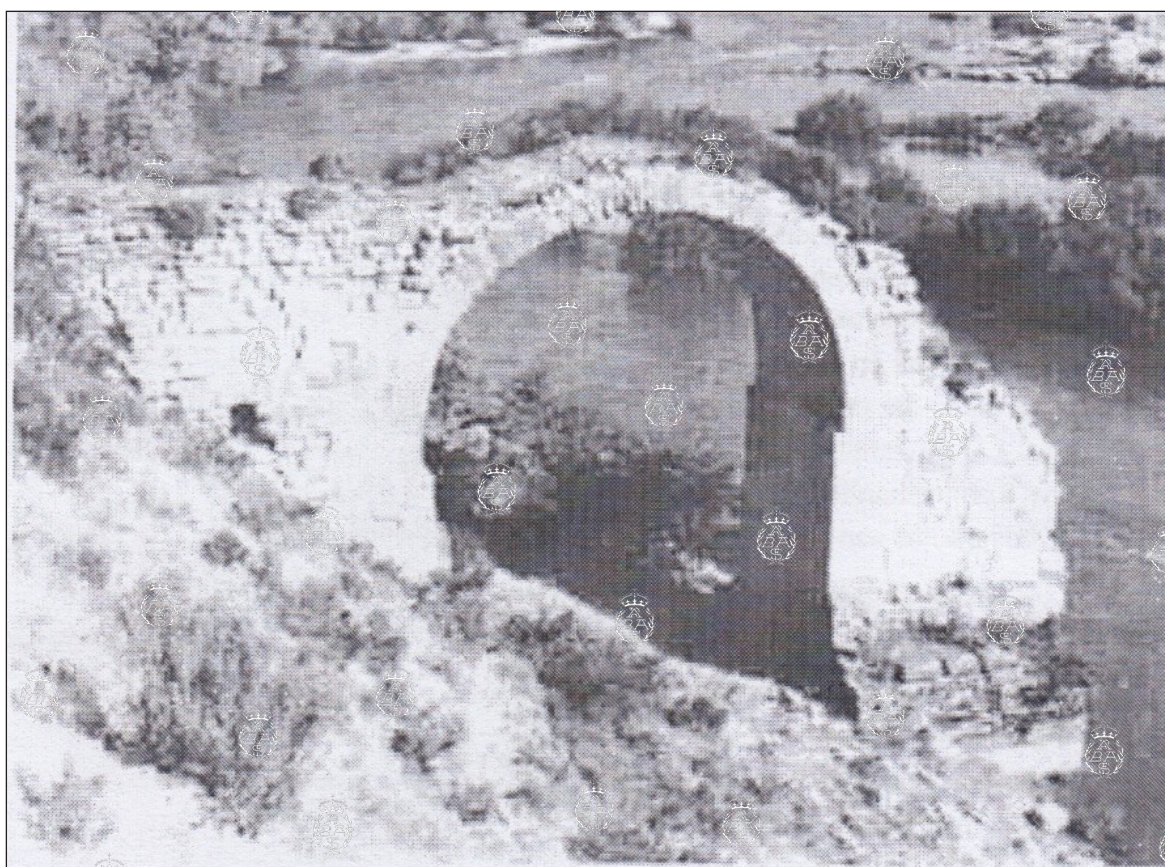
Por otro lado, el artículo de Martín Bueno y Moya Valgañón publicado en la revista “Estudios de Arqueología Alavesa” en el año 1972 incluye la siguiente fotografía de este arco (también aguas abajo). En ella parece que el arco ya cuenta con cierta deformación, si bien, en una primera impresión da la sensación de que es menor que la actual.

Fig. 4.- Fotografía aguas abajo del arco (Martín Bueno y Moya Valgañón, 1972).

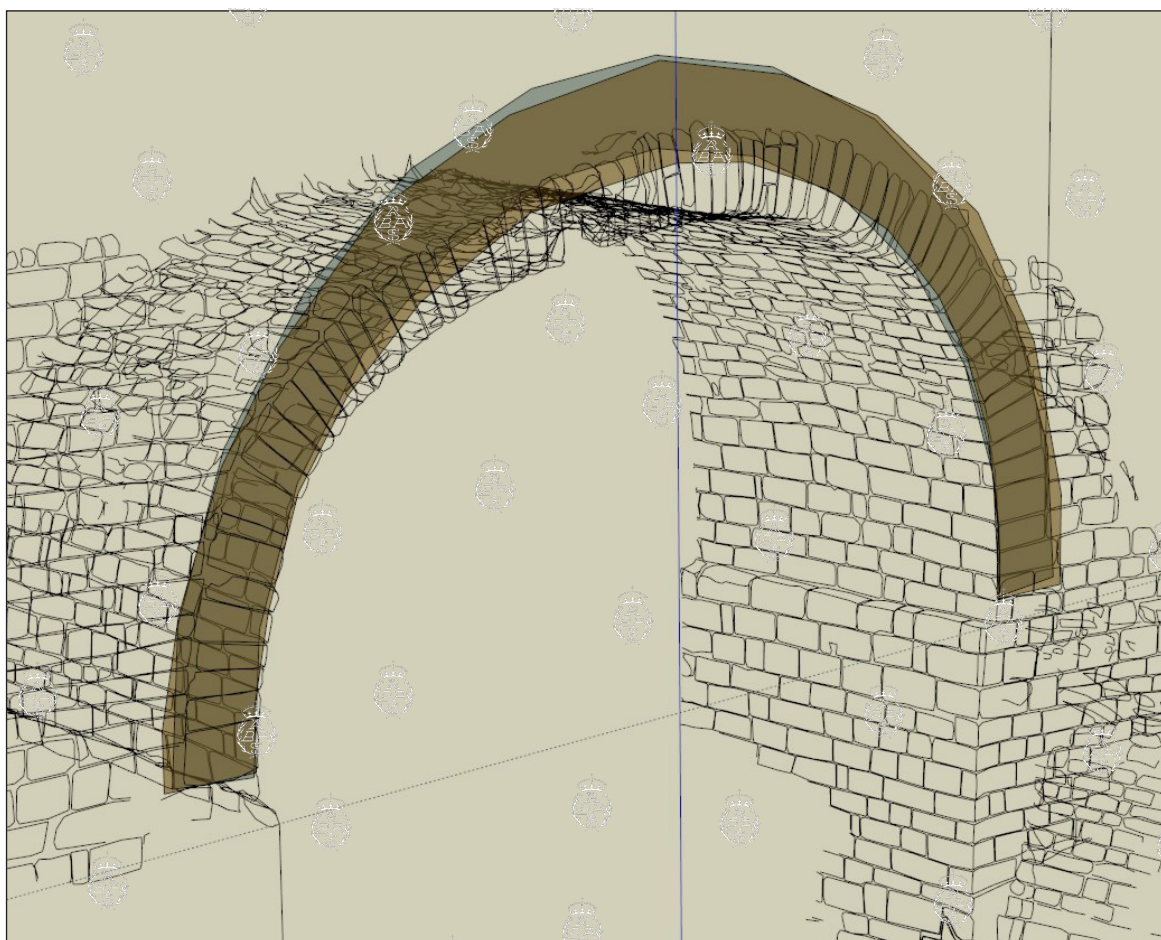
En la siguiente imagen, se comparan los dibujos realizados para cada época.

Fig. 9.- Comparativa de la posición aproximada a principios del siglo XX (gris), en 1974 (marrón) y en 2017 (líneas en negro).

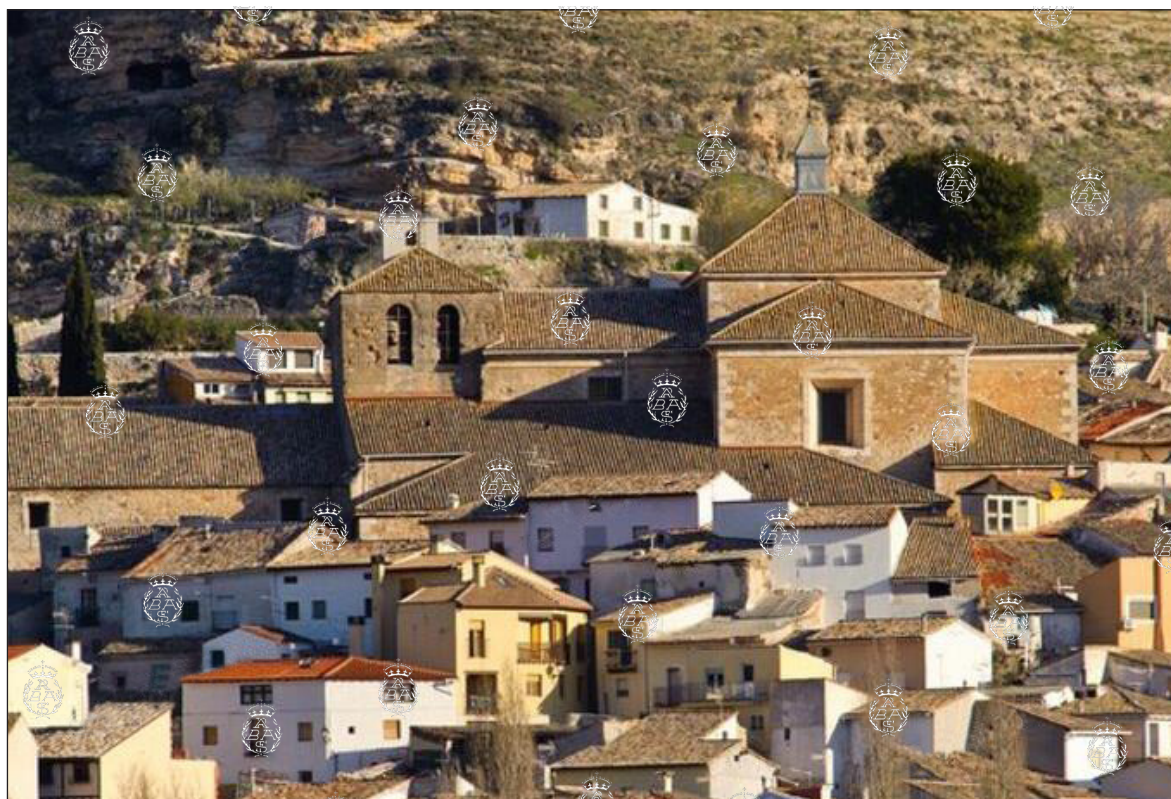
Pastrana. Vista del lado norte de la Colegial, antes del derribo y ampliación de la antigua sacristía.
Foto: Antonio Real.

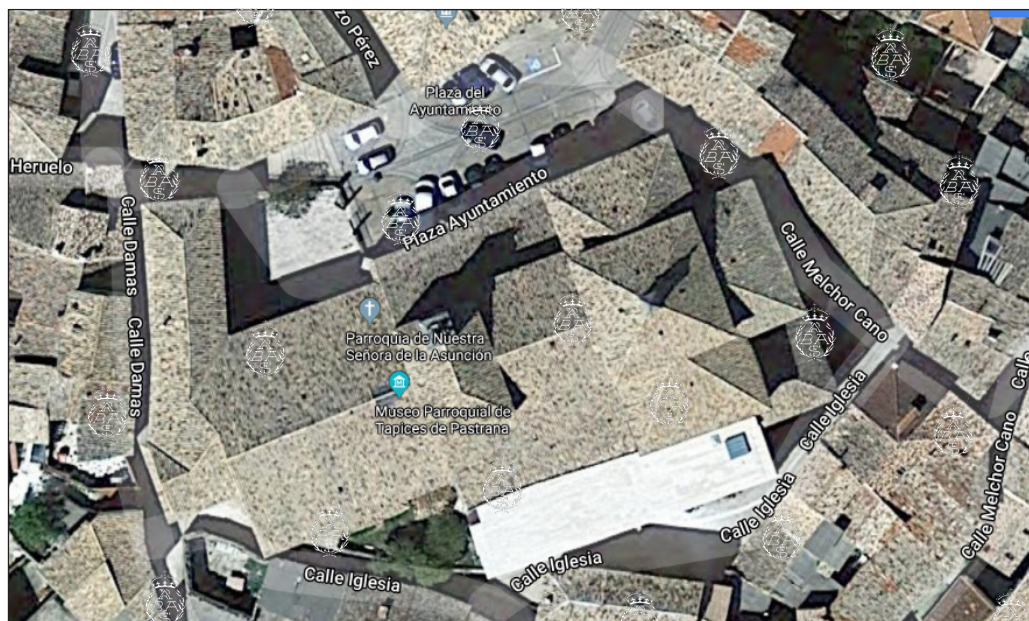
Obsérvese la extensión de la nueva sacristía y su contraste con la obra antigua.
<https://www.google.com/maps/place/19100+Pastrana,+Guadalajara/@40.4164997,2.9245072,82m/data=!3m1!1e3!4m5!3m4!1s0xd42efe97b88b5b3:0xd3fa23f5f58042aa!8m2!3d40.4161244!4d-2.9213408>
[Consulta 13/01/2020].

Miembros de la CMPH, hicieron una visita a la antigua Colegiata de Pastrana el pasado día 14 de enero, y pudieron comprobar que poco o nada cabía hacer ya, a la vista de la obra ejecutada que se inauguró el 10 de octubre de 2014. Interiormente, se ha llevado a una primera planta la sacristía que antaño comunicaba con la capilla mayor de la iglesia al mismo nivel; ha desaparecido el espacio dedicado a la sala capitular y se ha levantado una altura más, todo ello para dar cabida al nuevo Museo. Esta nueva altura se trasdosa al exterior con un volumen geométrico de bastante dureza, en piedra lisa y blanquecina, que no se integra en el carácter, color y materiales de la antigua colegiata, donde dominan los colores ocres, el mampuesto y las cubiertas de teja. Operación, cuando menos, agresiva, chocante y no necesaria. No obstante, esta obra, financiada con fondos europeos, tuvo en su día todas las licencias y autorizaciones, tanto del Ayuntamiento de Pastrana como de la Comisión Provincial de Patrimonio de Guadalajara, y hoy resulta muy difícil de revertir, pese a la argumentación del Sr. Jabonero, con quien ha hablado el presidente de la CMPH, así como con el entonces secretario de la citada Comisión Provincial de Patrimonio, Sr. García Valero, recabando información complementaria. Por este último supo que el proyecto inicial del arquitecto encargado del proyecto, Sr. Jurado, era aún más agresivo al envolver toda la fábrica de la sacristía con piedra blanquecina, como la que hoy se ve a partir de la antigua imposta de la fachada exterior como un cuerpo alto añadido.

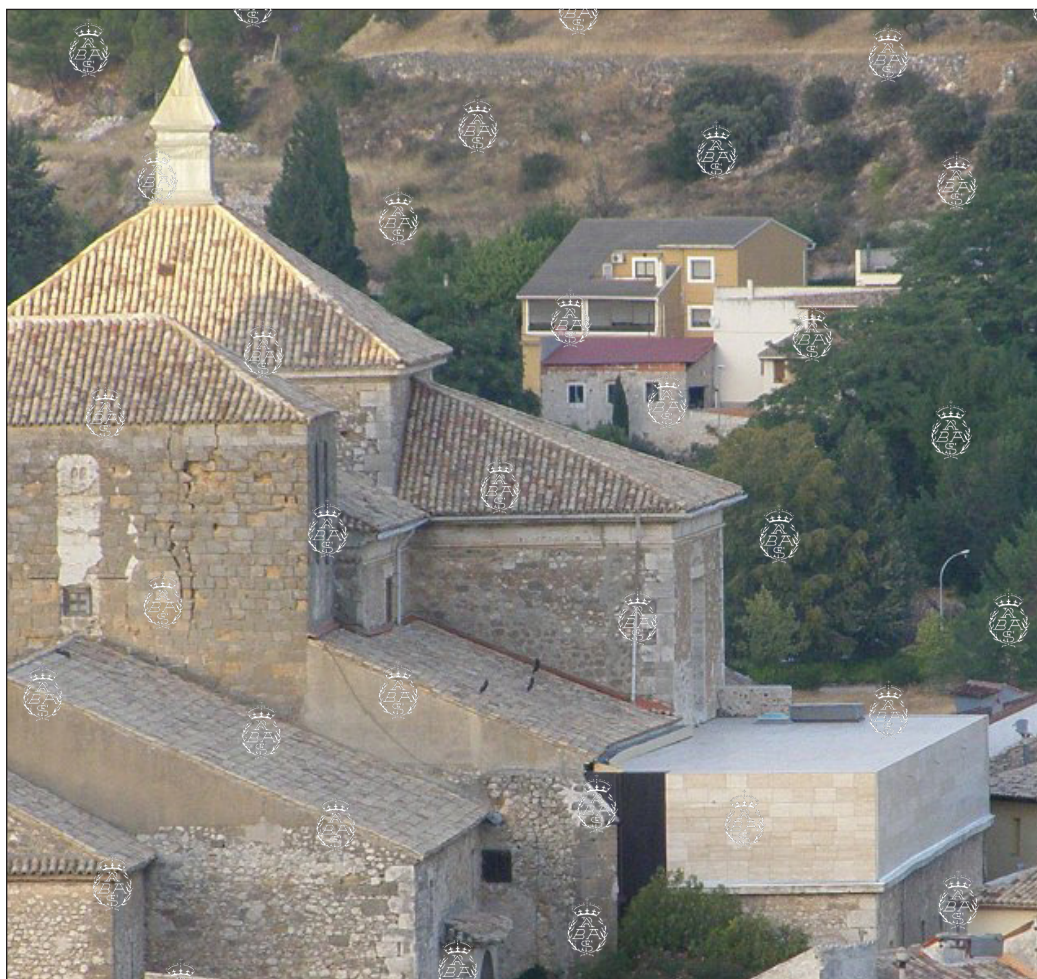
Vista exterior de la nueva altura de la antigua sacristía y sala capitular de la iglesia de Nuestra Señora de la Asunción, de Pastrana. <http://www.discordiacultural.com/2016/11/colegiata-de-pastrana-cubos-que-son.html> [Consulta 13/01/2020].

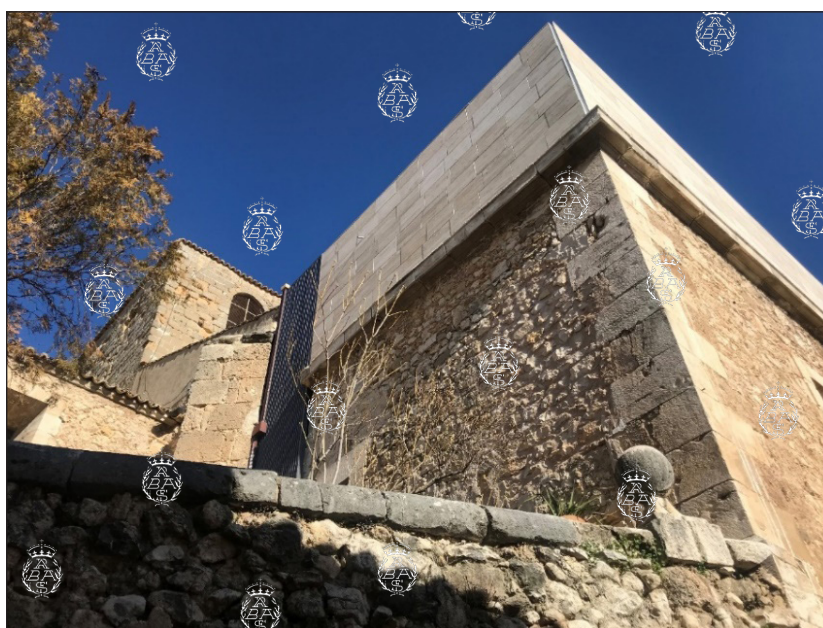
Detalle del exterior de la sacristía. Foto: M.C. Utande (14/01/20).

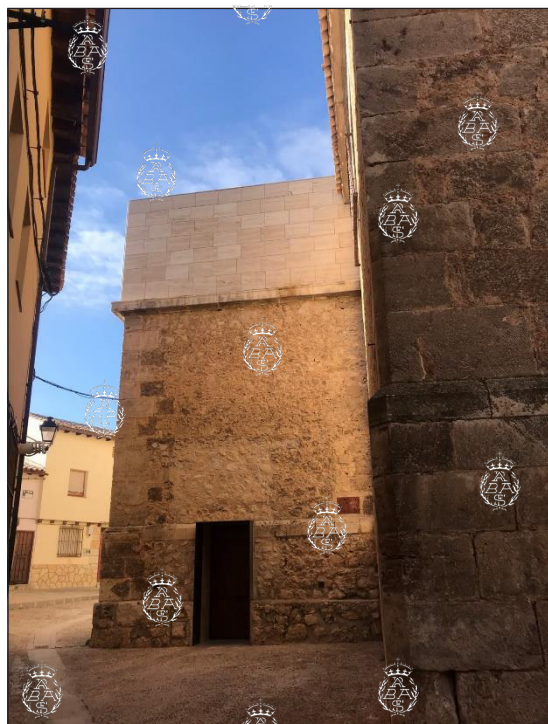
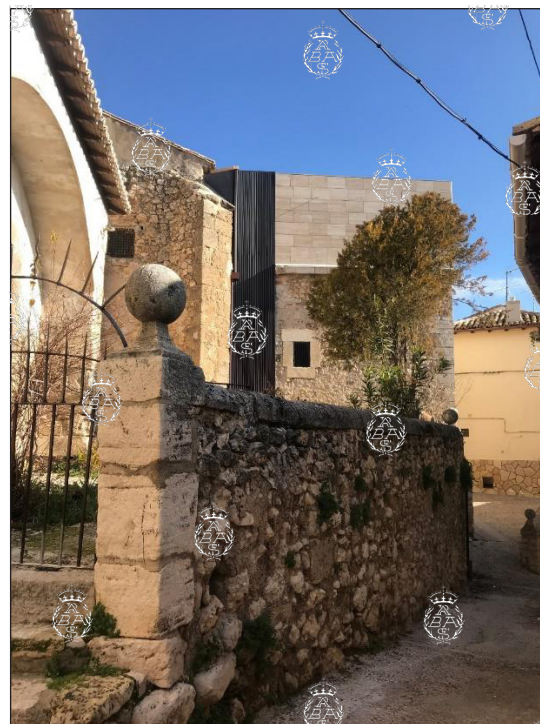
Izquierda, nueva entrada a la antigua sacristía, en acero corten, y a la derecha, pequeño atrio ante la sacristía, en la calle de la Iglesia. Fotos: M.C. Utande (14/01/20).
