COMISIÓN DE MONUMENTOS Y PATRIMONIO HISTÓRICO (CMPH) AÑO 2020

RESUMEN DEL ACTA NÚM. 1

3.- Puente de Mantible (La Rioja).

ANEJO. COMPROBACIÓN ESTRUCTURAL DE BÓVEDA Y PILA

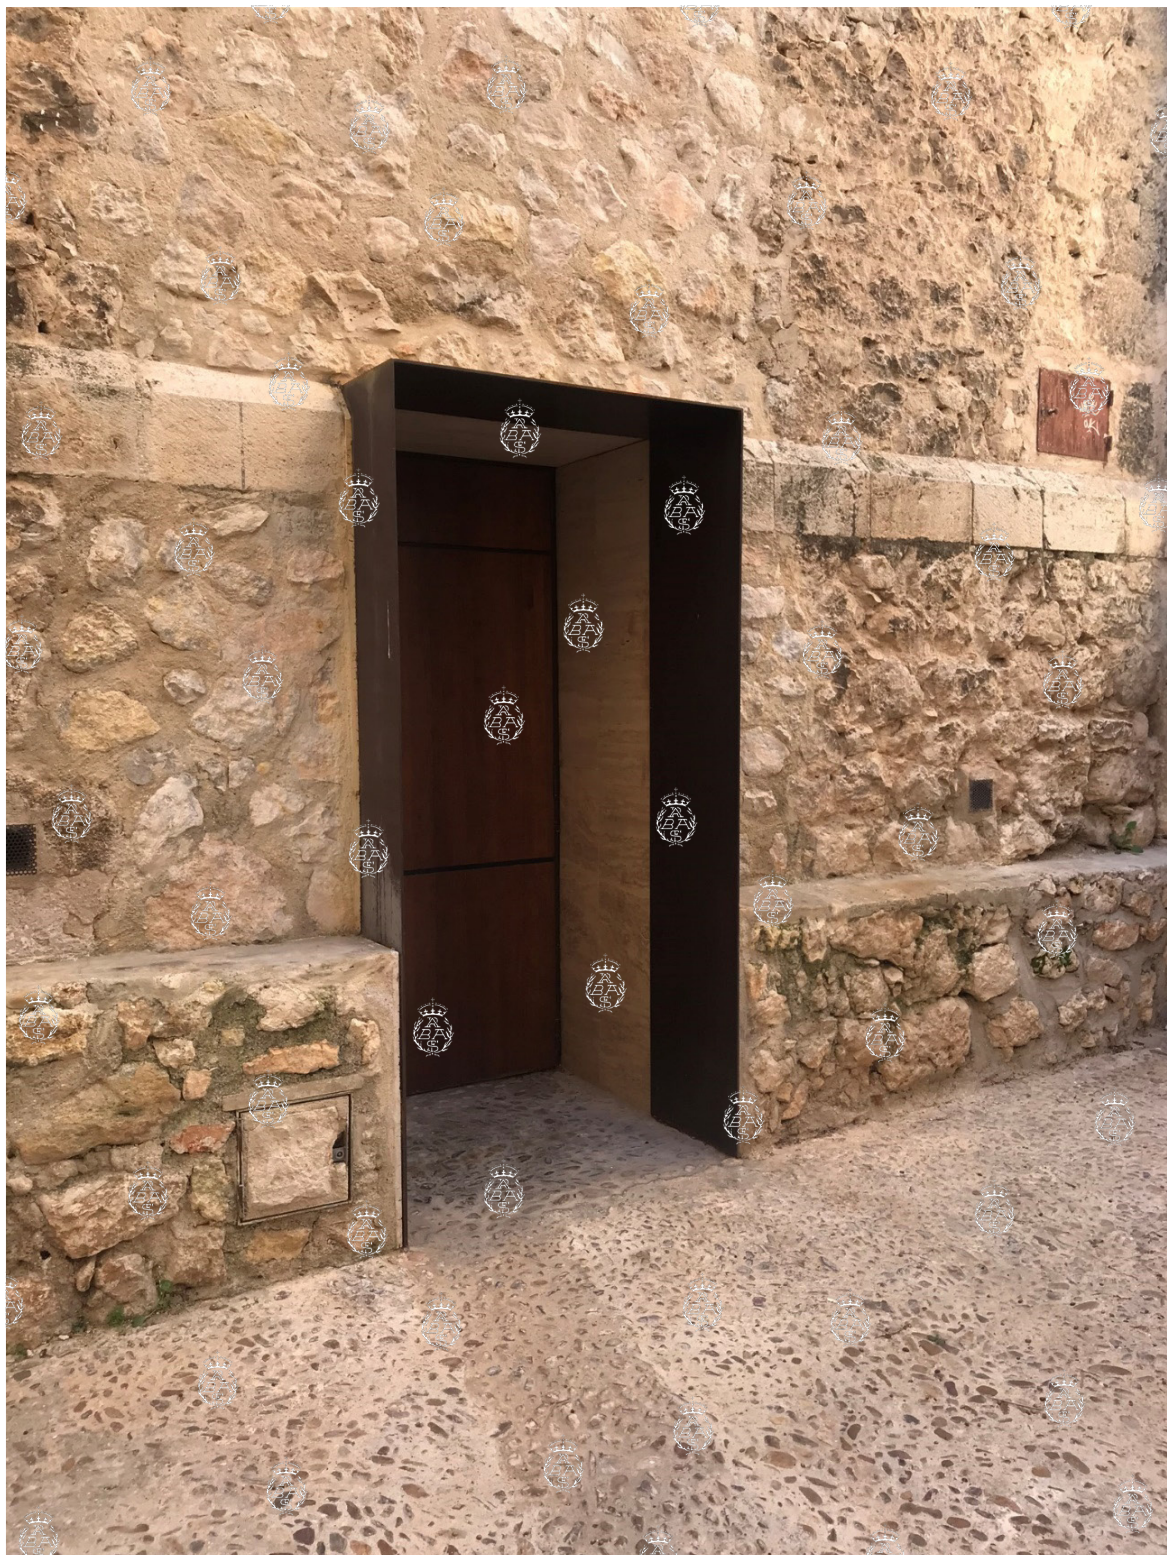
Nueva puerta de entrada al Museo/sacristía, desde la calle de la Iglesia.
Foto: M.C. Utande (14/01/20).

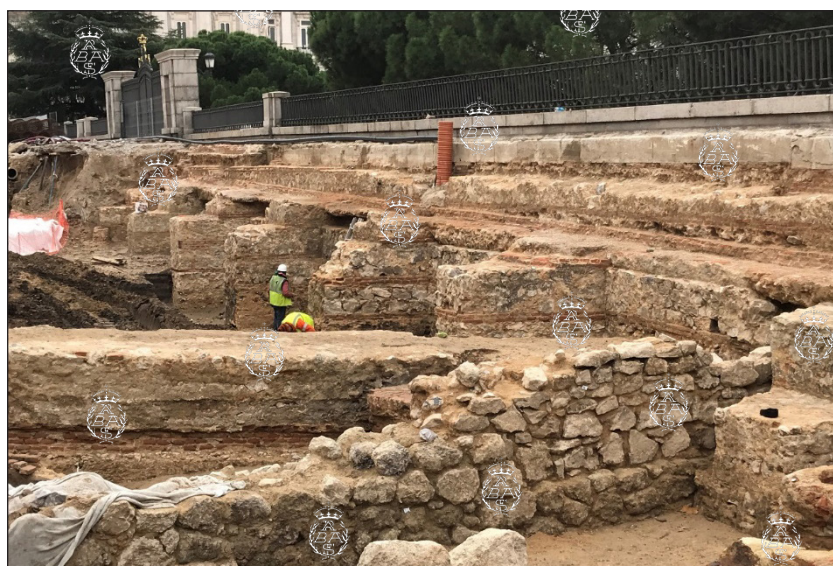
Detalle de la excavación en la calle Bailén. Foto: P. Navascués (18/12/19).

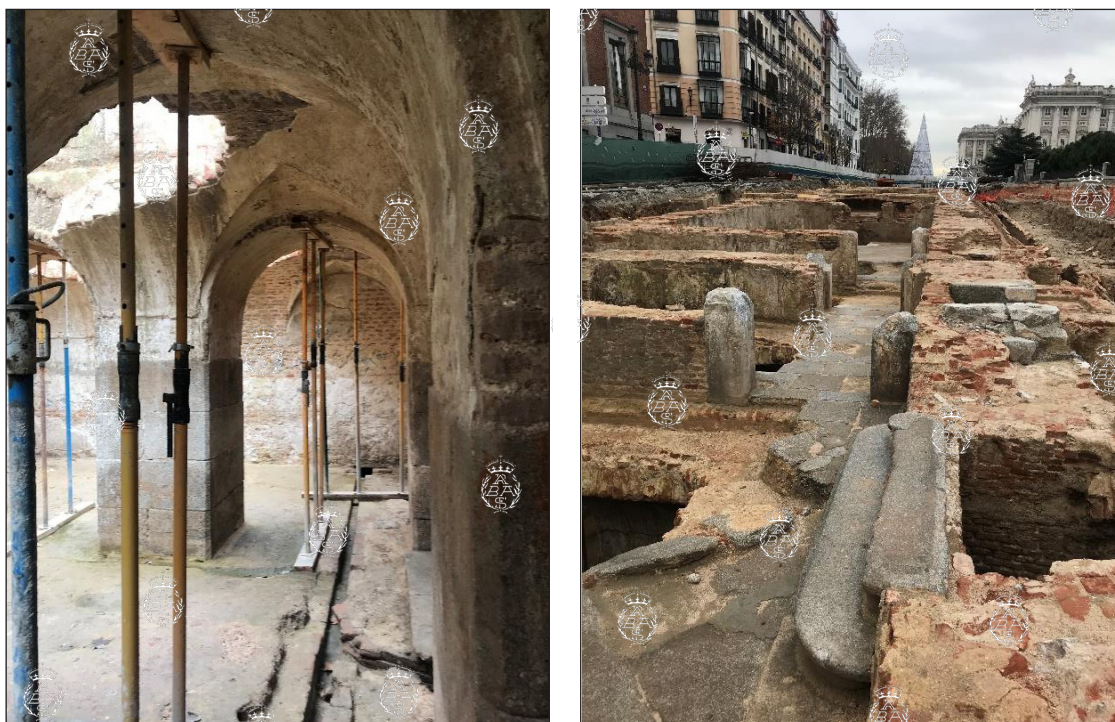
Detalles de la excavación en la calle Bailén. Fotos: P. Navascués (18/12/19).
