INFORME DE LA COMISIÓN DE MONUMENTOS Y
PATRIMONIO HISTÓRICO DE LA REAL ACADEMIA
DE BELLAS ARTES DE SAN FERNANDO, EN RELACIÓN
CON LA AMPLIACIÓN Y REFORMA DEL MUSEO
DE BELLAS ARTES DE BILBAO

Madrid, 25 de enero de 2021

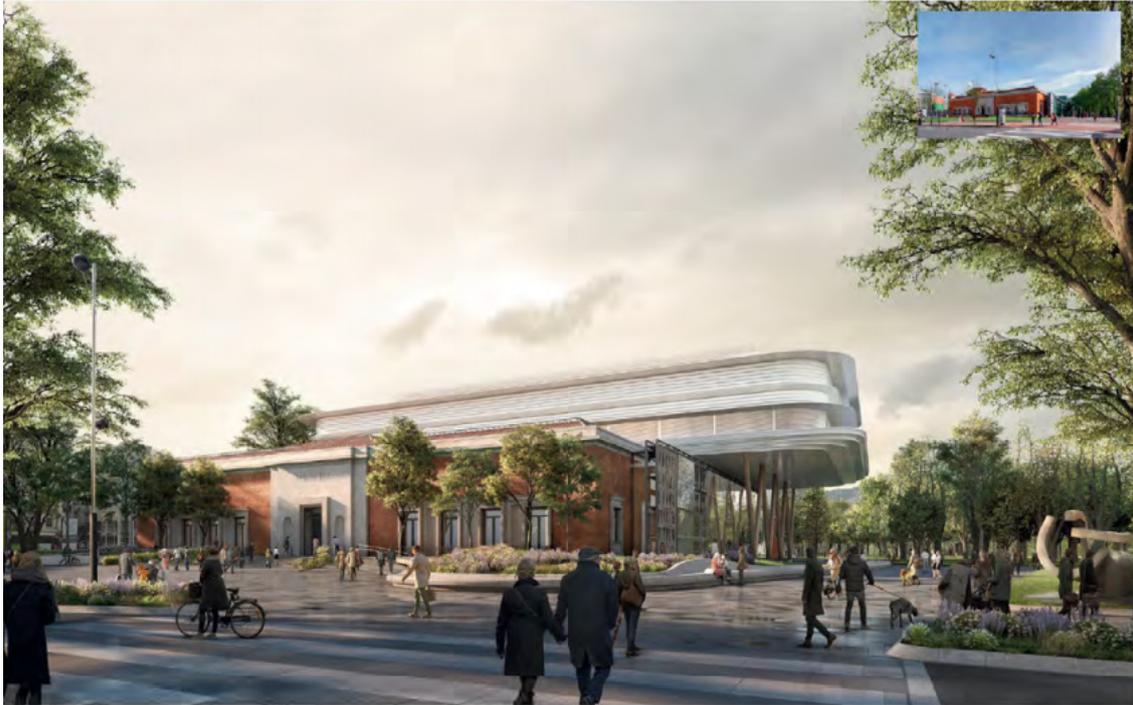
Vista exterior del nuevo cuerpo edificado / Estado actual (arriba derecha)

Ya se han comentado más arriba los lenguajes y la armonía. Poco que decir sobre que la ampliación que “modifica la imagen del conjunto... sin distorsionar ni imponer una nueva escala”, salvo que la mejor recusación estriba en la mera contemplación de las fotografías del antes y del después del proyecto incorporadas a la Memoria justificativa del Plan Especial, lo cual hace pensar que no todos vemos lo mismo y que aquella afirmación es negar la evidencia mensurable.

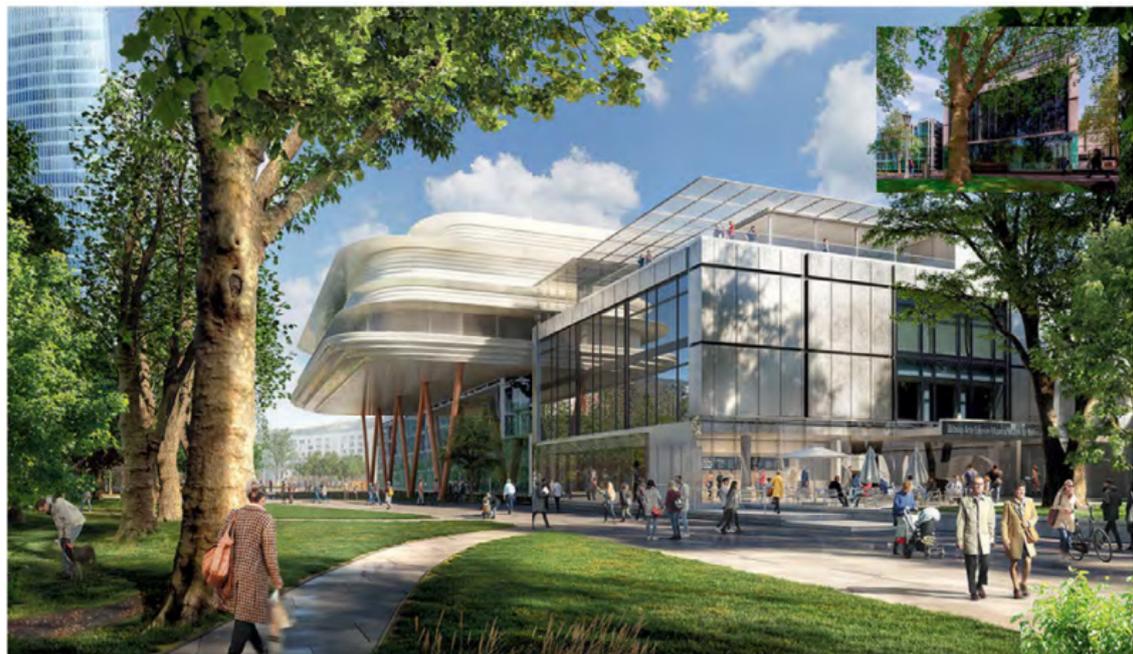
Vista exterior de la fachada sur del nuevo cuerpo edificado / Estado actual (arriba derecha)

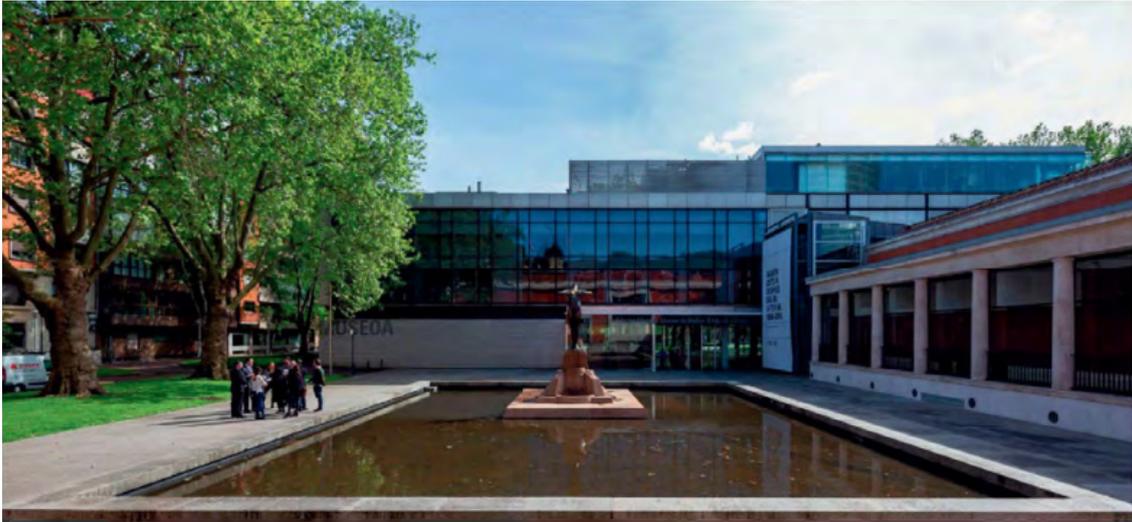
Vista del estado actual de la Plaza Arriaga.

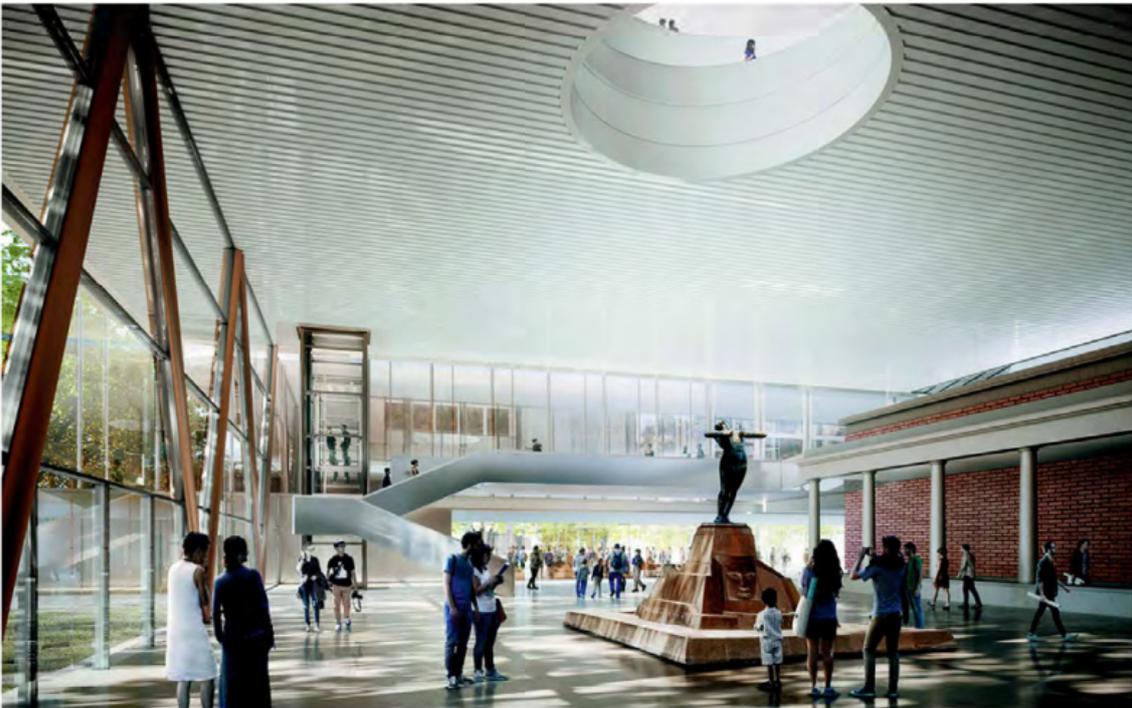
Vista de la Plaza Arriaga con el nuevo paramento acristalado.

Sobre el artículo 49.1 que se refiere al “*entorno de los bienes culturales inmuebles protegidos por esta ley está constituido por el espacio y por los elementos en él comprendidos, se hallen o no próximos, cuya modificación pueda afectar a los valores culturales del bien y a su puesta en valor*”, el Plan Especial nada argumenta pese a que su más inmediato entorno se halla afectado y modificado sustancialmente. Por ejemplo, la antigua plaza de Arriaga, abierta y soleada, lo convierte *Agravitas* en un vestíbulo cerrado del Museo. ¿Es esto respetar “cuidadosamente lo existente”?
